Tilstandsrapport

Leilighet

Skardsnuten 164, 3560 HEMSEDAL

Oppdragsnr.: 18735-1154

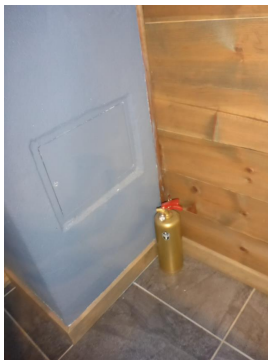
Viser sotluke har <30 cm avstand til brennbart.

- Det må foretas tiltak for å lukke avviket.

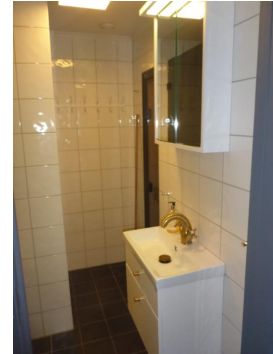
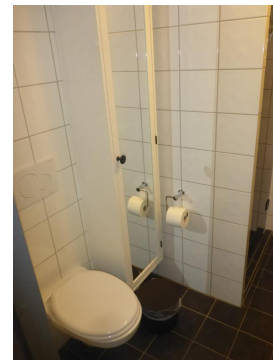
1. ETASJE > BAD

- Det er påvist sprekker i fliser.

Registrert noe fliser med sprekker nederst på vegger, under servant og ved klosett.

- Våtrommet fungerer med dette avviket.

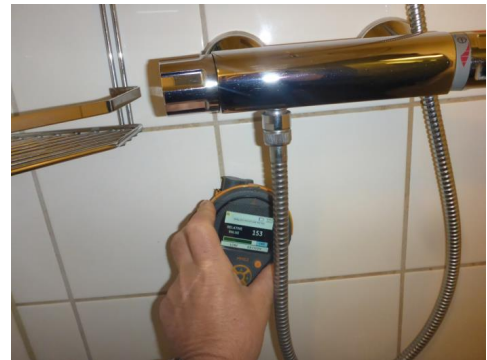
Hulltaking er ikke foretatt da dette ikke er fysisk mulig pga tilliggende konstruksjoner (kjøkkeninnredning). Det ble utført fuktsøk på overflater i dusjområde uten å avdekke unormale verdier av fukt.

Viser fuktsøk i dusj uten å avdekke indikasjoner på fukt.

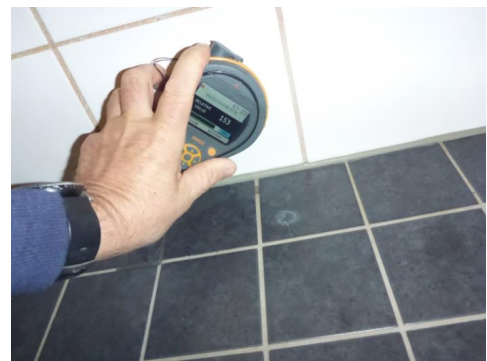
Viser fuktsøk i dusj uten å avdekke indikasjoner på fukt.

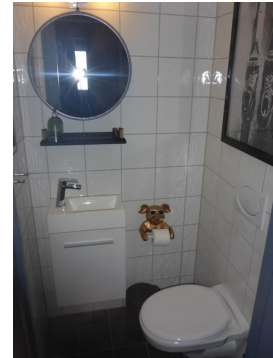
- Det er ikke påvist tilfredsstillende løsning for å synliggjøre lekkasje fra innebygget sisterner.
- Det er avvik:

Det ble registrert noen veggfliser med sprekker nederst på vegg. Det er påvist noe fuktsvelling på innredning.

- Ved implementering av innebygget sisterner var det ikke krav om lekkasjesikring, konstruksjonen bør jevnlig observeres.
