# Tilstandsrapport

📍 Mølnelva 49, 9392 STONGLANDSEIDET

# gnr. 216, bnr. 118

## Enebolig - Byggeår: 1980

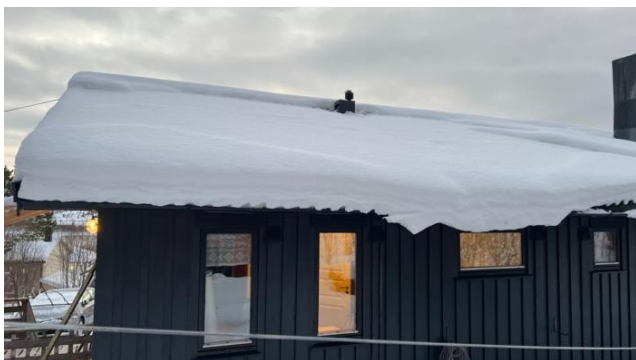
Snødekket takteking

- Overvåk tilstanden jevnlig. For å få tilstandsgrad 0 eller 1 må tekkingen skiftes ut, men tidspunktet for når dette er nødvendig er vanskelig å si noe om.

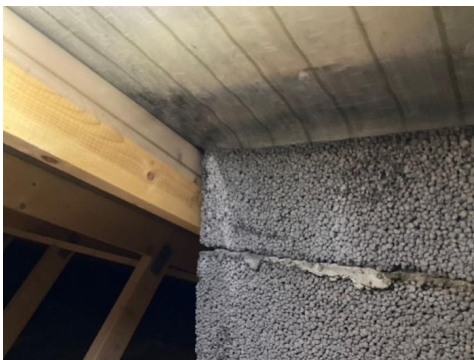
Det er montert dampsperre i etasjeskillet mellom varm og kald del av konstruksjonen. På oppføringstidspunktet for boligen var rutiner for montering av dampsperre dårlig samtidig som de tilgjengelige produktene hadde lav kvalitet. Dette resulterer ofte i utettheter i dampsperran som kan føre til at fuktig «inneluft» trekkes gjennom konstruksjonen og kondenserer på kald del av konstruksjonen. Gjennomføringer i undertaket ved pipen og luftelyren er utette. Dette kan føre til vanninntrenging til takkonstruksjonen. Fuktmålinger i sperre angir 14 vektprosent. Disse verdiene er ikke skadelige for konstruksjonen. Disse målingene kan endres ved endret bruk av boligen og temperaturforhold utvendig. Pappkubbinger på takfoten på opprinneligdel er deformert. Dette gir dårligere luftgjennomstrømning til konstruksjonen. Avviket øker risiko for fuktskader i konstruksjonen.

Utett gjennomføring i undertaket

Det må prosjekteres (planlegges) tilstrekkelig lufting av takkonstruksjonen. Feil ventilering av takkonstruksjonen kan føre til kondensutfordringer. Det anbefales at det monteres ny dampsperre i etasjeskillet mellom varm- og kald del av konstruksjonen. Manglende dampsperre fører til at fuktig «inneluft» trekker gjennom konstruksjonen og kondenserer på kald del av konstruksjonen. Kondens kan føre til fuktskader som på sikt vil føre til råteskader på konstruksjoner. Det må gjøres ytterligere undersøkelser av omfanget av mus i boligen. Konsekvens av kondens/fukt i takkonstruksjonen er høy risiko for sopp og råteskader.

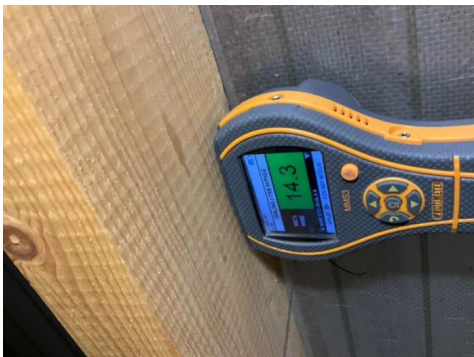
Fuktmåling i sperre.

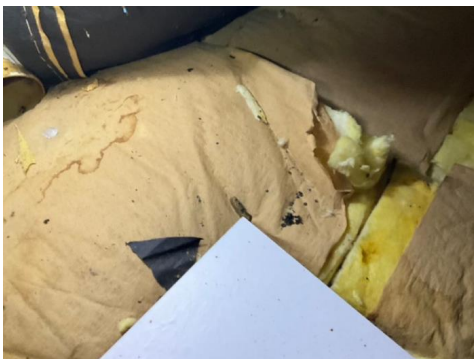
Jeg ser klare spor etter gnagere/mus. Det er ikke mulig å påvise omfanget av disse, men det er ikke tvil om at det har vært aktivitet fra skadedyr på kaldt loft.

Spor etter mus.

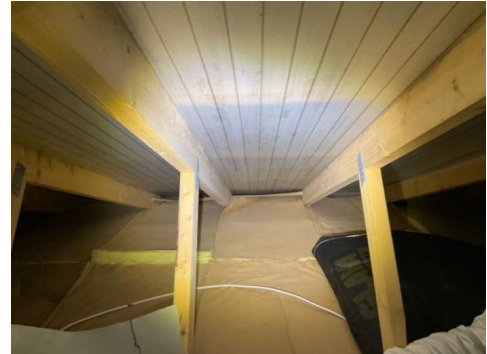
Dårlig ventilering ved takfoten.

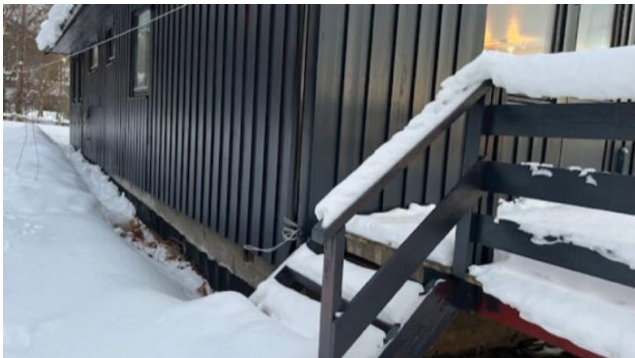
Manglende rekkverk

- Åpninger i rekkverk må endres for å tilfredsstille krav på byggemeldingstidspunktet.
- Rekkverk må monteres for å lukke avviket.

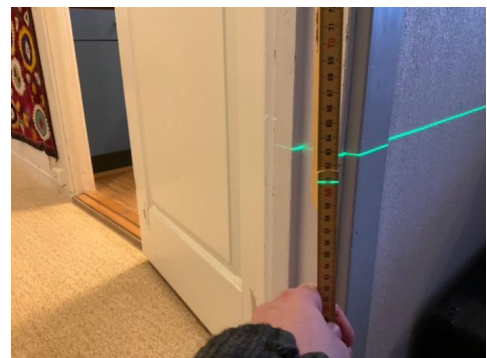
- Målt høydeforskjell på over 15 mm gjennom hele rommet. Tilstandsgrad 2 gis med bakgrunn i standardens krav til godkjente måleavvik.

- For å få tilstandsgrad 0 eller 1 må høydeforskjeller rettes opp. Det vil imidlertid sjelden være økonomisk rasjonelt som et enkeltstående tiltak i en bolig som dette. Dersom boligen en gang skal renoveres, kan man vurdere slike tiltak.

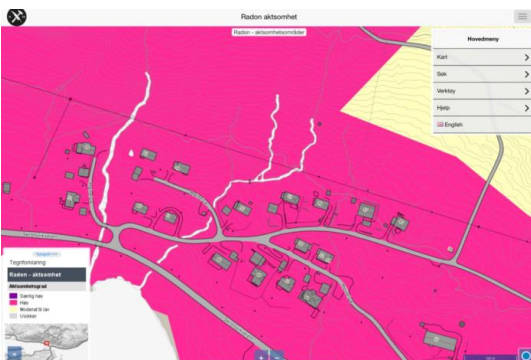
Det er ikke foretatt radonmålinger og bygget er heller ikke utført med radonsperre.

- Det bør gjennomføres radonmålinger.

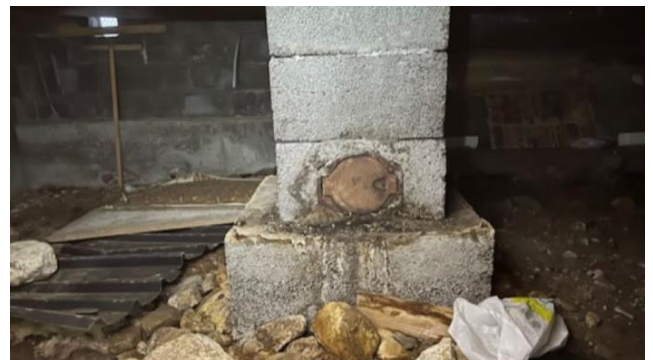
- Mer enn halvparten av forventet brukstid er passert på pipe.
- Feieluke er skadet.

Sotluken er rustet.

- Påviste skader må utbedres.

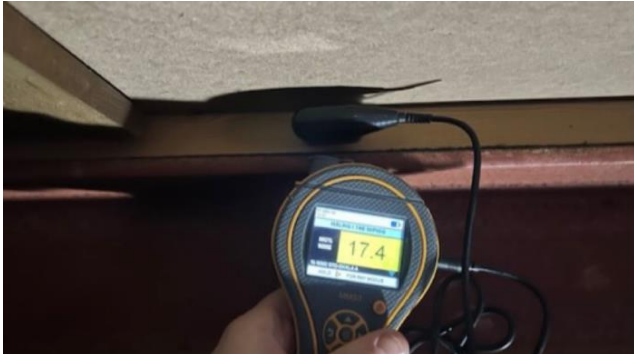
Det er ikke montert jorddekkning (plast) mot grunnen. Dette øker fukttilgangen til bygningsdelen. Jeg har registrert store mengder lagret treverk og løvsøre i krypekjelleren. Dette er med på å magasinere fukt samtidig som treverk gir god grobunn for råtesopp om øvrige forhold ligger til rette. Jeg har gjort fuktmålinger i krypekjelleren. Jeg har målt vektprosent (fuktighet i trevirke) Målingen angir 17,4 vektprosent. Disse verdiene er i underkant av området hvor det kan oppstå sopp og råteskader. Men det skal små endringer i klima og fuktforhold til før verdier som kan gi skade oppstår.

Fuktmåling i svill

Jeg anbefaler at det monteres utstyr for logging/måling av temperatur og luftfuktighet sammen med kontrollert ventilasjon i krypekjelleren. Dette vil være til god hjelp for å redusere risiko for fuktskader i bygningsdelen.

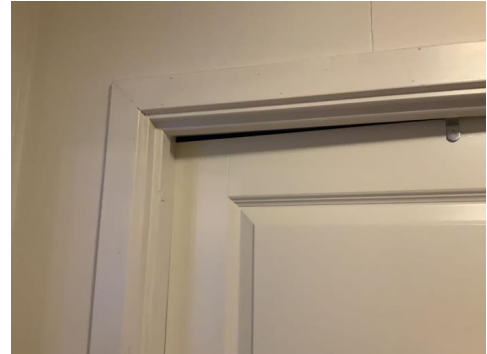
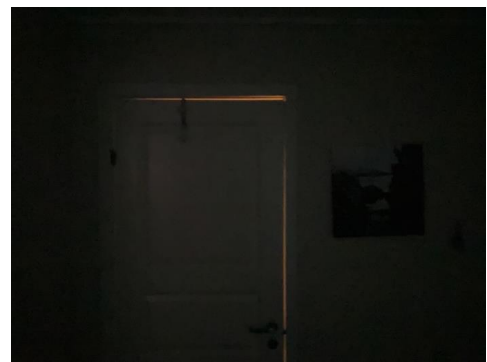
- Det er påvist avvik som tilsier at det bør foretas tiltak på enkelte dører.

Forsøk på å vise skjevheter i dør.

- Enkelte dører må justeres.

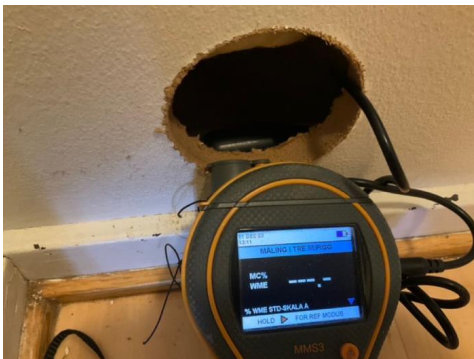
Hulltaking er foretatt uten å påvise unormale forhold. Hulltaking er foretatt fra boden inn mot vaskerommet. Fuktkvotemåling (vekt%) i konstruksjonen ble målt til 0.

Fuktmåling i vegg mellom vaskerommet og gangen.

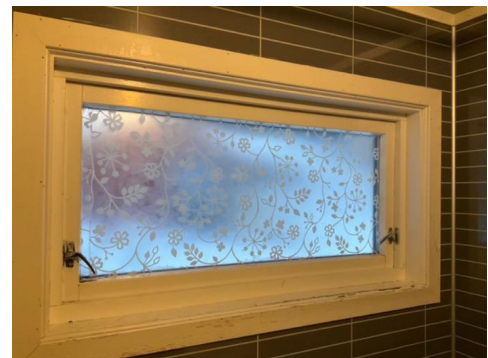
- Det er vindu/dør med ikke fuktbestandige materialer i våtsonen (ved vask, dusj, badekar, osv.), løsningen eller byggematerialet er uegnet

Vinduet i våtzone.

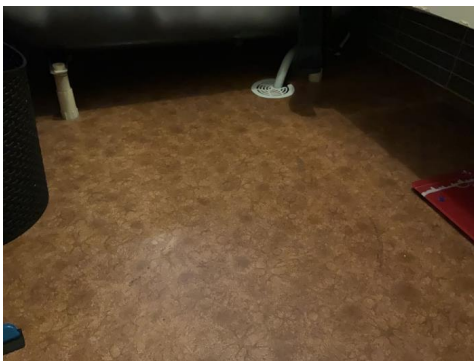
- Det er påvist avvik i fallforhold til sluk i forhold til krav i forskrift på byggetidspunktet.

- Det må foretas utbedring av fallforhold.

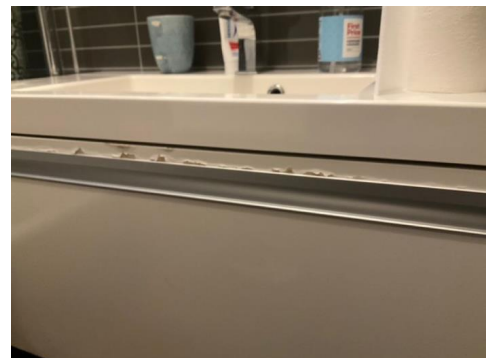
- Det er påvist skader på innredning.

Fuktskader på baderomsinnredningen

- Lokal utbedring må utføres.

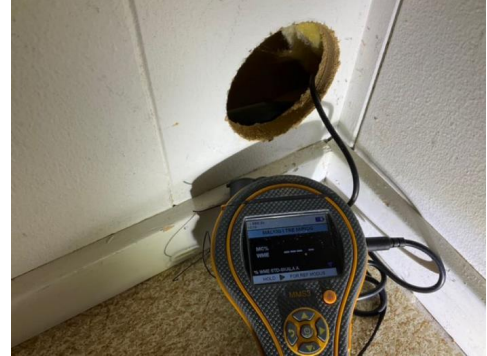
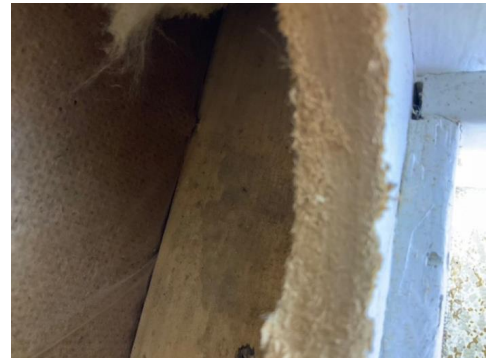
Hulltaking er foretatt uten å påvise unormale forhold. Hulltaking er foretatt fra soverommet. Fuktvotemåling (vekt%) i konstruksjonen ble målt til 0.

Fuktmåling i vegg mellom badet og gangen.

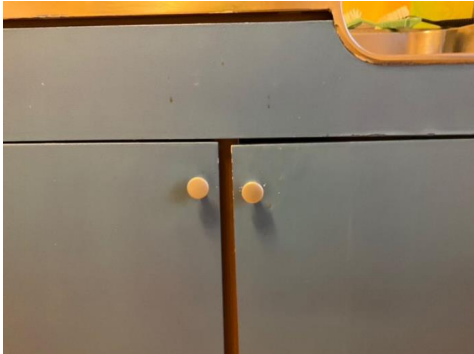
- Det er påvist skader på overflater/kjøkkeninnredning utover normal slitasjegrad.
- Kjøkkeninnredningen er av eldre dato, og den mangler bruksfunksjoner/løsninger som er forventbart på et kjøkken.

Eksempel på skader på kjøkkeninnredningen.

- Det er påregnelig med utskiftning/utbedringer av kjøkkeninnredningen.

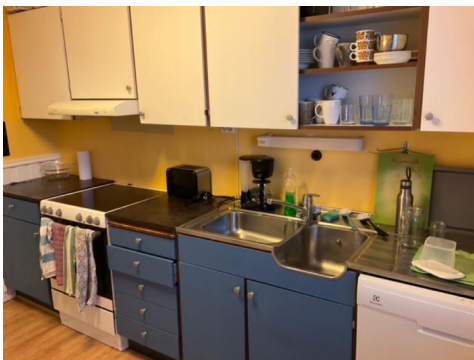
Det mangler en dør på ett overskap.

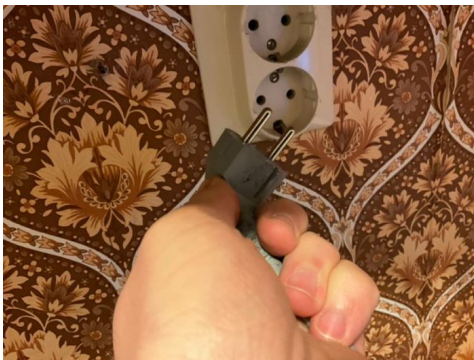
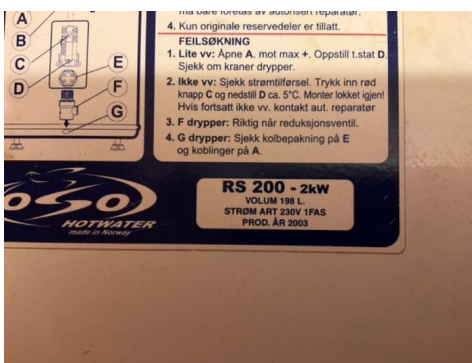
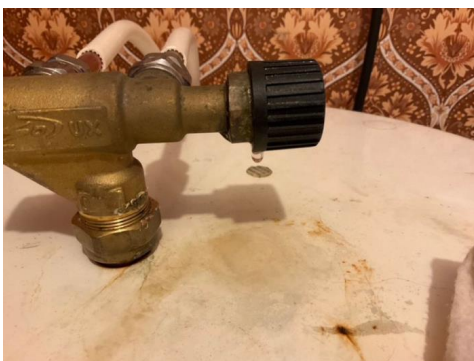
Det er drypplekkasje fra koblingen.

Drypp fra koblingen.

Vanntilkoblingen må skiftes.

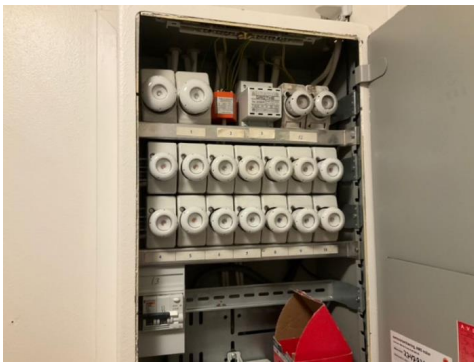
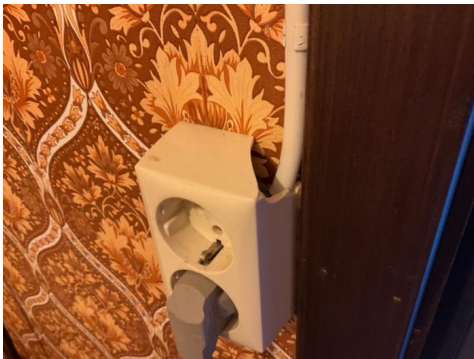
Eksempel på skader på el-installasjonen.

Det anbefales at det gjennomføres el-takst i boligen slik at eventuelle avvik kan kartlegges på ett tidlig tidspunkt. Erfaringsmessig vil det være avvik som krever tiltak på elektriske anlegg av denne alderen. Kostnadsestimatet er knyttet opp mot kostnader for å innhente el-takst. Utbedringskostnader av påpekte avvik i denne rapport og el-takst vil komme i tillegg.
