Tilstandsrapport

📍 Holger Fangels vei 21, 8647 BLEIKVASSLIA

gnr. 119, bnr. 1, fnr. 16

Rapportdato: 16.11.2023

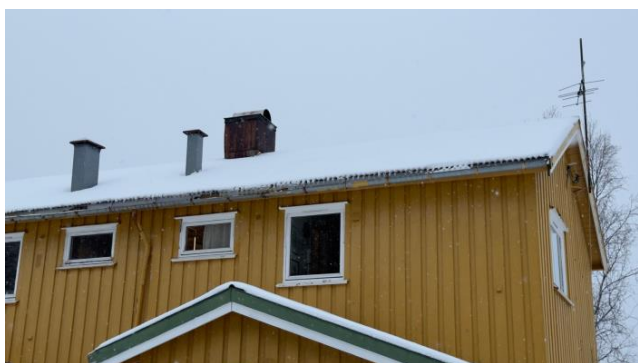
Taket er tekket med Profilerte takplater av metall.
Taket var ved befaring dekket av snø.

Taket var dekket av snø ved befaring.

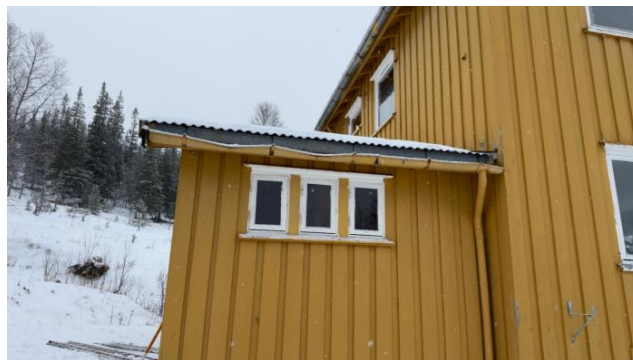
Renner og nedløp har store deformasjoner.

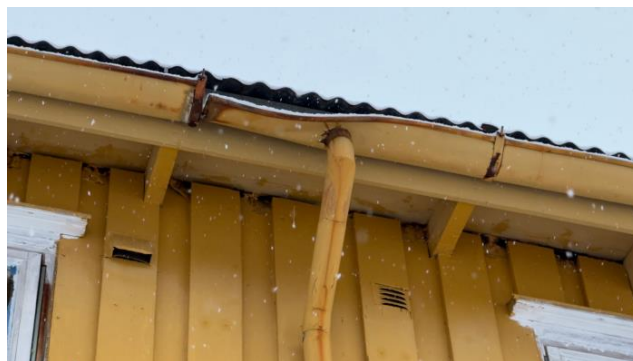
Skade på renner og nedløp.

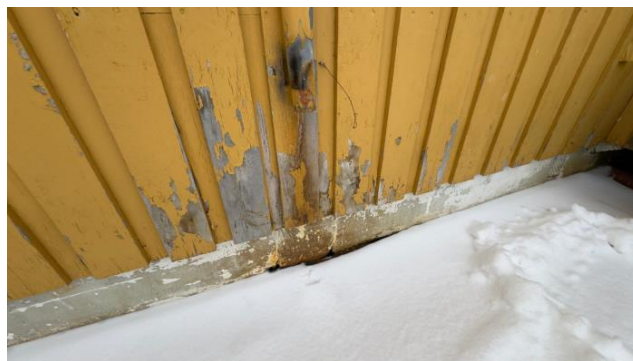
Det er ikke tilfredsstillende bortledning av vann fra taknedløp ved grunnmur.

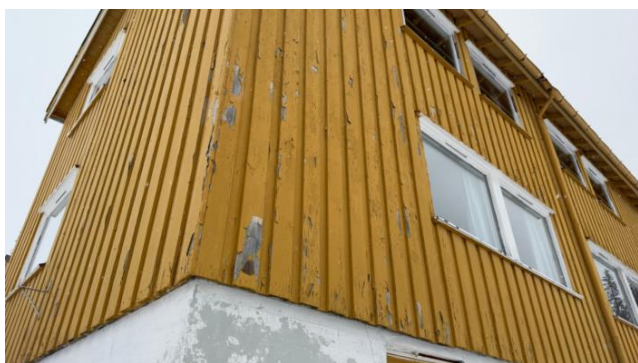
Bordkledningen er værslitt.

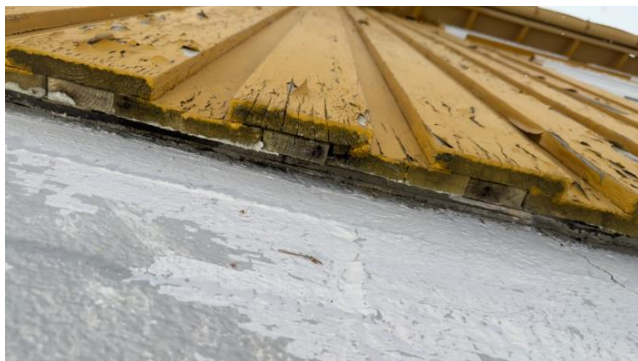
Stedvis råteskader i bordkledningen.

- Det er påvist spredte råteskader i bordkledningen.
- Det er ingen eller liten lufting i nedre kant av kledning mot grunnmur.

- Råteskadet trekledning må skiftes ut.
- Det bør foretas tiltak for å bedre lufting av kledningen.

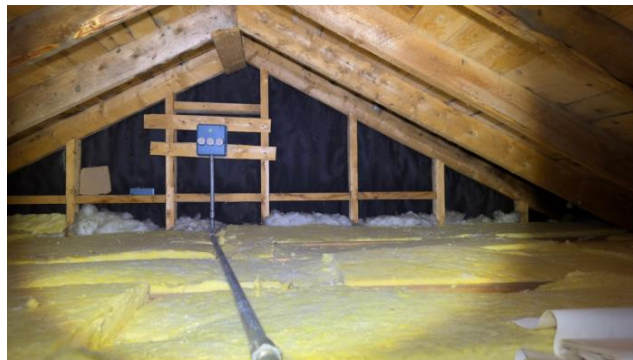
Det er ingen lufting av takkonstruksjonen.

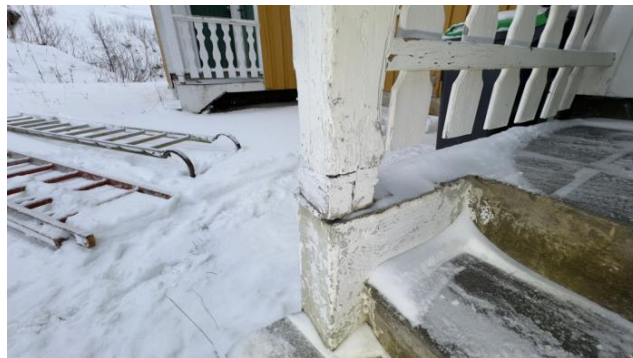
Søyle ved inngangspartiet har svekkelser.

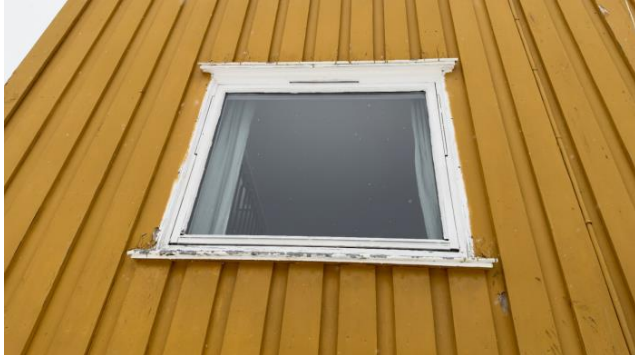
Vinduer er utvendig værslette.

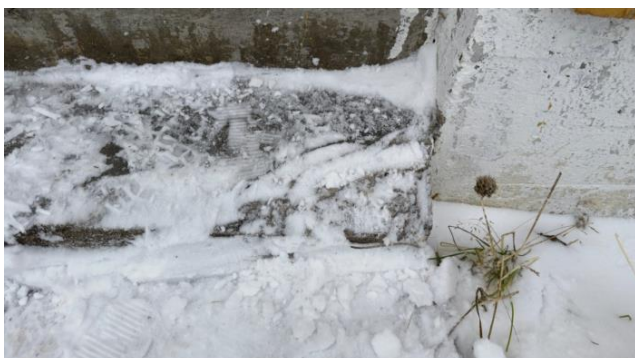
Skade på trapp.

Det er registrert skade i trappen.

Tiltak må påregnes for å lukke avviket.

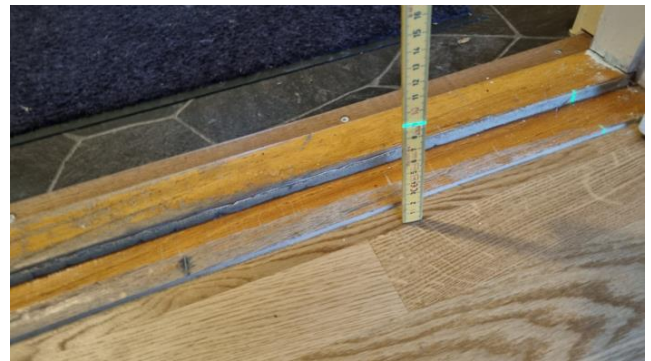
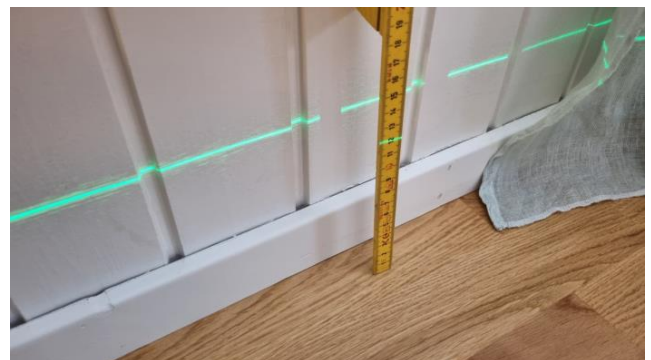
Kontroll av planavvik (høyeste punkt).

Kontroll av planavvik (laveste punkt).

- Målt høydeforskjell på over 30 mm gjennom hele rommet. Tilstandsgrad 3 gis med bakgrunn i standardens krav til godkjente måleavvik.
- Målt høydeforskjell på mellom 10 - 20 mm innenfor en lengde på 2 meter. Tilstandsgrad 2 gis med bakgrunn i standardens krav til godkjente måleavvik.

Planavvik ble registrert i 1. etasje.

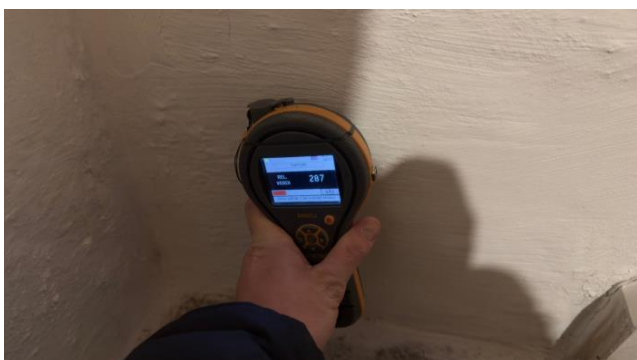
Det ble fuktmålt ved befaring, forhøyede fuktverdier ble registrert.

- Det er påvist indikasjoner på noe fuktgjennomtrenging inn i kjellermur.
- Det er påvist indikasjoner på noe fuktgjennomtrenging i kjellergulv.

- Det påviste fuktnivå gir grunn til å overvåke konstruksjonen jevnlig for å se utvikling over tid, og eventuelt foreta tiltak for å unngå fuktskader.

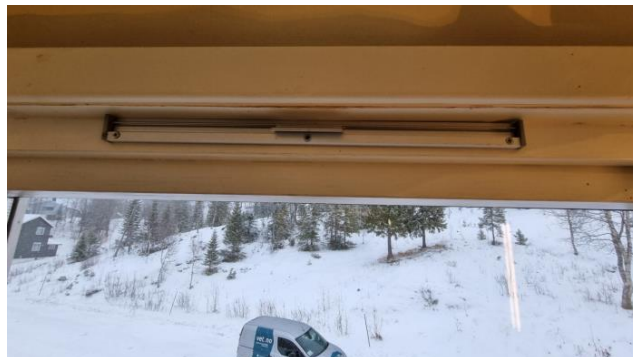
Naturlig ventilasjon via luftespalte i vindu.

- Elektrisk avtrekksvifte bør monteres for å lukke avviket.

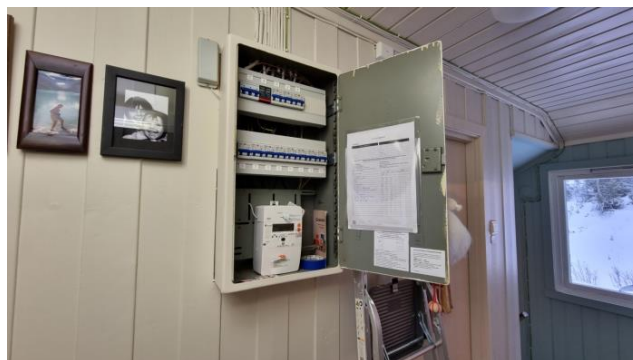
**Da det er over 10 år siden siste kontroll, anbefales det en ny kontroll av el-installasjon. (TG2)
Innhent samsvarserklæringer.**

Kontroll av el-skap og kursfortegnelse.

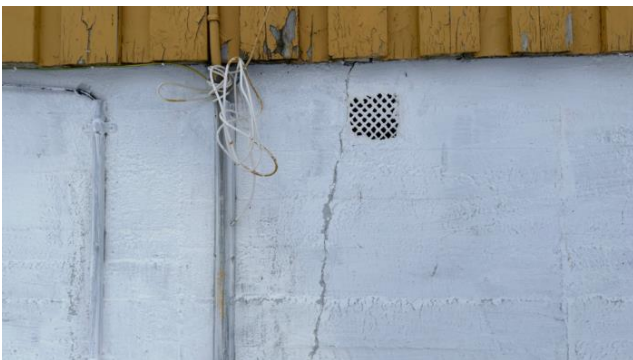
Det er registrert sprekker i grunnmuren.

- Grunnmuren har sprekke-dannelser.

- Påviste skader må utbedres.

På generelt grunnlag bør sprekker og riss i muren tettes.
