# Tilstandsrapport

Enebolig

Kleivrudvegen 19, 2670 OTTA

Befaringsdato: 20.03.2024

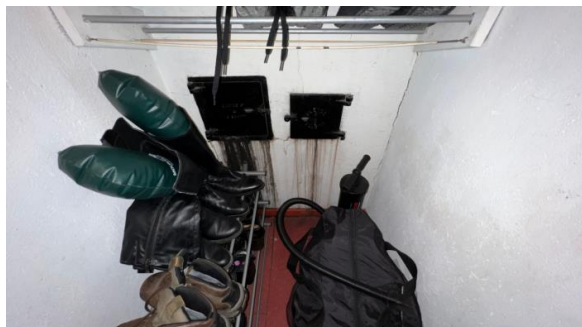
## TG 2 Rom Under Terreng

Gulvet er av betong dels bjelkelag av tre, jordgulv i bod under terrasse. Veggene har betong/mur. Hulltaking er ikke foretatt. Rommet har en konstruksjon som gjør hulltaking unødvendig.

- Det er påvist indikasjoner på noe fuktgjennomtrenging inn i kjellermur.
- Det er påvist indikasjoner på noe fuktgjennomtrenging i kjellergulv.

- Det påviste fuktnivå gir grunn til å overvåke konstruksjonen jevnlig for å se utvikling over tid, og eventuelt foreta tiltak for å unngå fuktskader.

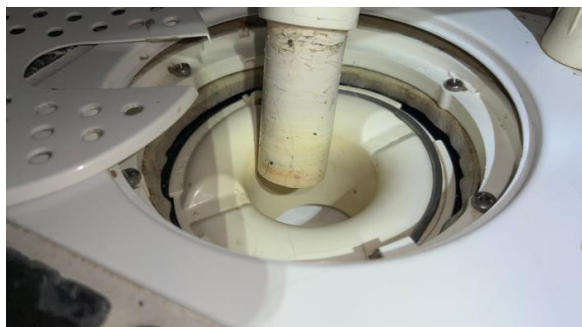
## 1. ETASJE > BAD

### TG 2 Sanitærutstyr og innredning

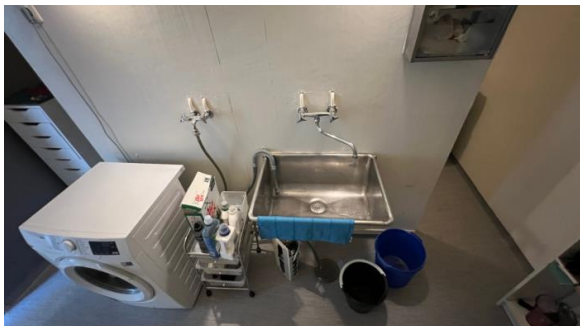
## KJELLER > VASKEROM

### ! TG IU Tilliggende konstruksjoner våtrom

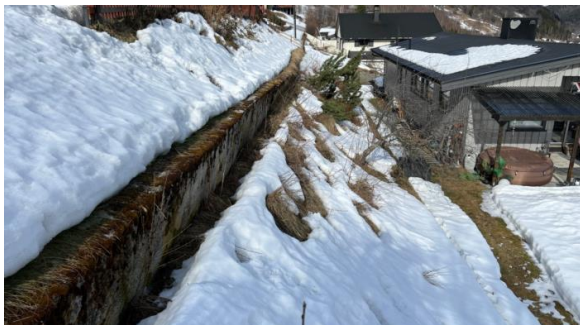
## Terrengforhold

Eiendommen ligger i skrånende terreng.
