Tilstandsrapport - NS 3600

Fossoveien 10B

3660 Rjukan

Leilighet i 1.etg.

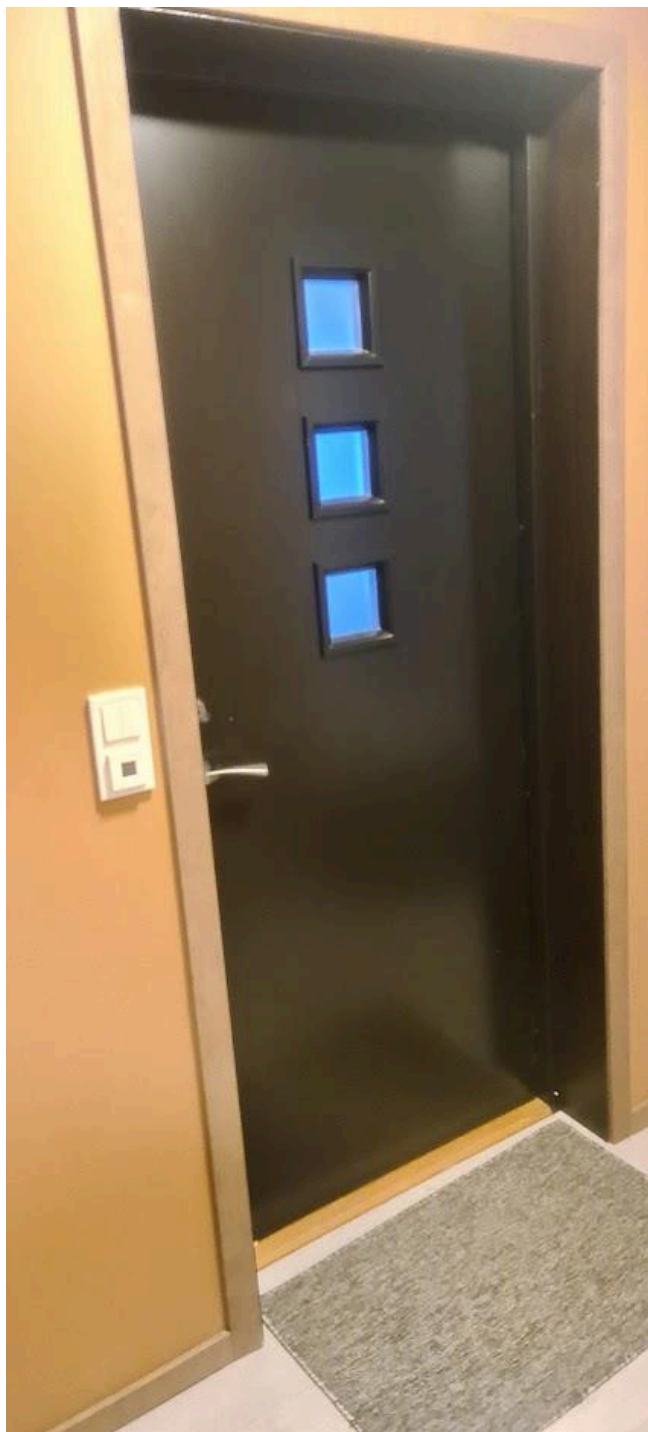
Bilde viser ytterdør som leilighetsdør; det er satt inn en ytterdør uten godkjent lyd og brannklasse.

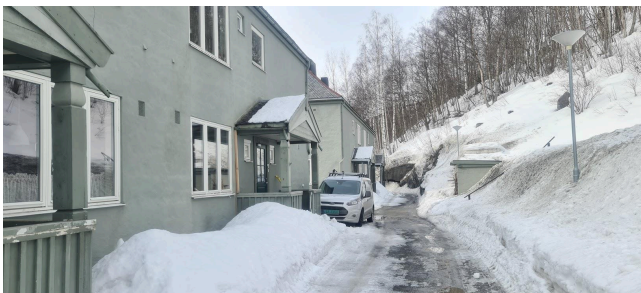
Malte takrenner med nedløp i metall. Skade på takrenne på overbygd inngang. Bygningselementet er ikke tilstandsvurdert da dette er flere boliger/andelers felles-areal/eie og vedlikeholdsplikten er ikke eier/andelshavers vedlikeholdsplikt og dette bygningselementet er ikke en "særlig tilknytning av aktuell enhet"(jmf forskrift i avhendingslov).

Bilde viser inngang hvor takrenne er skadet.

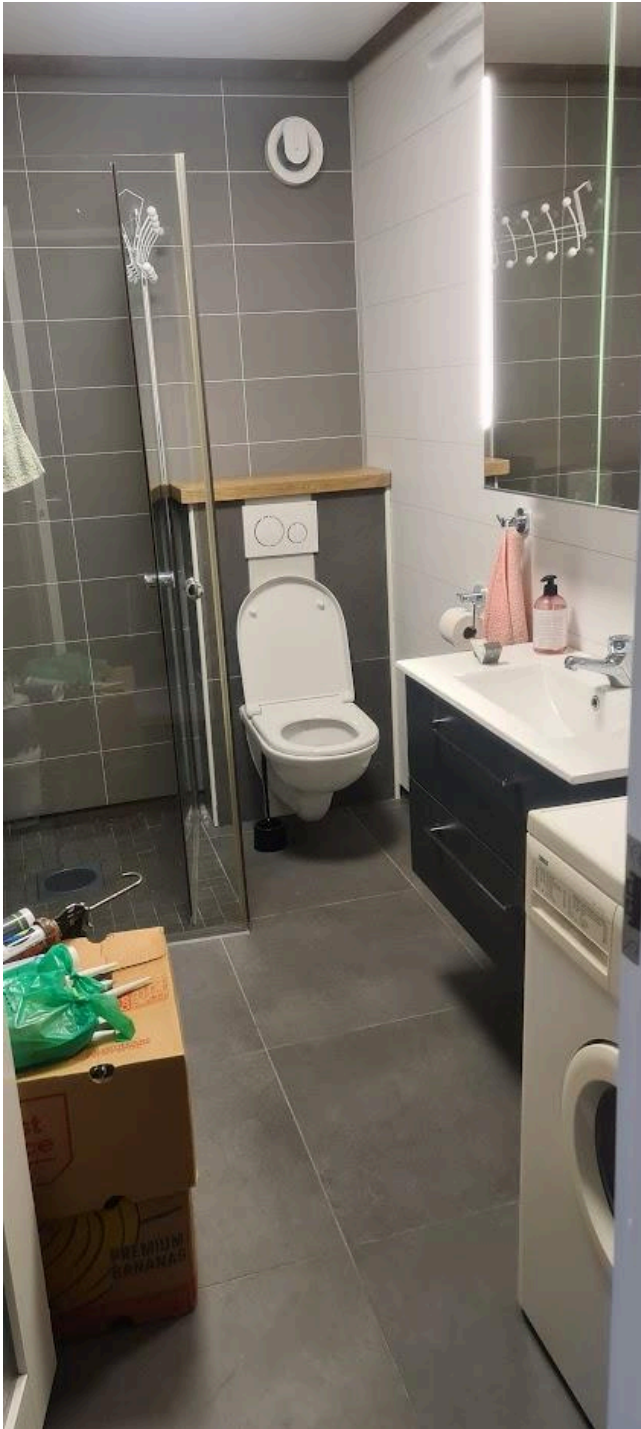
Baderomsinnredning med nedfelt servant med 1-greps blandebatteri, dusjnise med glassdører, blandebatteri med temperaturinnstilling, vegg toalett. Plass til vaskemaskin. Viktig at glassdører står parkert inntil vegg når badet ikke er i bruk slik at eventuelt lekkasje vann renner til sluk; årsak er at rommet ikke har sluk i ytre rom.

Bilde viser bad viser baderomsinnredning på høyre side, vegg toalett bak g dusj hjørne på høyre side.

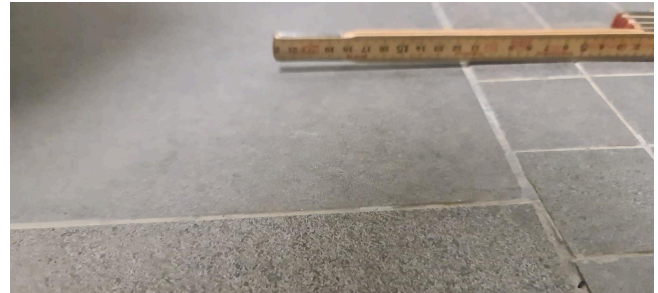
Bilde viser trapping i overgang stor flis;600x600 og flis 60x60

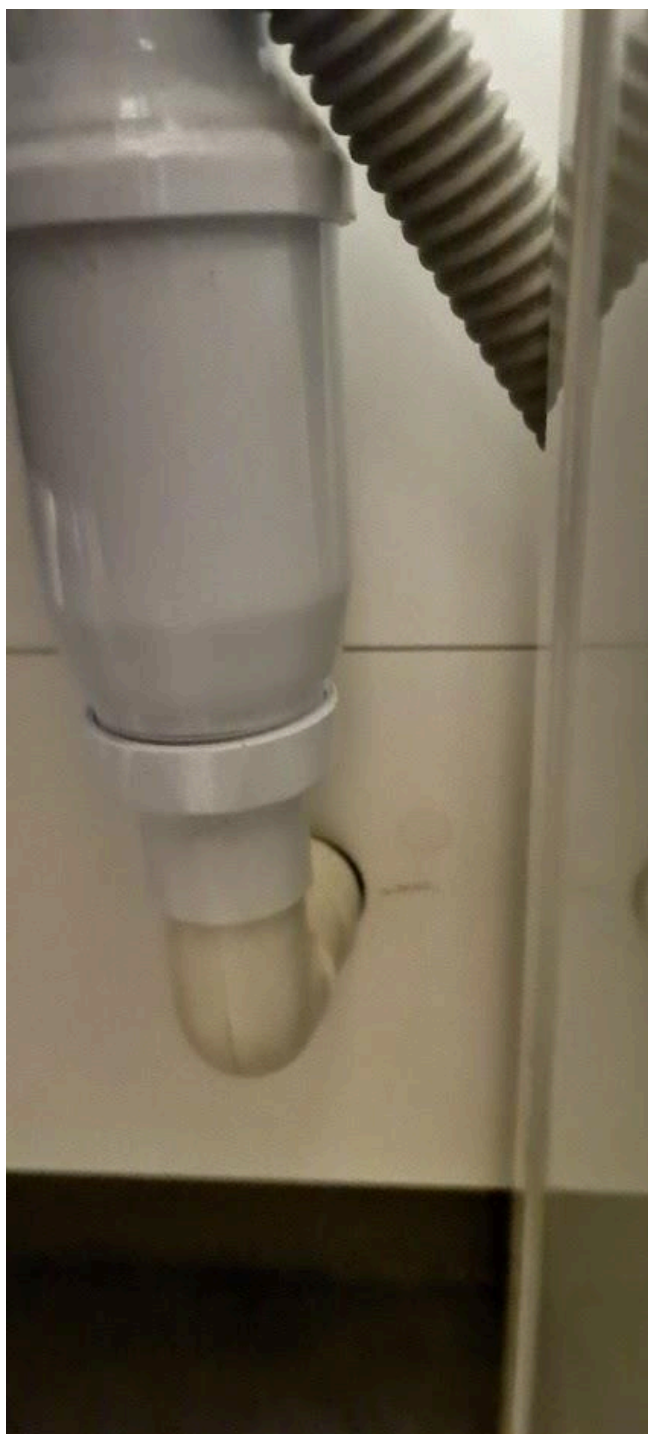
Bilde viser manglende elastisk fuge(det er utbedret) rundt avløp fra vaskemaskin gjennom baderomspanel.

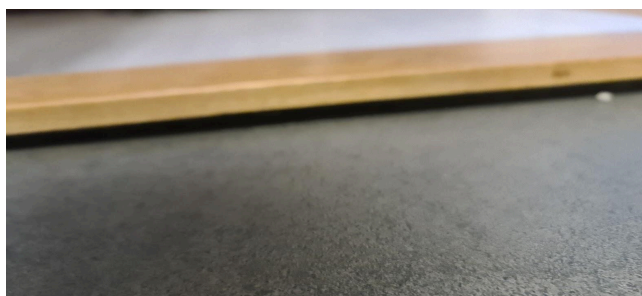
Bilde viser åpning under dørterskel, men eier opplyser at banemembran er montert opp til under kant dørterskel.

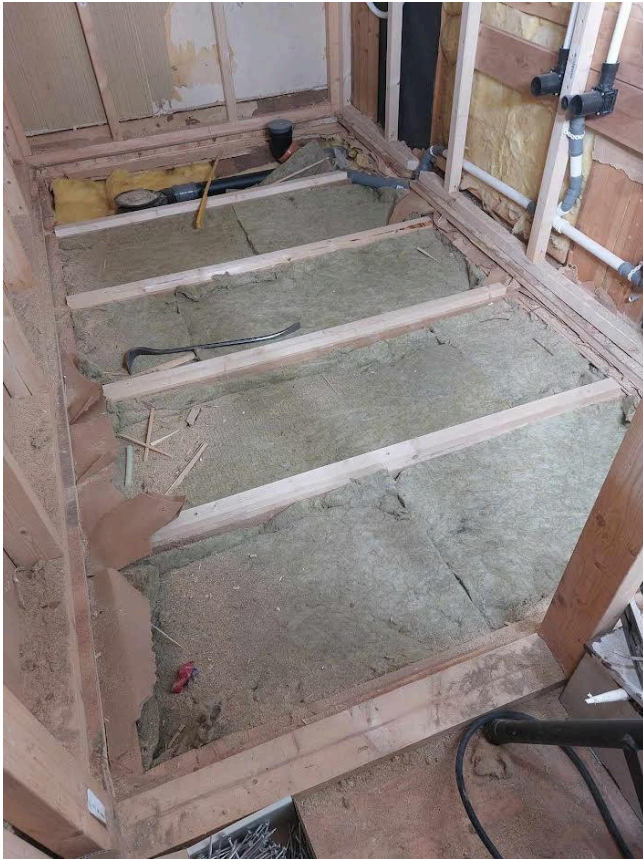
Bilde tatt av eier visert at eksisterende gulvplater er fjernet og og bjelker beholdt og gulv er isolert. Nytt plast sluk og avløp fra fra installasjoner.

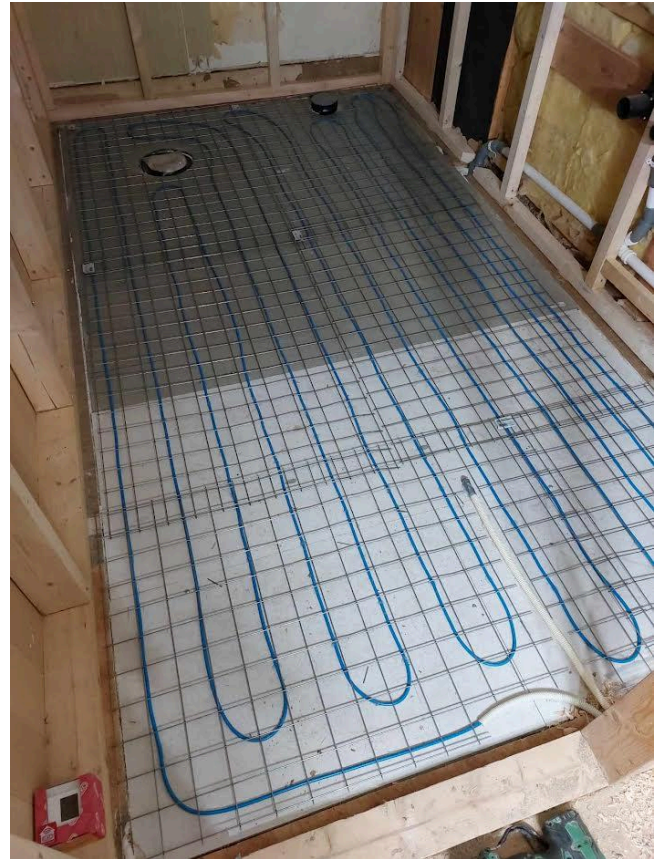
Bilde tatt av eier viser varmekabler montert opp på fibercementplater med gulv føler.

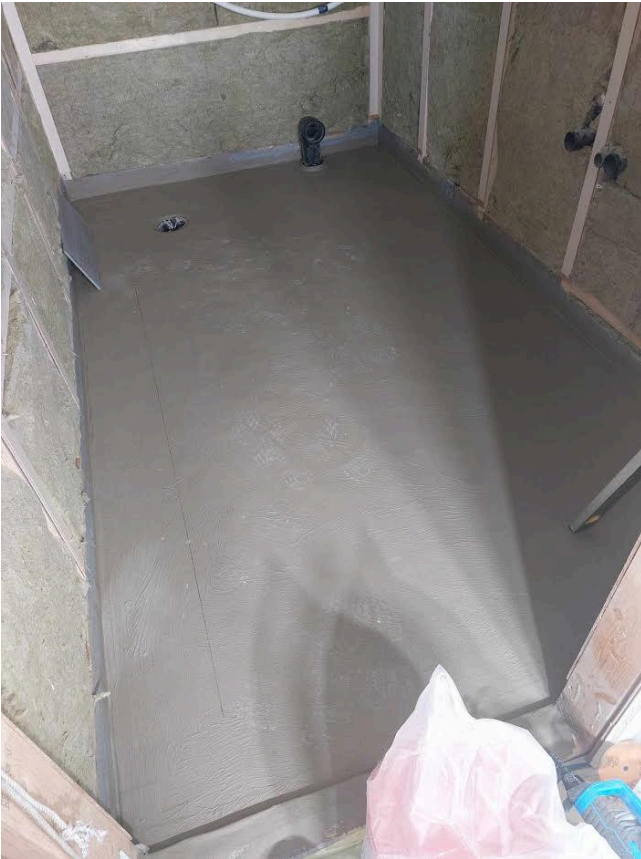
Bilde tatt av eier viser banemembran som er overmalt med godkjent smøremembran, hvor banemembran er montert under klemlist på sluk(opplyst av eier).

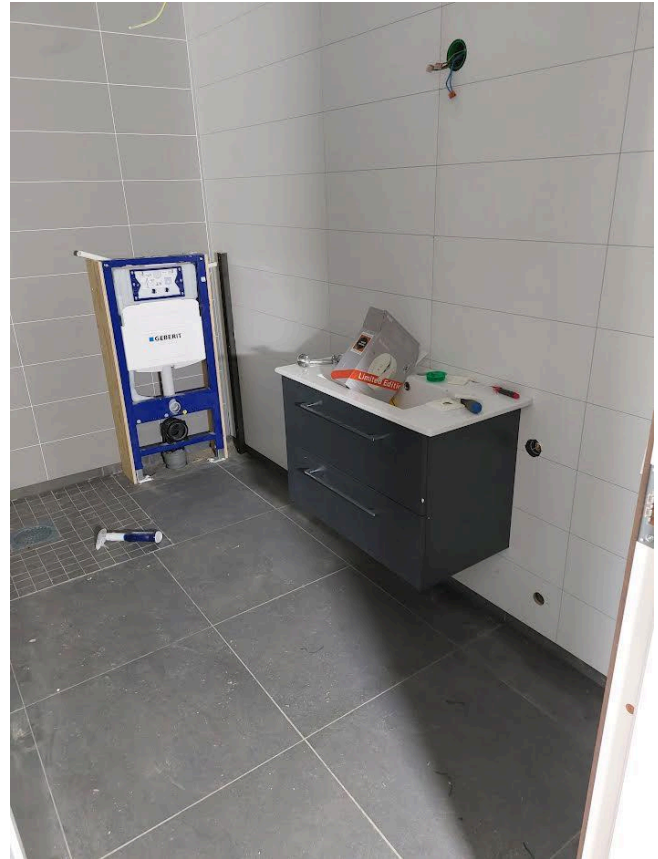
Bilde tatt av eier viser fliser på gulv og baderomspanel på vegger. Baderomspanel bak vegg toalett og drenerasje på begge sider av innkassing for sistene i vegg toalett.

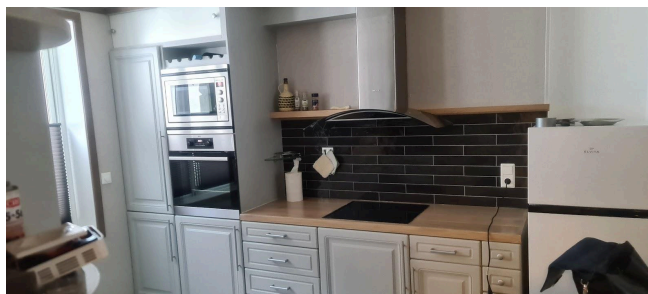
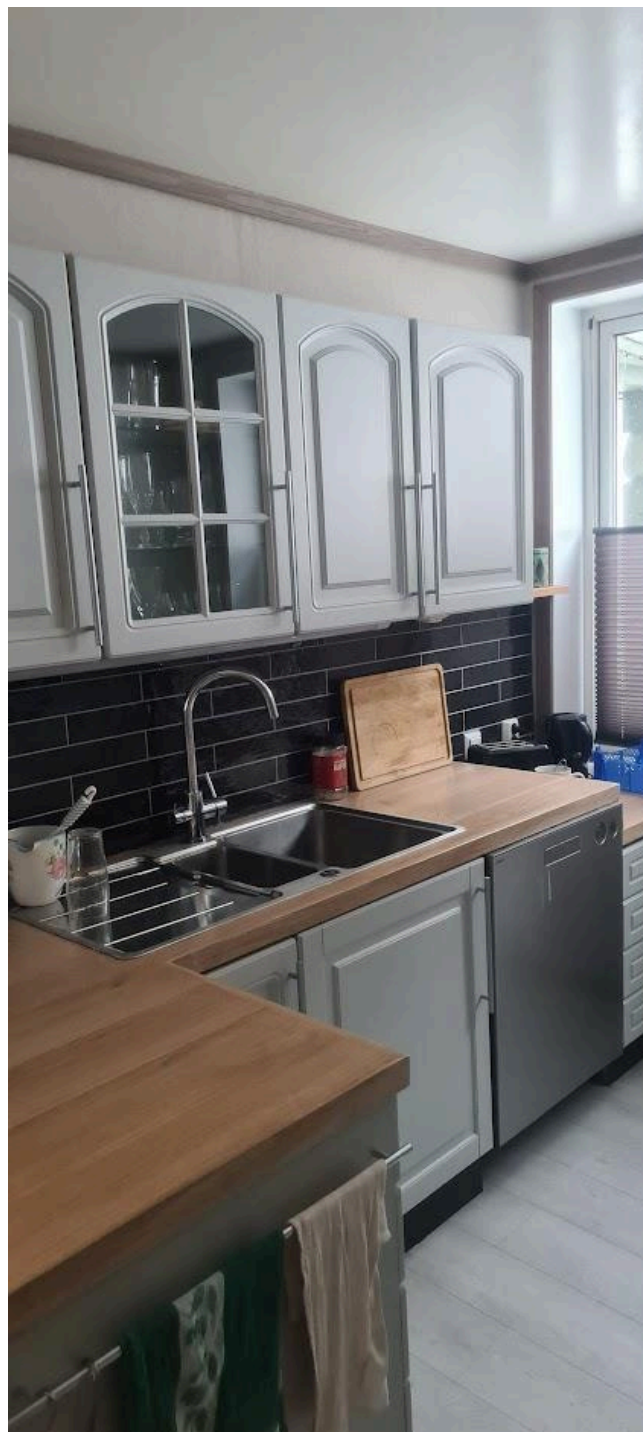
Kjøkken er heltre eik kjøkken fra Huseby som er malt (brukt kjøkken) med oppvask- og skyllekum med 1.greps blandebatteri, benkplate av eik parkett og eik forkantlister, avtrekkshette, Asko oppvaskmaskin, integrert steketopp, stekeovn, microbølgeovn og komfyrvakt montert etter befaring (opplyst av eier). Kjøkken har ikke lekkasje stopper i sokkel som anbefales.

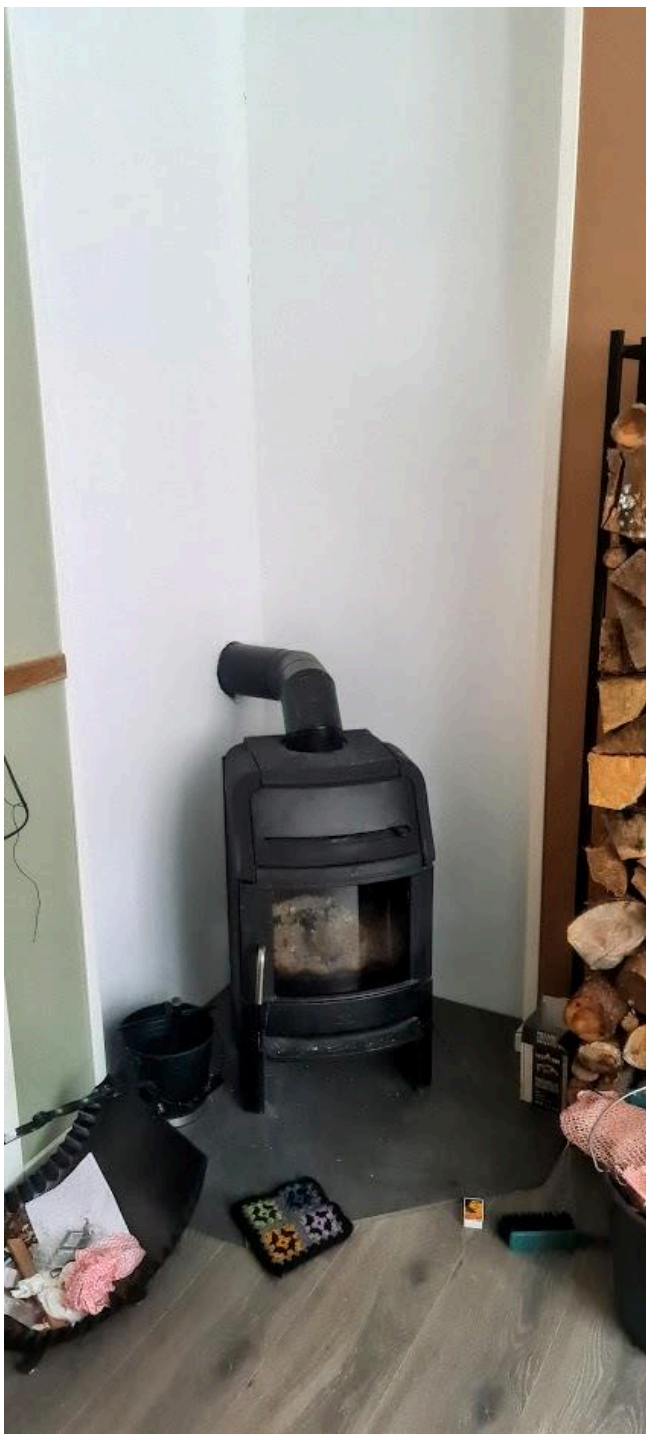
Jøtul F220 peisovn hvor avstand å siden er mindre enn 400mm som monterings beskrivelsen angir.

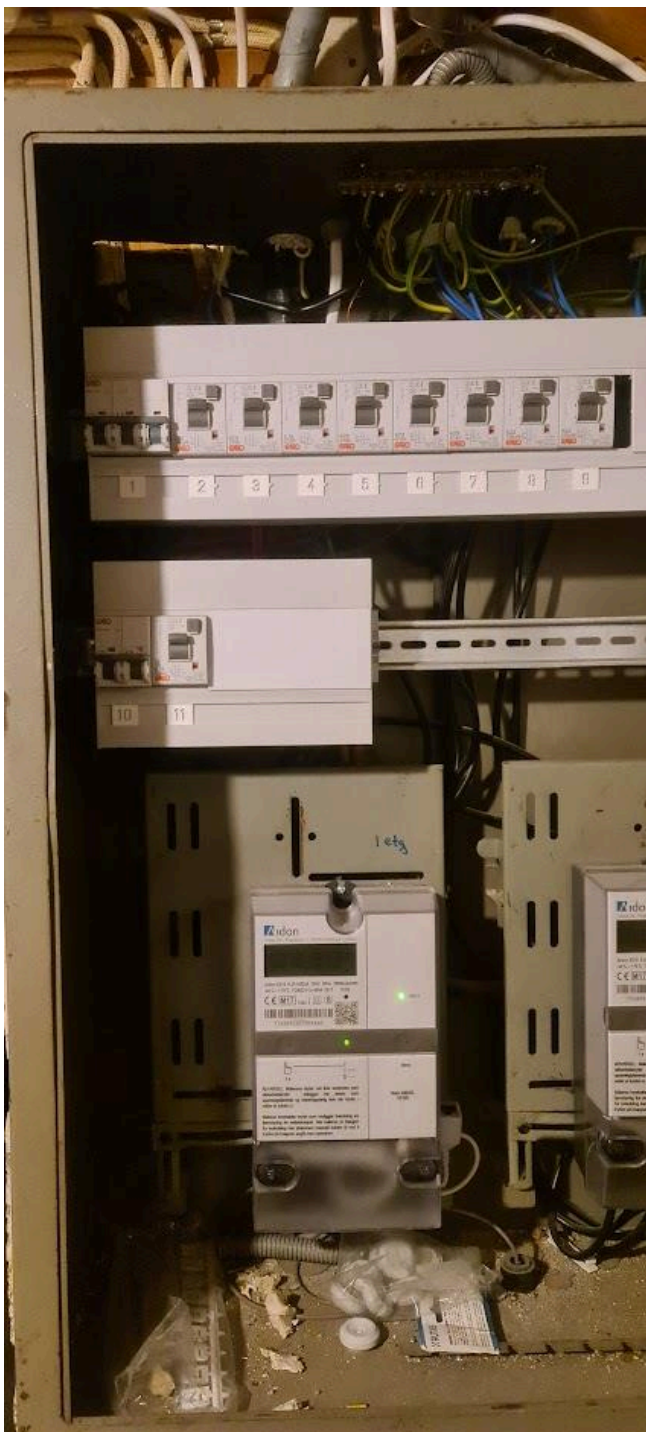
Sikringskap, hvor det er åpne hull i topp skap.

Undertegnede har ikke elektrokompetanse, og det elektriske anlegget er derfor ikke faglig vurdert. På generelt grunnlag anbefales det bestilt/utført EI-sjekk fra uhildet el-takstmann for å kontrollere anlegget i forhold til gjeldende forskrifter for da boligen ble bygget. Dette gjelder spesielt for hus/hytter eldre enn 25 - 30 år.
 Antatt normal levetid for elanlegg 20 - 40 år.
 Antatt normal levetid for jordkabel 30 - 50 år.
 Anbefaler en kontroll av EL. anlegget hvert 10 år.
