Tilstandsrapport

Hagagrendvegen 99 , 2933 REINLI

Gnr. 10, Bnr. 33

Rapportdato: 25.09.2022

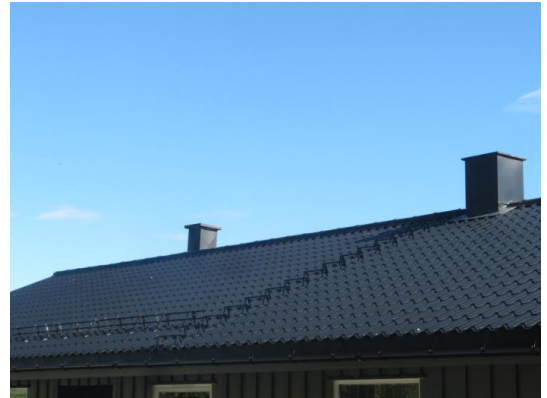
Nye takplater og takrenner i 2020 - takstige til pipe.

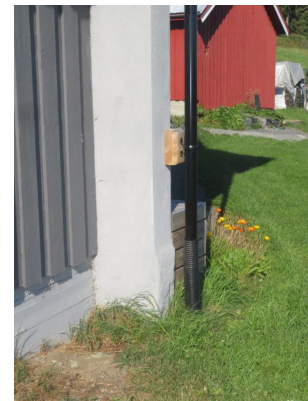
Takrennenedløpene er ført til nedgravde drenerør, hvor disse igjen er ført ut i terreng/vekk fra huset.

Nedløpsrør ført til nedgravde drenerør - vannet blir ledet vegg fra bygget.

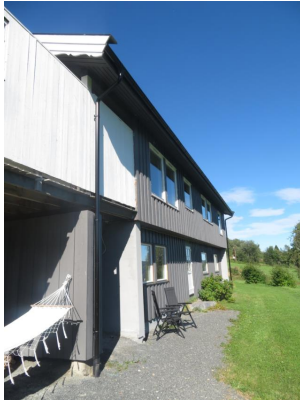
Bindingsverk fra byggeår. Kjellerplan ses noe inntrekk i forhold til overliggende.

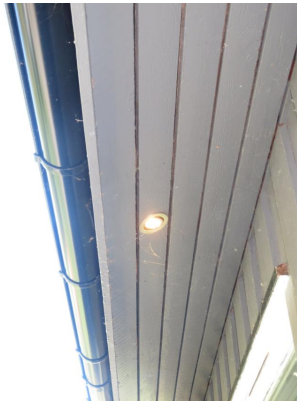
Spaltesims.

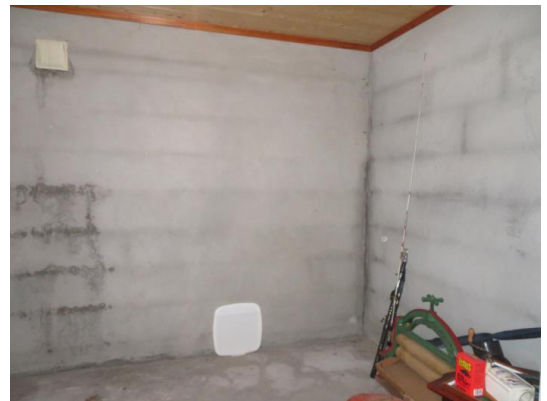
Del av innvendige overflater. Merk spesielt at murvegger viser dels noe fuktutslag.

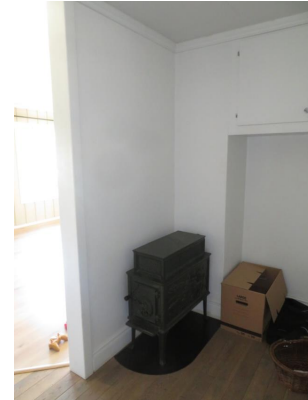
Merk gulvlist under vedovn og rørsystem fra peis.

Vedovn i gang - merk at gulvlist er ført inn under ovn, noe som ikke samsvarer med anbefalinger om avstand til brennbart.

Merk påviste forhold vedr. gulvlist under vedovn samt rørføringer fra peisen i kjellerstue.

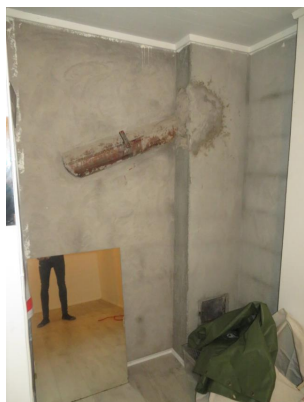
Røkrørende fra peisen - merk at disse ligger dels innmurt, dels synlig - Konstruksjonen må ikke dekkes eller kles inn jfr. brannforskrifter.

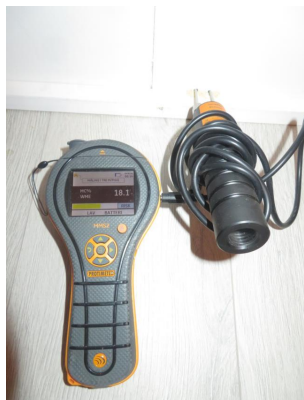
Fuktmålinger viste forhøyede fuktverdier i svill (midtre lagerrom).

• Det er gjennom hulltaking påvist høyt fuktnivå inne i trekonstruksjonen i hulltakingen, men ikke påvist fuktskader i dette området. Høy luftfuktighet kan over tid føre til muggvekst eller sverting av materialer. Samtidig kan materialer og konstruksjoner bli ødelagte.

• Det påviste fuktnivå gir grunn til å overvåke konstruksjonen jevnlig for å se utvikling over tid, og eventuelt foreta tiltak for å unngå fuktskader.

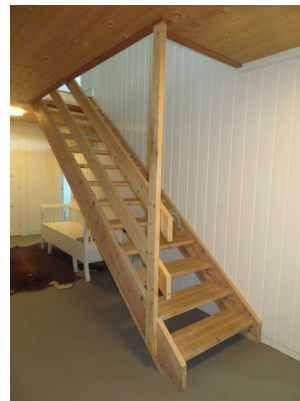
Trapp som rettløp fra sokkelplanet opp til entre. Det er ikke montert håndløper på vegg - det er ikke montert barnesikringer i trinn - det er for stor avstand mellom håndløpere (større enn 10 cm).

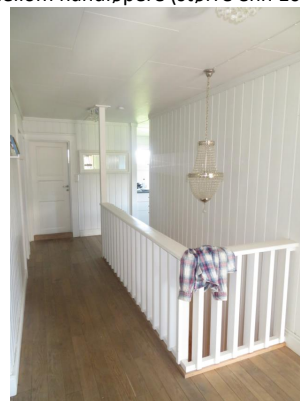
Høyde på rekkverk på 87 cm - minste tillatte er 90 cm innvendig.

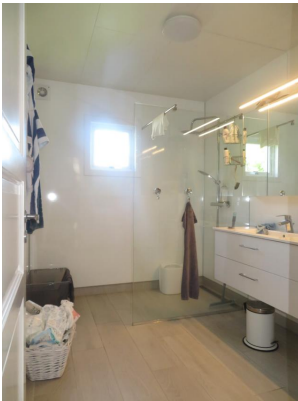
Bad i 1.etg med støpte gulv med varmekabler og fliser med sokkelfliser. Plater til vegg.
Dusjnise med lokalt fall til sluk.
Toalett med innebygd systerne.
- Kommentar:
Det opplyses som at baderommet ble renoveret i 2020, hvor opprinnelig belegg ble fjernet til fordel for ny smøremembran og mansjett til sluk.
Det støpte gulvet samt varmekabler er fra byggeår.

Bad som oppusset i 2020 - varmekabler fra byggeår.

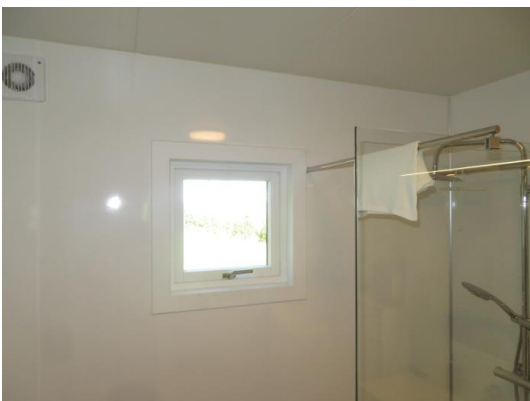
Vindu i våt sone.

- Det er vindu/dør med ikke fuktbestandige materialer i våtsonen (dusjsonen), løsningen eller byggematerialet er uegnet

- Uegnede materialer må fuktbeskyttes/utskiftes.

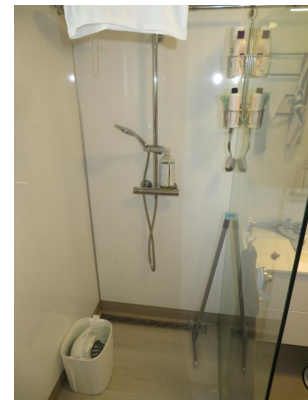
Sluken er ett såkalt 'Purus-sluk', hvor dette består av flere sjikts oppbygging, hvor event. membraner og mansjetter er lagt skjult og ikke kan la s eg kontrollere om er etablert.

Dusjnise med lokalt fall.

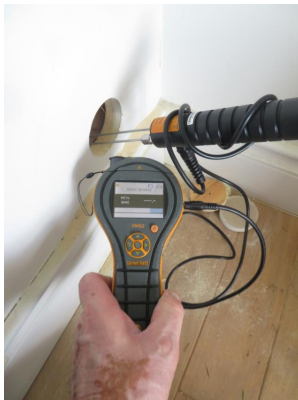
Ingen påviste avvik - ingen forhøyede fuktverdier å registrere.

Fuktsøk viste ingen avvikende forhold.

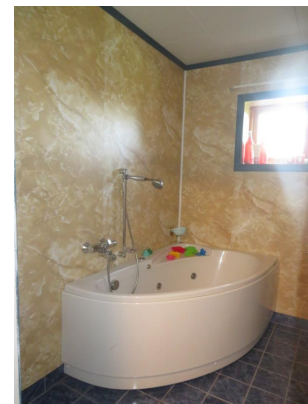
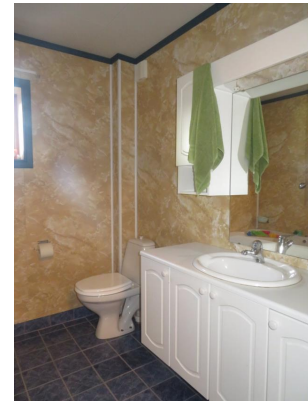
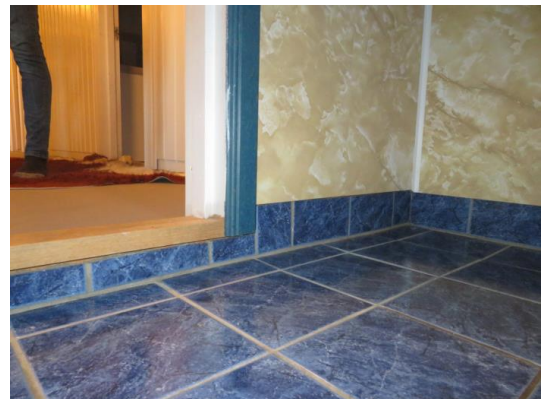
Baderommet er fra 1994, og forbi lengste teoretiske levetid jfr. levetidstabeller - derav TG3.

Merk også at det er fremforede og tilleggisolerte vegger på bad, hvor det på øvrige deler av boligen er påvist forhøyede fuktverdier i disse konstruksjonene.

Våtrommet må oppgraderes for å tåle normal bruk etter dagens krav.

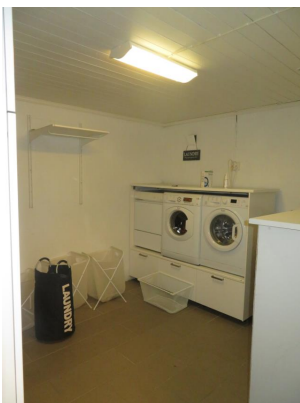
Vaskerom fra byggeår med senere oppussinger.
Vanninntak og 2 stk varmtvannsberedere, hvorav den nyeste er 19 år.
Åpent røranlegg i loddet kobber.
Støpt gulv med fliser samt sluk.
- Kommentar:
Teknisk gjennomgang viser at det ikke er etablert sokkelfunksjoner på gulv til vegg, noe som tilsier at gulvet i utgangspunktet ikke tilfredsstiller kravet til våt sone.
Pga opprinnelig alder bil det bli gitt TG3 - forbi lengste teoretiske levetid.

Vaskerom med fliser til gulv - malte plater til vegg.

Våtrommet må oppgraderes for å tåle normal bruk etter dagens krav.

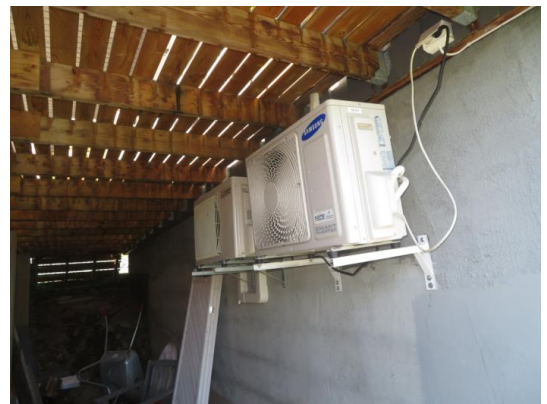
2 stk luft til luft varmepumper - ukjent installasjonsalder.

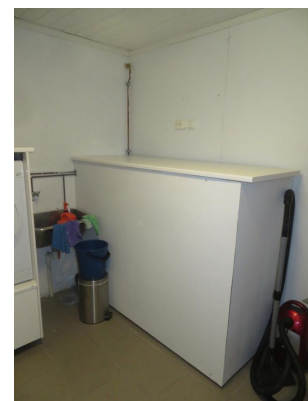
2 stk 200 liters beredere - en eldre og en som ses fra 2003 (19 år).

Begge beredere ses innkasset på vaskerom i sokkelplan.

- Det er ikke behov for utbedringstiltak siden tanken fungerer i dag, men ut ifra alder kan skader plutselig oppstå på eldre tanker.

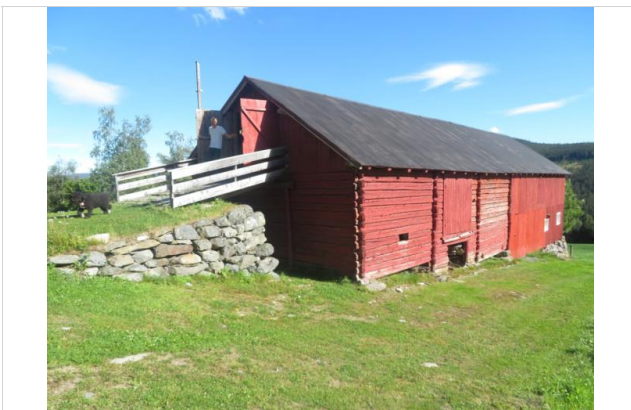
Merk alder og tilstand samt byggets enklere byggemetode.
