# Tilstandsrapport

📍 Sundsvegen 40, 5450 SUNDE I  
SUNNHORDLAND

# gnr. 153, bnr. 155

Rapportdato: 11.03.2024

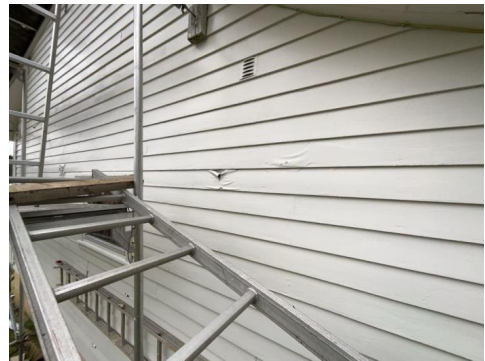
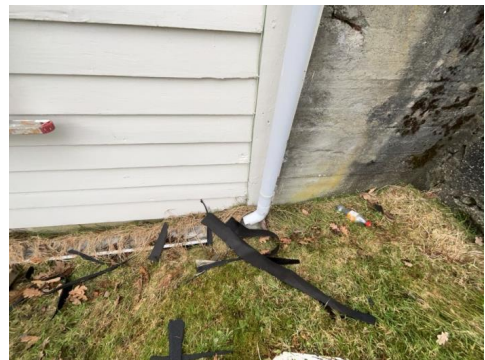
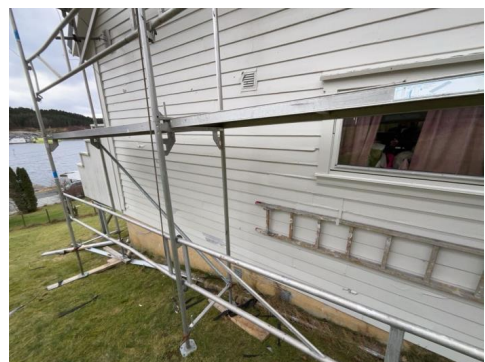
- Det er påvist spredte råteskader i bordkledningen.

- Råteskadet trekledning må skiftes ut.

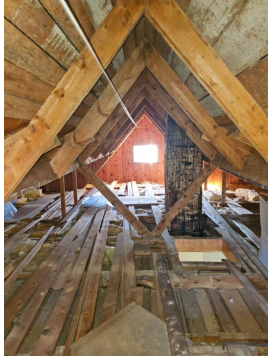
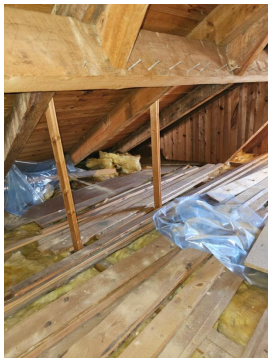
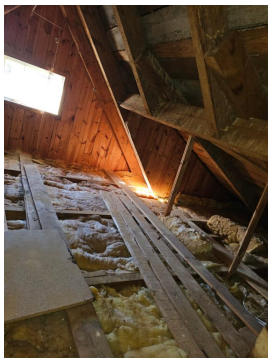
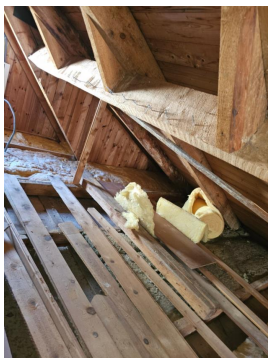
### TG 2 Takkonstruksjon/Loft

- Det er registrert symptom på aktivitet fra skadedyr
- Det er registrert symptom på fuktskader i konstruksjonen.
- Det er påvist avvik rundt gjennomføringer i takflaten.
- Konstruksjonene har skjevheter.

Det er spor etter mit på loft og eldre fuktmerker ikke fukt ved befaring. Dårlig lufting av kledning på ark.

Sprøyte mit om den er aktiv.  
Fukt merker ettersees.

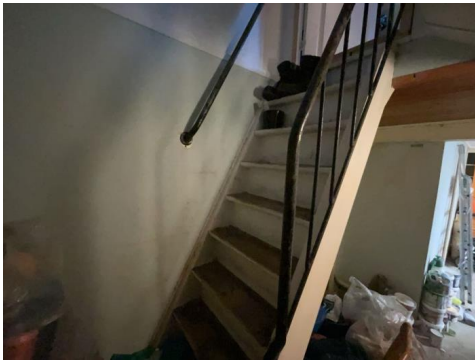
- Håndløper bør monteres, men det var ikke krav på byggetidspunktet.
- Trappen må påregnes skiftes ut.

Kjeller trapp er meget bratt og bør skiftes om det skal være beboelse i kjeller.

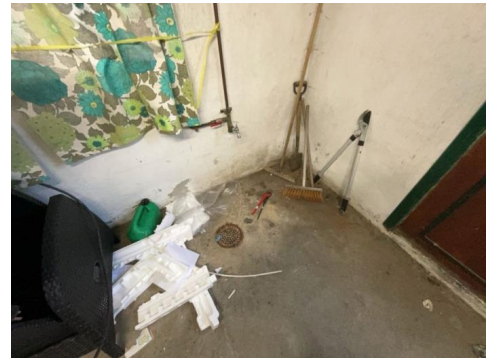
Våtrommet fungerer med dagens bruk, men man må forvente utskiftning i nærmeste fremtid

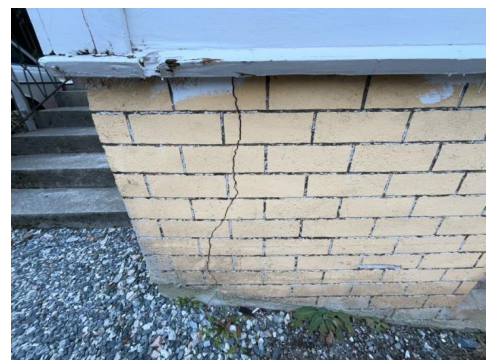
Utvendig ved hjørne

Stort riss hjørne ved inngangsparti

- Påviste skader må utbedres.
- Lokal utbedring må utføres.

Riss har vært slik i årevis og er nok stabilt men bør utbedres.

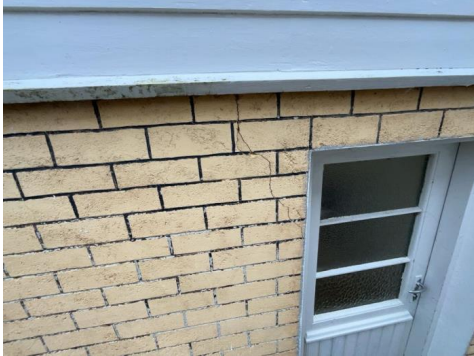
Utvendig ved dør

Stedvis noe riss i grunn mur.

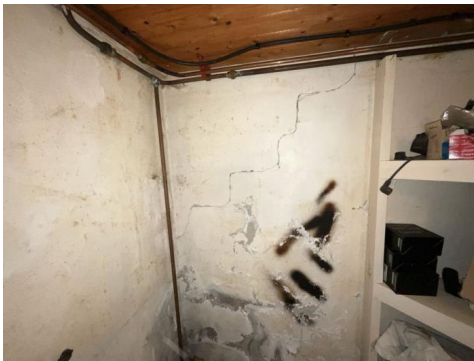
Innside i kjeller

Registrert fukt i mur mot terreng
