# Tilstandsrapport

Enebolig

Knut Hamsungate 1, 8450 STOKMARKNES

Befaringsdato: 19.04.2024

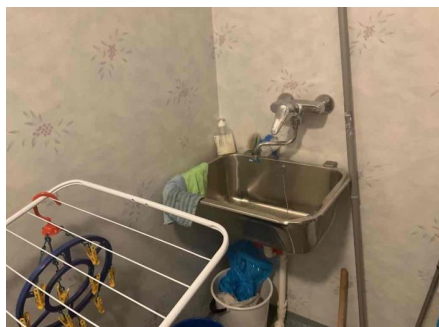
### ! TG 1 Overflater vegger og himling

Vegger m/ våtromsbelegg og himlinger med malte plater.

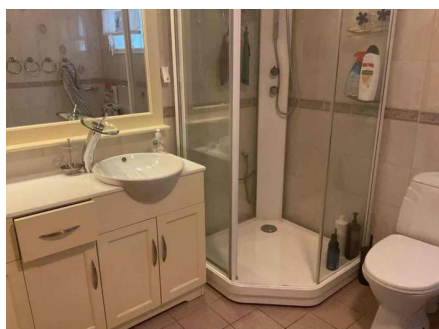
### Overflater vegger og himling

Vegger m/ flis og himlinger med malte plater.

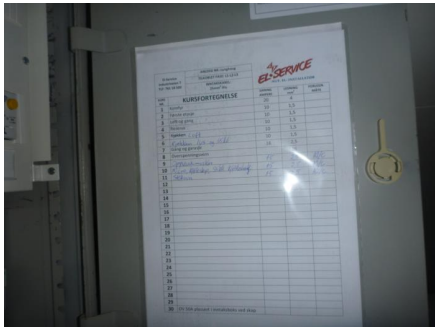
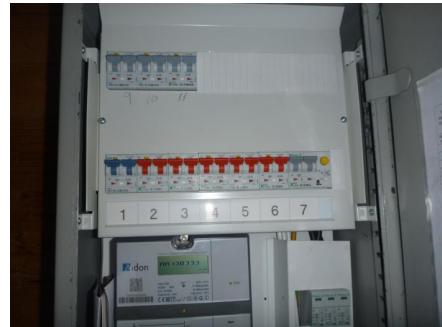
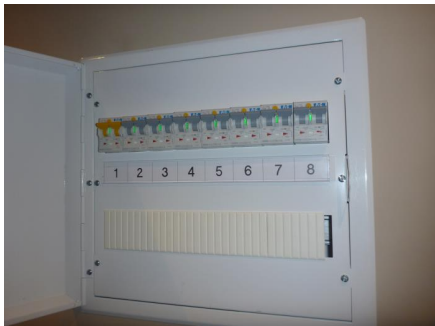
Ny el. opplegg/sikringskap i underetasjen.
