Tilstandsrapport

Fritidsbolig

Gavelsjøen , 8960 VELFJORD

# gnr. 198, bnr. 2

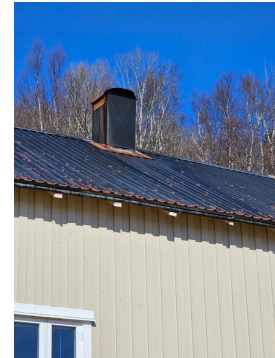
Taktekket er rustet, både på ender og inne på takflater.

Rust på takplater

Taket bør skiftes før det blir rustet hull i taktekingen. Eventuelt kan taket males/behandles for å holde noen år lengre.

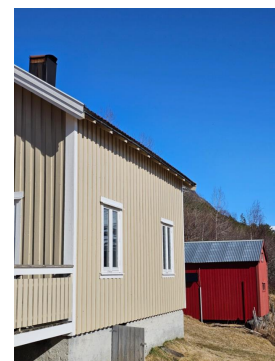
En taksida mangler takrenner og spillblikk.

Det anbefales å montere snøfangere.

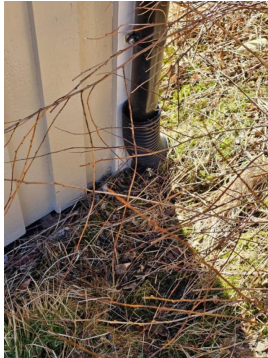
Takrenne er her ført i rør til bakken.

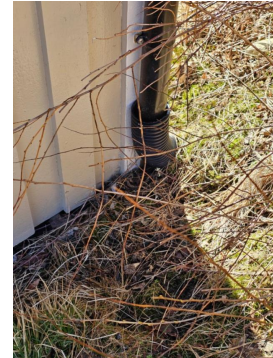
Lav avstand fra bakken til kledning

Det anbefales nærmere undersøkelser angående oppbygging av bordkledning/lekter/vindsperre/lufteskikt.

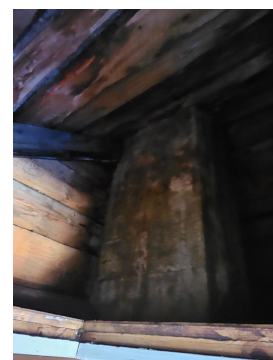
Ved pipe er det registrert ett punkt med forhøyde fuktverdier som indikerer en liten lekkasje, mest sannsynlig ved pipebeslag.

Registrert noe fuktig trevirke i bjelke ved pipe

Det anbefales at det utføres nærmere undersøkelser og at taket tettes. Dette før skaden utvikler seg og blir større.

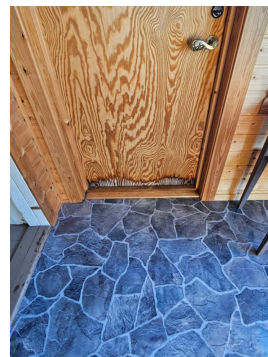
Dør til balkong har noe fuktskader og dårlig tetting nederst.

Dører må utbedres. slik at disse har bedre tetting mot vær og vind.

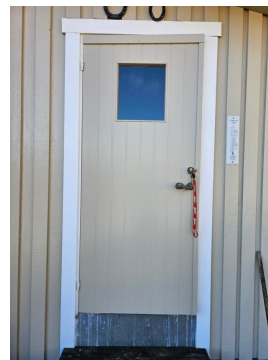
Ytterdør

Dørblad er skadet på innside i nerkant

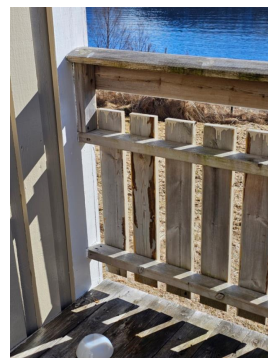
Rekkverket fungerer som sikring mot fall fra terrassen.

Rekkverkshøyde er målt til 84cm

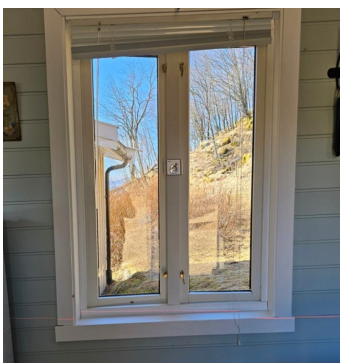
Tilbygget mot nord-vest er har store skjevheter siden grunnmuren ytterst har løftet seg. Det er målt at gulv ved yttervegg/grunnmur er ca 9 cm høyere enn vegg som er felles med huset. Dette har ført til at vindu i vegg ikke går igjen og at det er store skjevheter i bygget. Avvikene på dette tilbygget er ikke medtatt under andre punkter kun beskrevet her.

Skjevhet i vegg/vindu

Det må etableres ny frostsikret grunnmur for tilbygget og tilbygget må rettes opp og sammenføres på nytt.

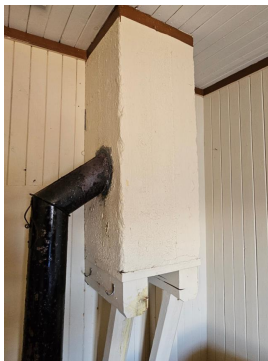
Pipe fra loft og over tak.

Det anbefales at pipe rives og at det monteres ny pipe i hht gjeldende krav. Dette for å ivareta krav til brann sikkerhet.

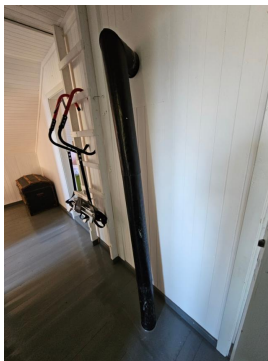
Røykrør i gang på loft

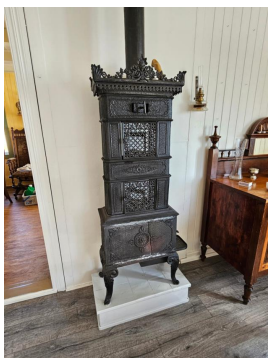
- Peisovnen har sprekker.

Vedovn i stue med sprekk i godset
