Tilstandsrapport

Enebolig

Strandveien 1, 8276 ULVSVÅG

Befaringsdato: 17.04.2024

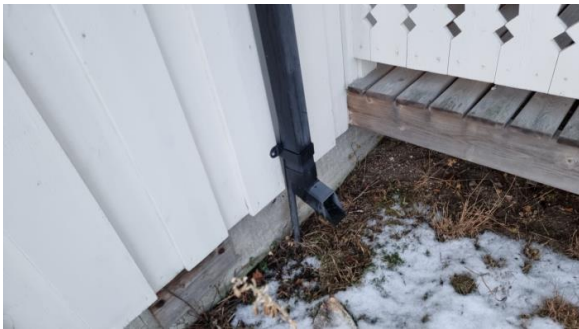
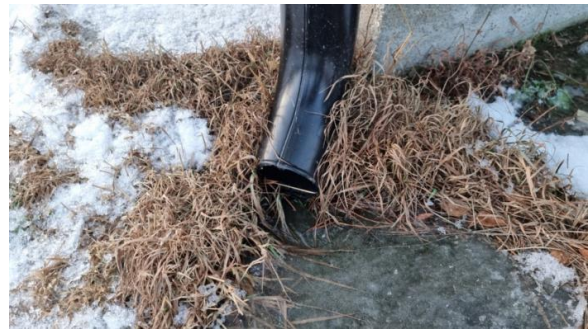
Veggkonstruksjon

Konstruert i trevirke, ukjent mengde isolasjon. Utvendig kledd med malt trepanel. Ukjent når det sist er malt.

- Det er påvist spredte råteskader i bordkledningen.
- Det er ingen eller liten lufting i nedre kant av kledning mot grunnmur.
- Det er værslitt/oppsprukket trevirke/trepaneler.

Store deler av utvendig kledning trenger vedlikehold innen kort tid. Deler av kledningen har små råteskader, men ingenting alvorlig. Det ble utført stikkprøver for fukt flere steder uten at det ble registrert høye verdier.

- Det må foretas tiltak for å lukke avviket.

Panel må males.

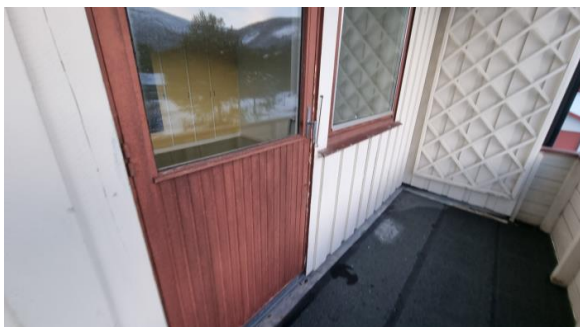
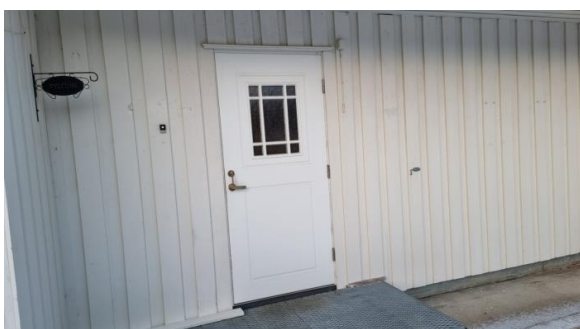
TG 3 Balkonger, terrasser og rom under balkonger

Balkong i 2. etasje.

- Rekkverket er for lavt i forhold til dagens krav til rekkverkshøyder.
- Mer enn halvparten av forventet brukstid er oppbrukt på tettesjikt/membran.
- Det er påvist fukt/råteskader i konstruksjonen.
- Det er avvik:

- Ny tekking må legges.
- Tidspunkt for utskifting av tettesjikt/membran nærmer seg ut ifra alder på dagens tekking.
- Gjennomføre ytterligere undersøkelser og foreta utbedring av skade.
- Råteskadede konstruksjoner må skiftes ut.

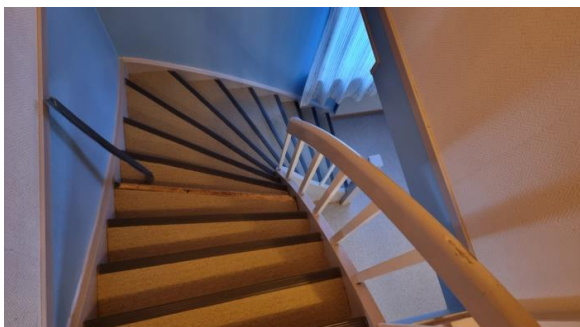
Trapp mellom 1. og 2. etasje

Løs trappenese

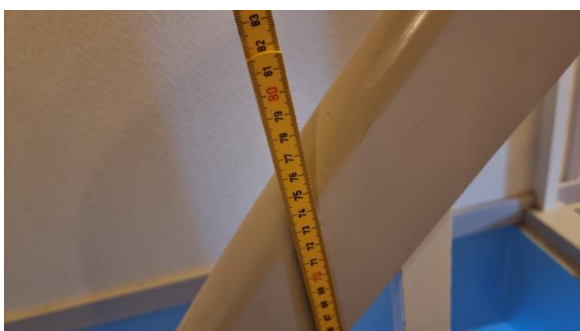
Høyde rekkverk ca 75 cm

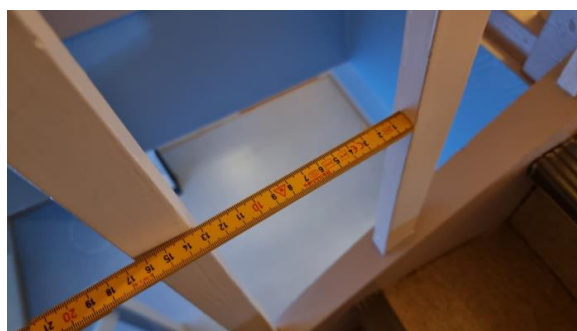
Avstand mellom spiler ca 13 cm

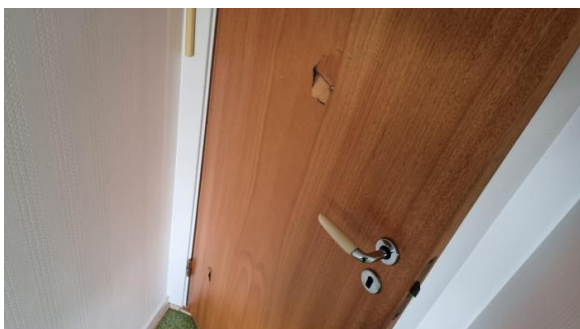
Noe skader på enkelte dørblad

- Det bør foretas tiltak på enkelte dører.

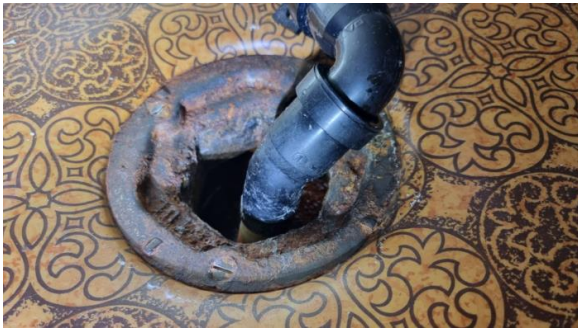
Sluk

Det er ingenting som tyder på omfattende skader, men rommet anbefales oppgradert. Både tettesjikt og røranlegg har passert sin beregnede levetid.

- Våtrommet må totalrenoveres. Alle forhold med tettesjikt, våtsone, sluk m.m. må dokumenteres.

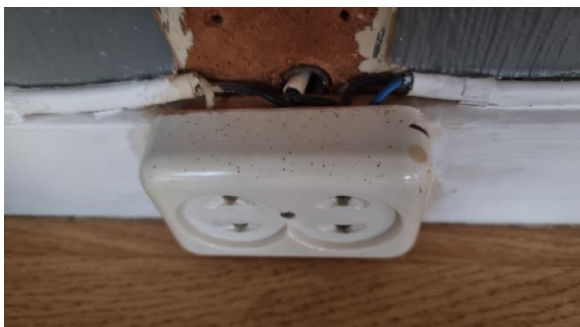
Kontakter flyttet i stue

Løse deksel flere steder

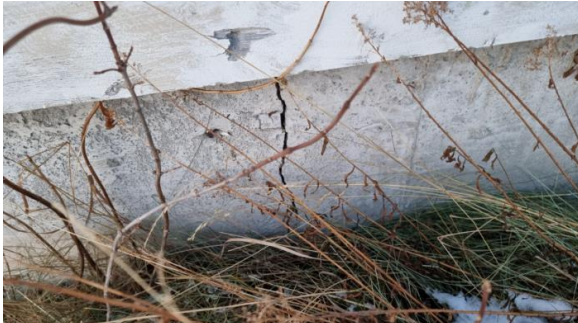
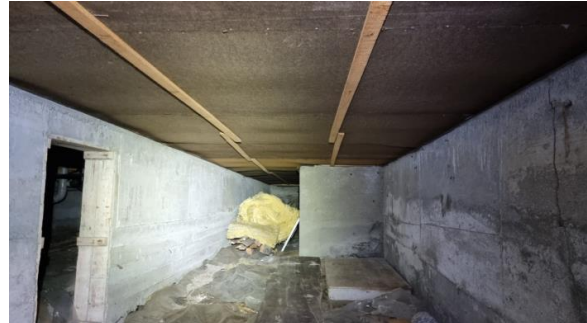
- Grunnmuren har sprekkdannelser.

Det ble registrert sprekke i grunnmur både ved inngang til krypkjeller og under stuevinduer i 1. etasje.

Sprekker/Sprekkene bør tettes med murpuss og overvåkes om de sprekker opp igjen (om det fortsatt er bevegelse i grunnen)
