# Tilstandsrapport

Enebolig

Skeismyrveien 84, 7994 LEKA

Befaringsdato: 15.04.2024

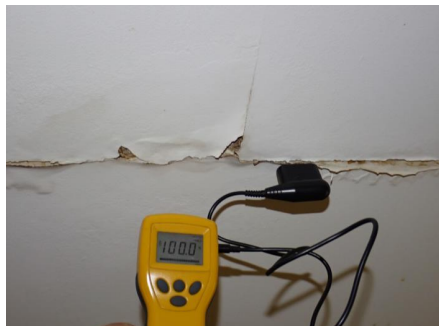
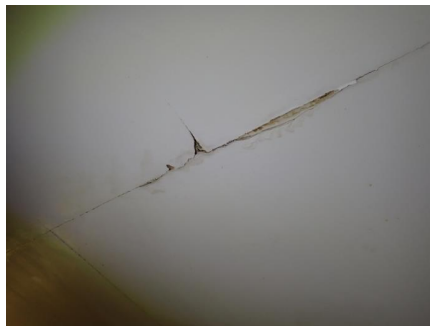
Loftet er et kaldloft med gjennomlufting ved raft. Det er foretatt en visuell kontroll kombinert med fuktøk i overflater. Ved kontroll registreres det stedvise fuktmerker i undertaket. det måles ikke fuktavvik av skadelig art. Med tanke på taktekkingens alder må det påregnes jevnlig tilsyn med tanke på en eventuell negativ utvikling.

Takkonstruksjonen over entre er en lukket konstruksjon med begrenset inspeksjonsmulighet. Inspeksjonen er derfor begrenset til innvendig av underliggende himlinger. Det er på befaringsdagen foretatt inspeksjon av underliggende himlinger og det er målt høyt fuktavvik i områder der det flasser av maling.

- Det er påvist fukt/råteskader i takkonstruksjonen.
- Det er påvist fuktskjolder/skader i takkonstruksjonen.

Det må påregnes ytterligere kontroll av konstruksjonen med tanke på eventuelle skjulte skader som sopp og råteskader samt skader påført av skadedyr.

- Det må gjøres nærmere undersøkelser.
- Påviste skader må utbedres.

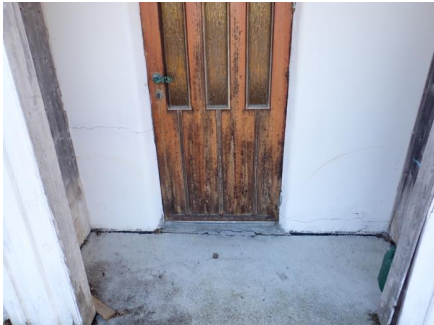
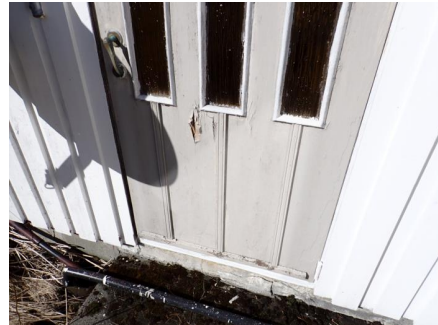
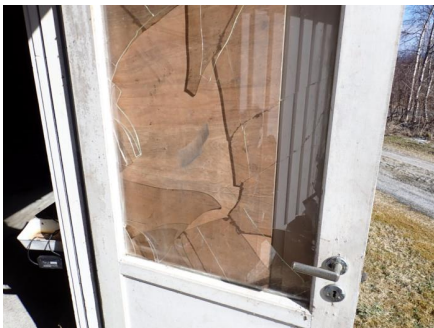
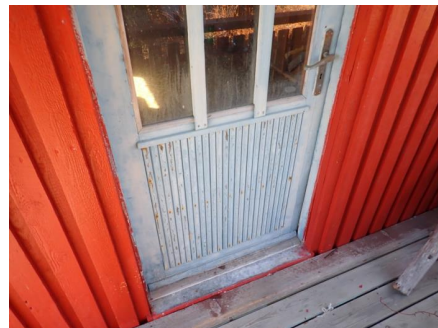
- Det er påvist dør(er) med fukt/råteskader.

- Døren(e) står foran utskiftning.

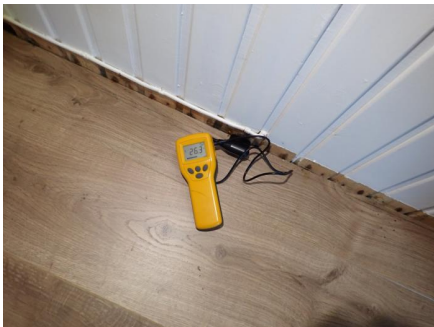
Slike konstruksjoner er å betegne som en risikokonstruksjon med erfaringsmessig høy skadefrekvens.

Det er ved fuktsøk i nedre deler av vegger målt fuktavvik over grenseverdier for dannelse av sopp og råte.

TG 3 settes på grunn av registrert fukt.

- Det er påvist synlige fukt/råteskader i treverk i underetg./kjeller, hulltaking er derfor ikke nødvendig

- Det må foretas tiltak for å utbedre årsak til fukt-/råteskadene samt utbedre råteskadene
- Det anbefales at alt treverk i kjeller fjernes og at kjelleren har mest mulig åpne murkonstruksjoner med god utlufting.

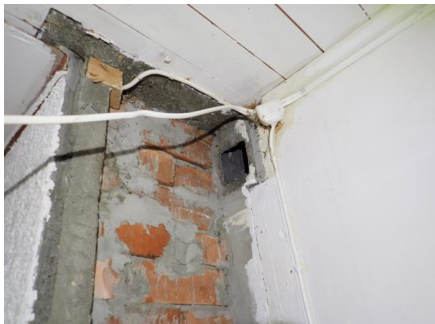
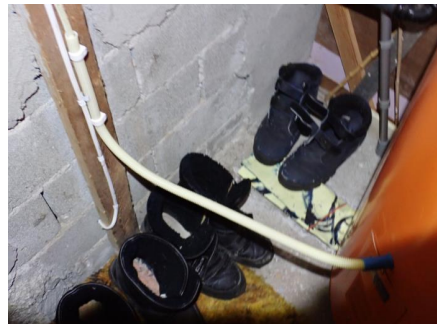
Tilstandsgraden er vurdert ut fra den forenklete og begrensede kontrollen som forskriften inneholder. El-anlegget kan ha feil og mangler som en slik forenklet undersøkelse ikke vil avdekke. Vær derfor oppmerksom på denne risikoen, og søk videre veiledning eller få en fullstendig kontroll utført av registrert elektrovirksomhet.

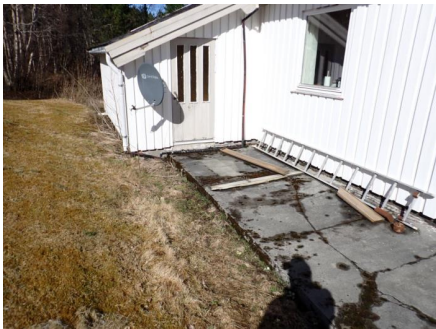
Ved utvendig inspeksjon registreres det stedvise riss i murpuss.

Det gjøres oppmerksom på sprekk i betongdekke på oversiden av boligen.

Det registreres stedvise riss i murpuss.

Riss i murpuss bør pusses igjen.

- Det bør foretas terrengjusteringer.
- Ytterligere undersøkelser anbefales.
