EB12303 - 2019 Hyundai Kona Offroad

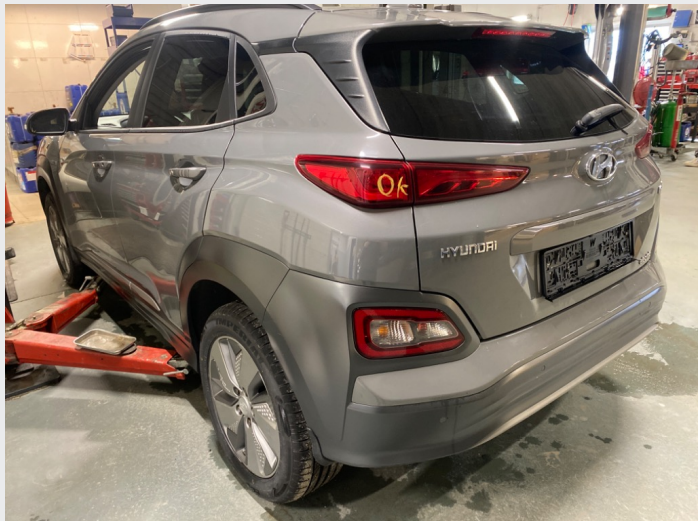
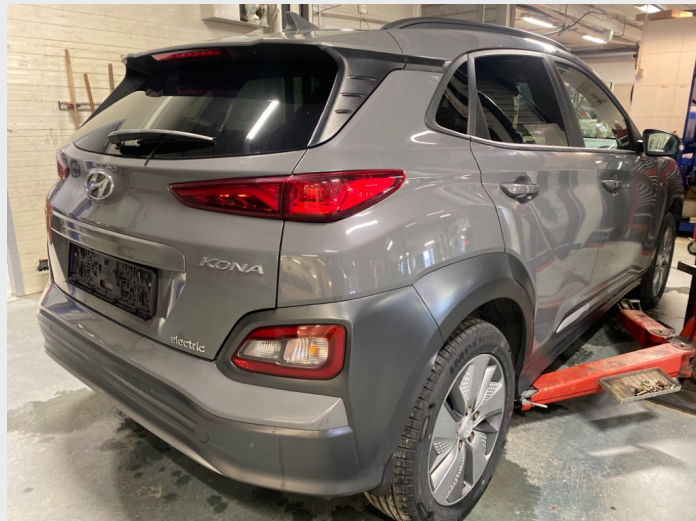
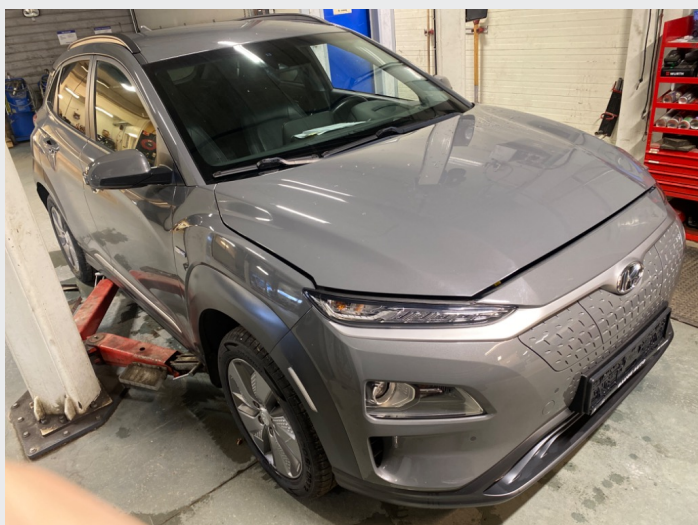
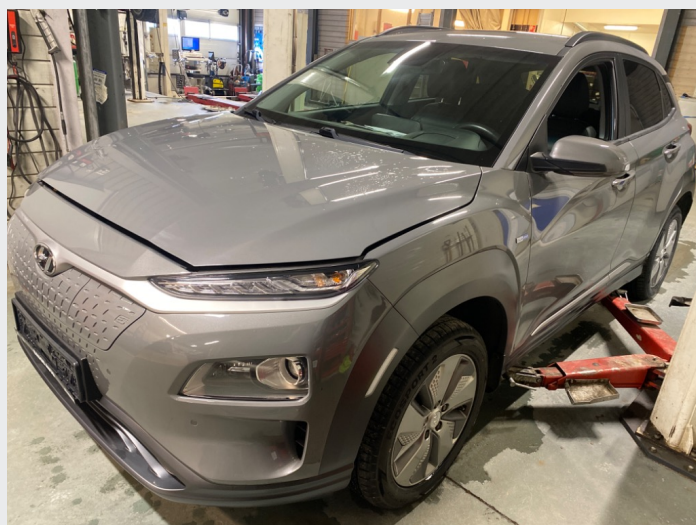
2.1 Oversiktsbilder av bilen

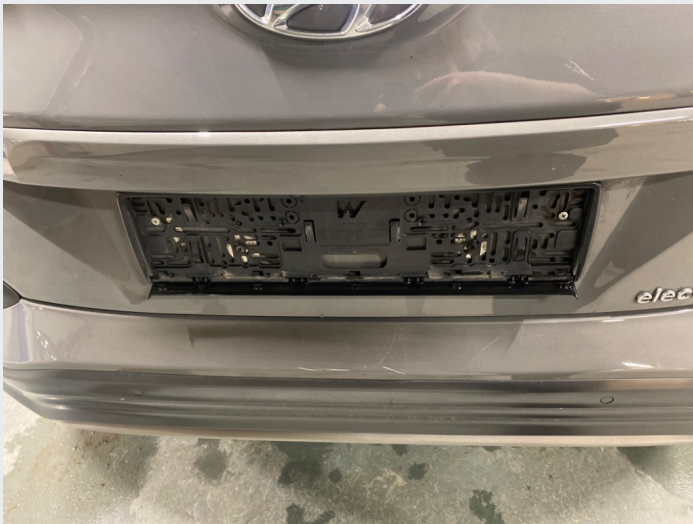
- 2.1 Eksteriør - Lakk - Oversiktsbilder av bilen
- 2.6 Eksteriør - Låser/tyverisikring - Den ene nøkkelen virker ikke på sentrallås
- 2.8 Eksteriør - Støtfanger/grill - Striper bakfanger
- 5.2 Motor - Batteri - Testet 12v batteri, ok
- 5.11 Motor - Service - Servicebok

2.8 Striper bakfanger

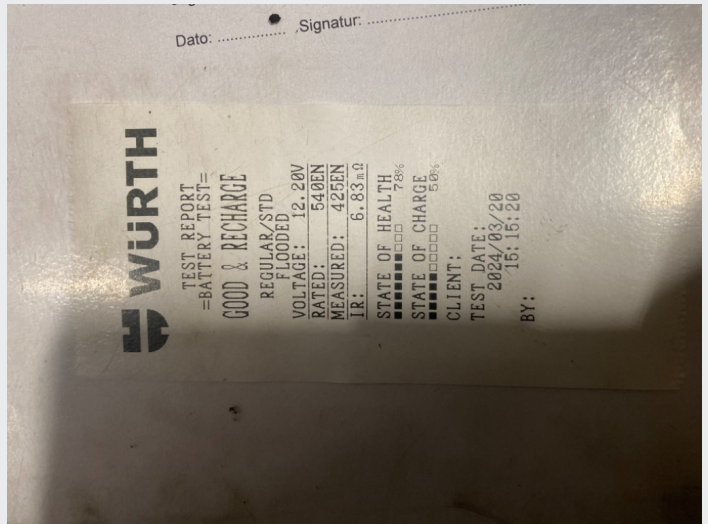
5.2 Testet 12v batteri, ok

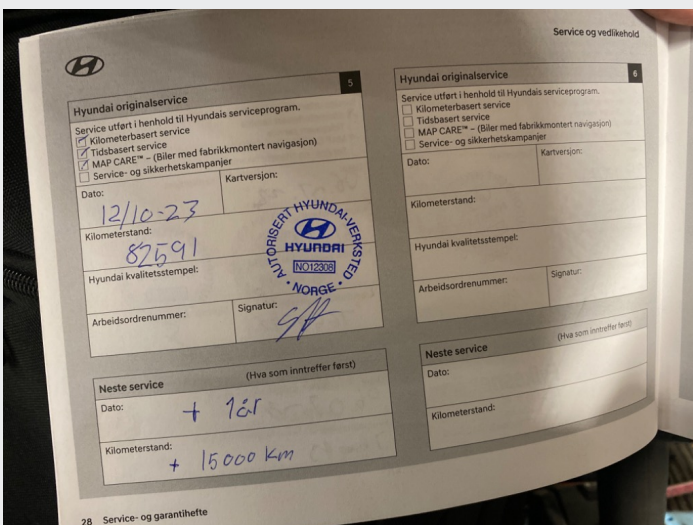
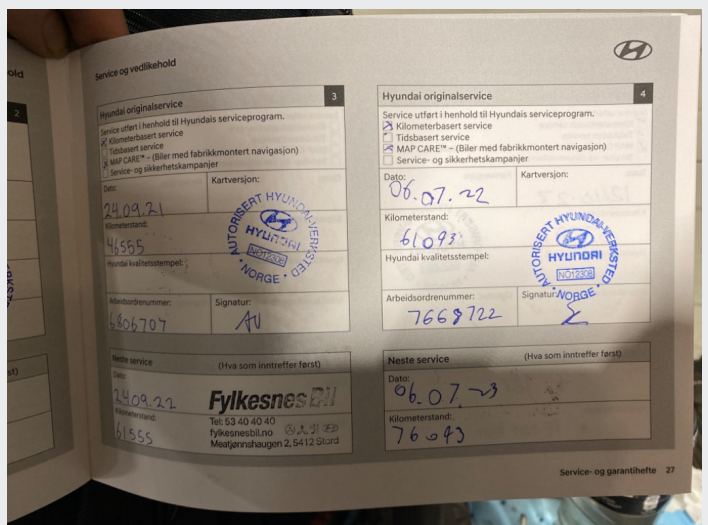
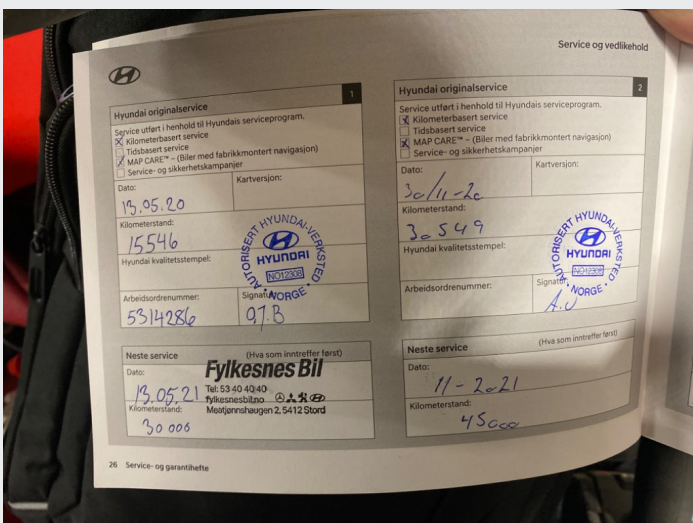
5.11 Servicebok
