SKODA SUPERB 190 HK AUTOMAT 4X4
TESTDATO: 04.04.2024
KODE: 1375900

CV88439

CHASSISNR: TMBLJ9NPXJ7546673	BRUKTIMPORT: Nei
KJØRETØY: Personbil	FRIST FOR PKK: 30.09.2024

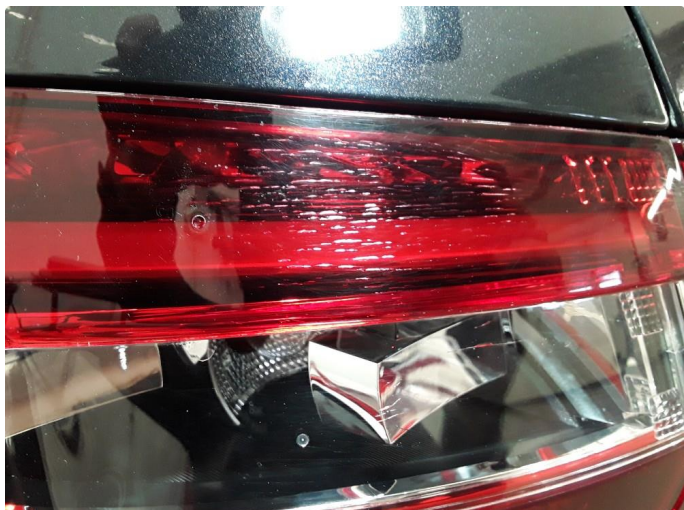
Punkt	Beskrivelse	Plassering
1. EKSTERIØR		
1.1 Lakk	Noe p-bulker, småriper og lakkrustblemmer må påberegnes ihht bilens alder/km.stand.	
1.2 Bakluke	Noe små lakkrustblemmer i nedkant av bakluken på høyre side.	nede - høyre bak
1.3 Dekk/Felger	Noe kantskade felg.	venstre foran
1.4 Støtfanger	Skrubbskader underkant støtfanger foran. Normal bruksslitasje	midten høyre - midten foran
2. LYS		
2.1 Lys bak	Noe krakkelering i lykteglass venstre side bak. Funksjon OK. Normal bruksslitasje	ytre - venstre bak
3. GIR OG DRIVLINJE		
3.1 Aksler	Medbringerflens på mellomaksel sitter fast. Kan skape noe vibrasjoner.	midten bak
4. INTERIØR		
4.1 Varme/AC/Klima	Noe merkbar suselyd fra AC. Kan være noe lavt nivå av kjølemiddel. Normal bruksslitasje
