**VOLVO XC60 4X4**
**TESTDATO: 13.03.2024**
**KODE: 1368711**

<b>PR59127</b>

<b>CHASSISNR:</b> YV1UZK2TCL1417073	<b>BRUKTIMPORT:</b> Ja
<b>KJØRETØY:</b> Personbil	<b>FRIST FOR PKK:</b> 02.07.2025

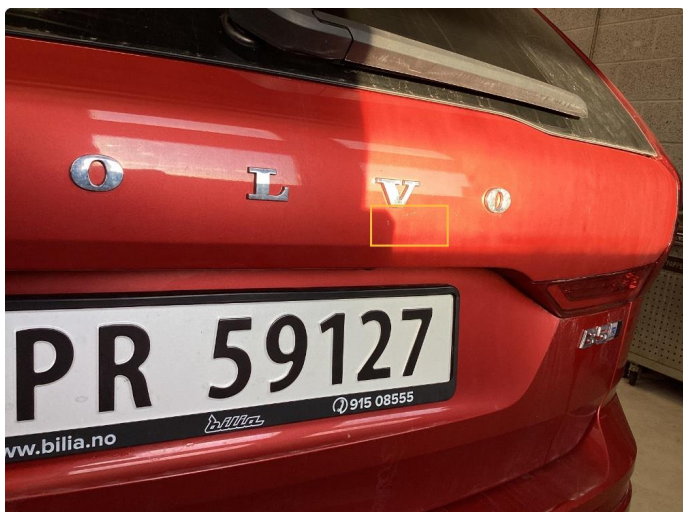
2.1 Ripe(r) ned til grunning. Carshine

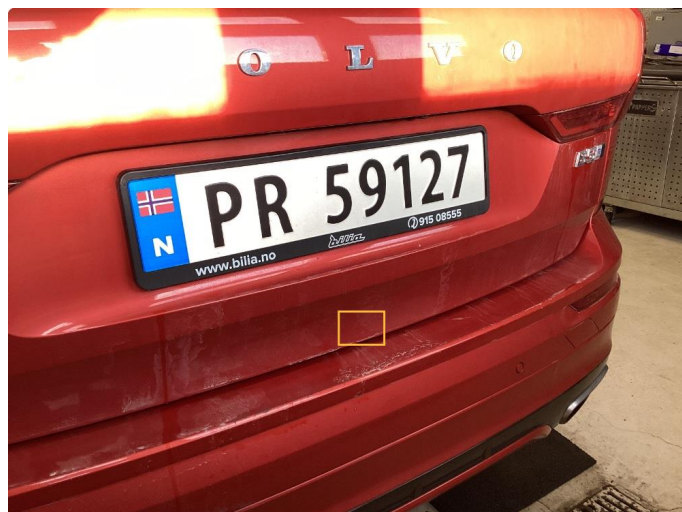
2.1 Ripe(r) ned til grunning. Carshine

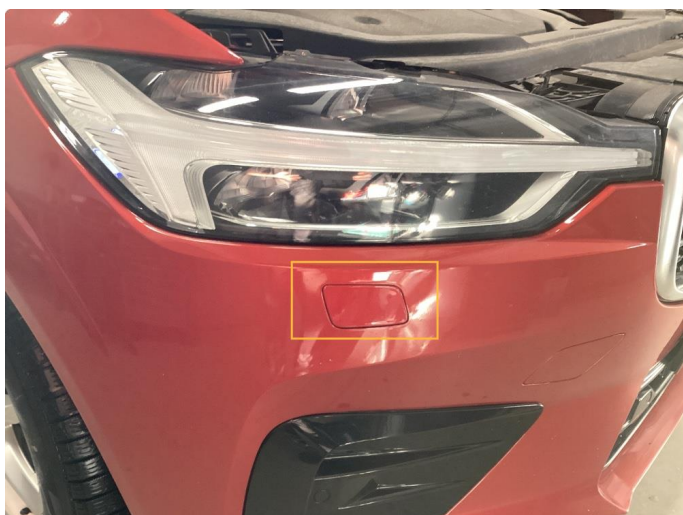
2.2 Lyktespyler virker ikke. byttet

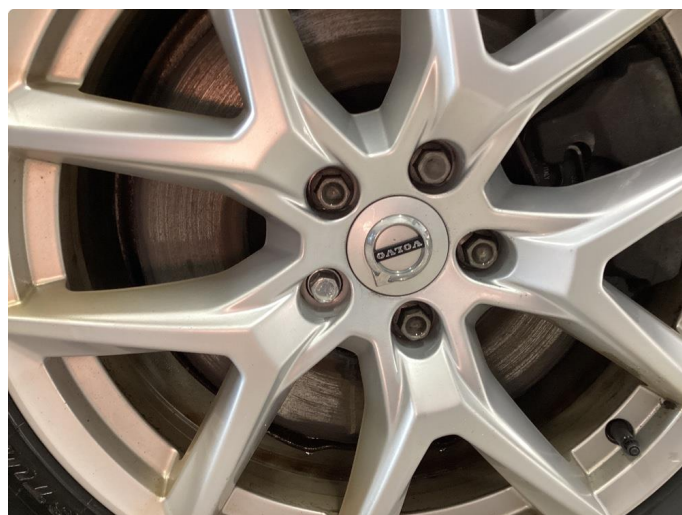
2.4 Øvrige feil. Byttet

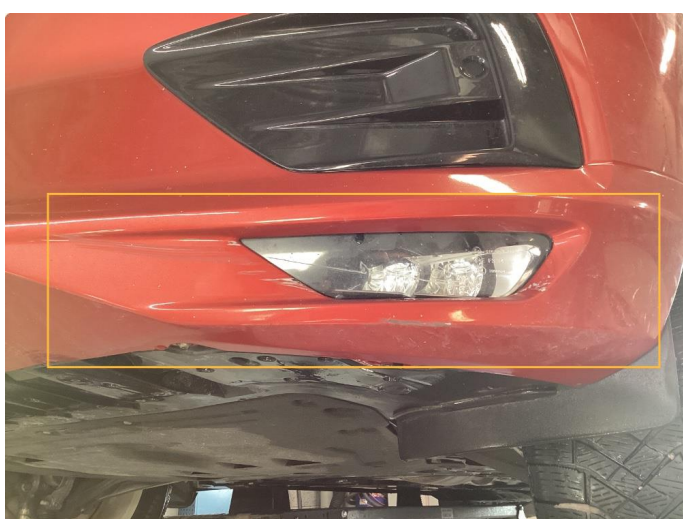
2.6 Skade. Byauto fikses

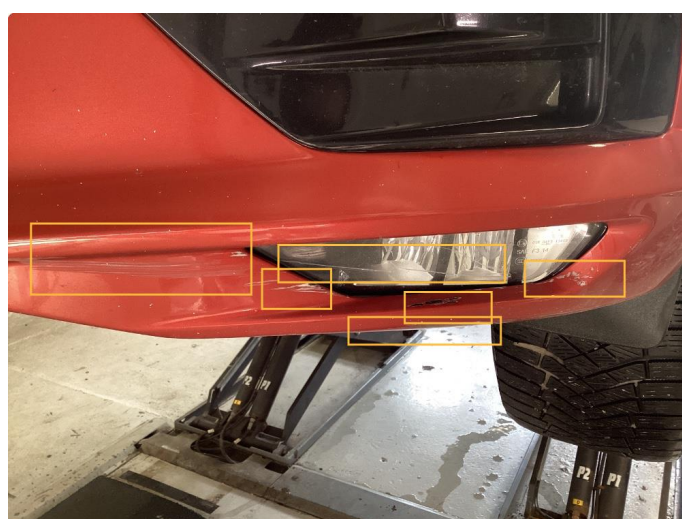
2.6 Skade. Byauto fikses

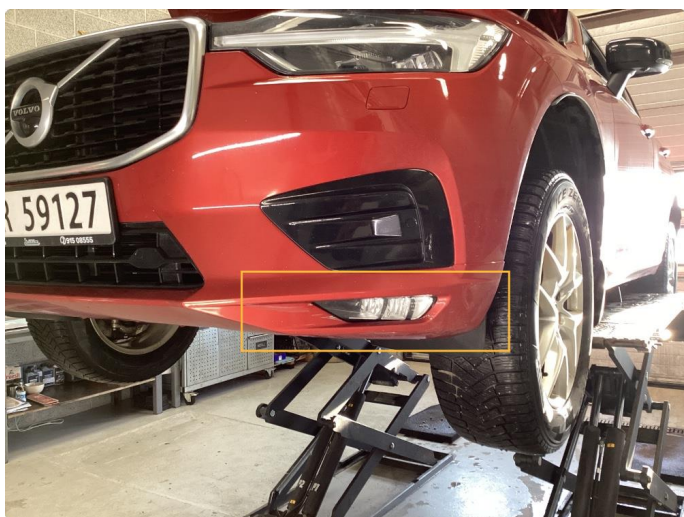
2.6 Skade. Byauto fikses

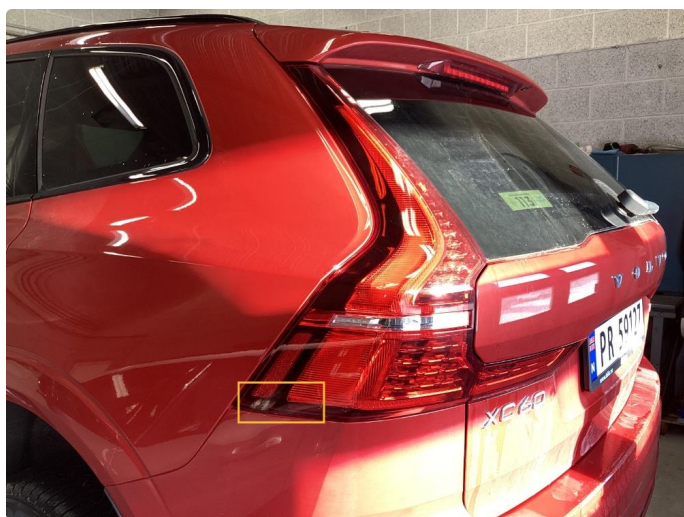
3.1 Krakelering i plast. Byttet

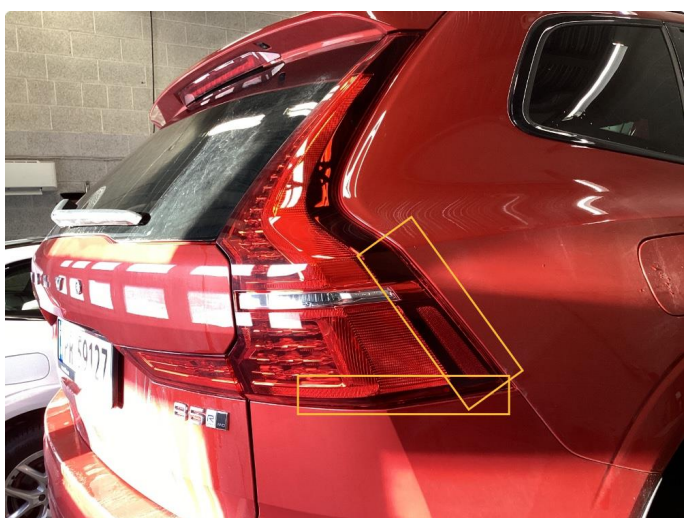
3.1 Krakelering i plast. Byttet

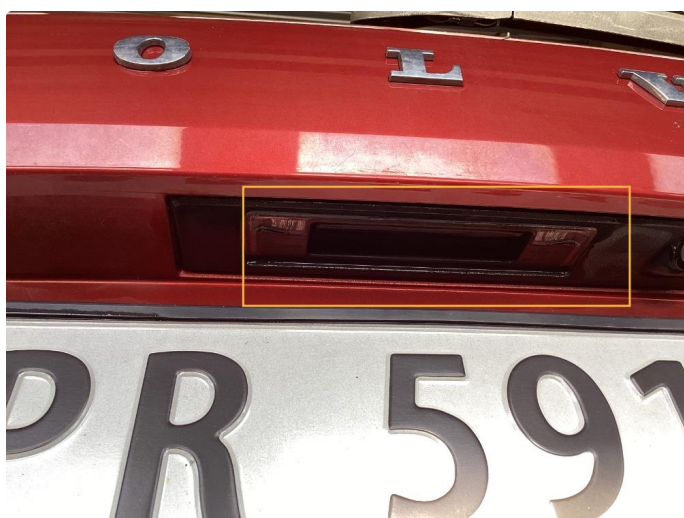
3.2 Skiltlys- skade. Restet

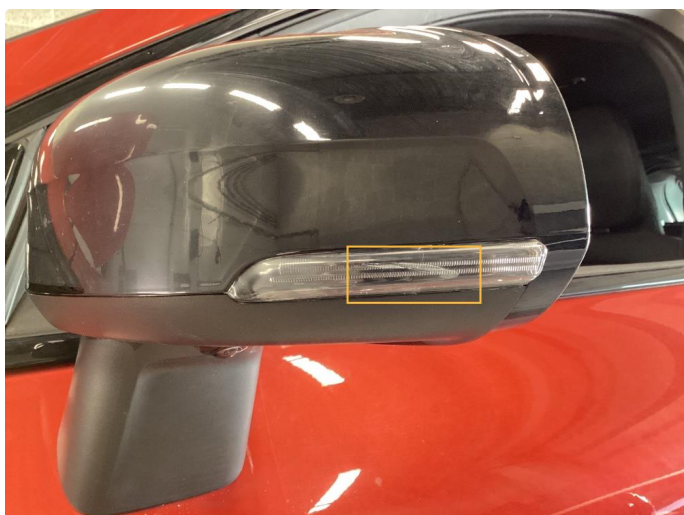
3.3 Sprukket/knust. Byttet

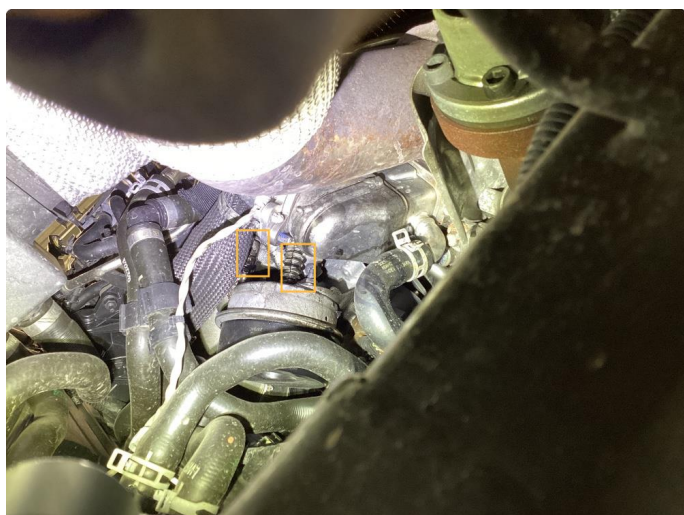
4.1 Oljelekkasje fra motor. Utført
