OPEL INSIGNIA 136 HK AUTOMAT FORHJULSDRIFT
TESTDATO: 10.08.2023
KODE: 1204282

JD84616	67 625 KM	22.11.2018 Førstegang registrert	Diesel
----------------	------------------	--	---------------

NBF Tilstandsrapport er utarbeidet av Norges Bilbransjeforbund og Forbrukerrådet.

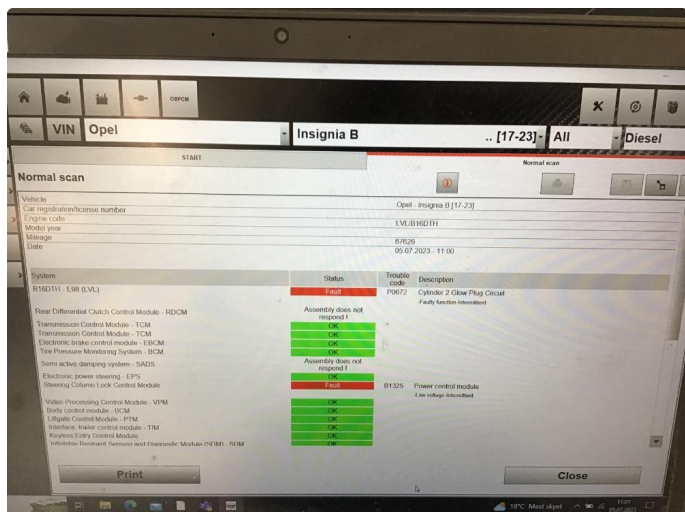
1.1 Feilkoder

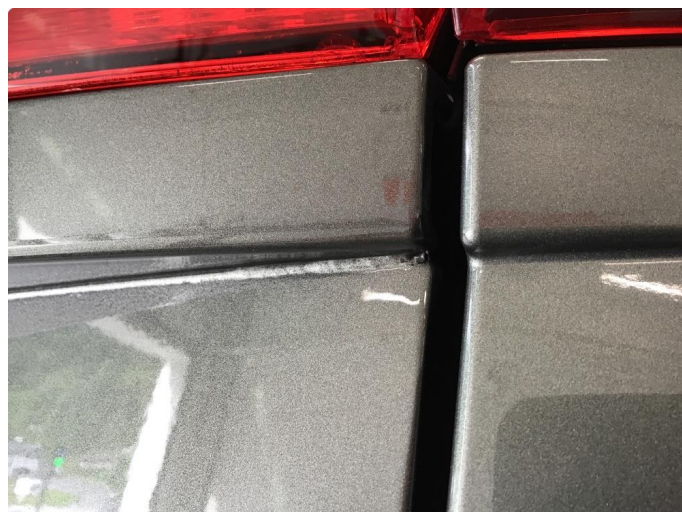
2.1 Øvrige feil

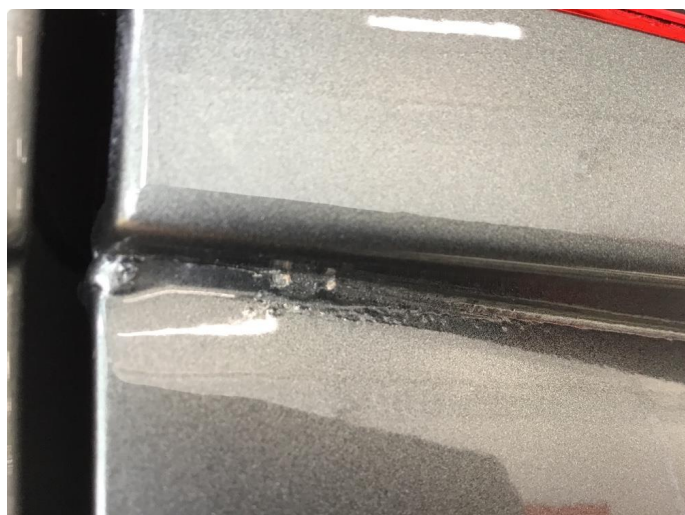
2.1 Øvrige feil

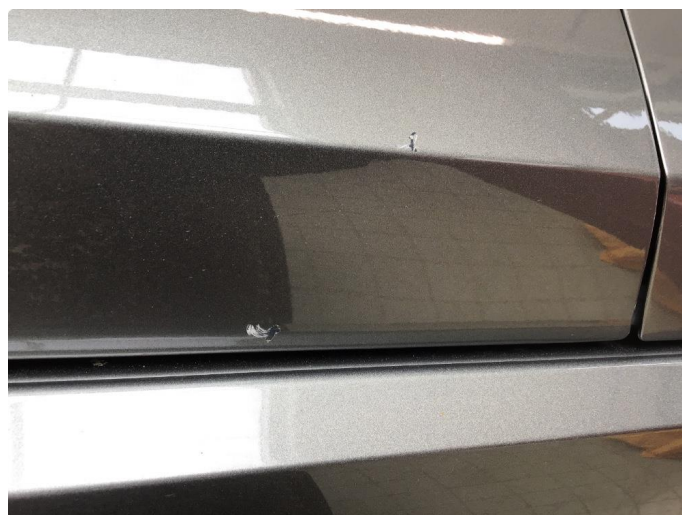
2.2 Ripe ned til grunning

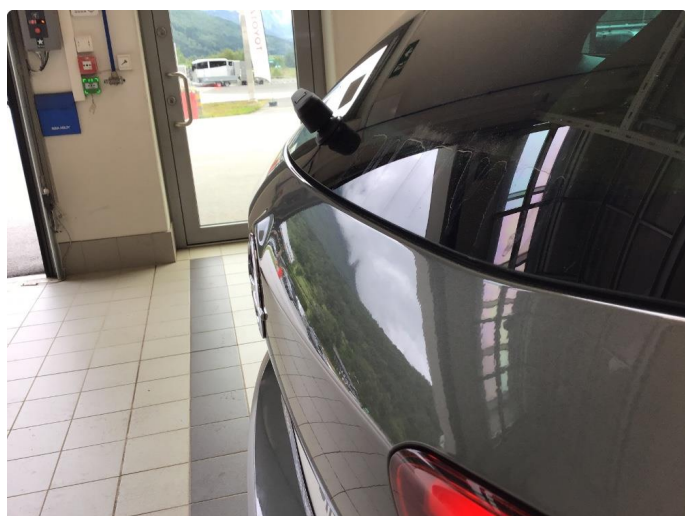
2.3 Bulk

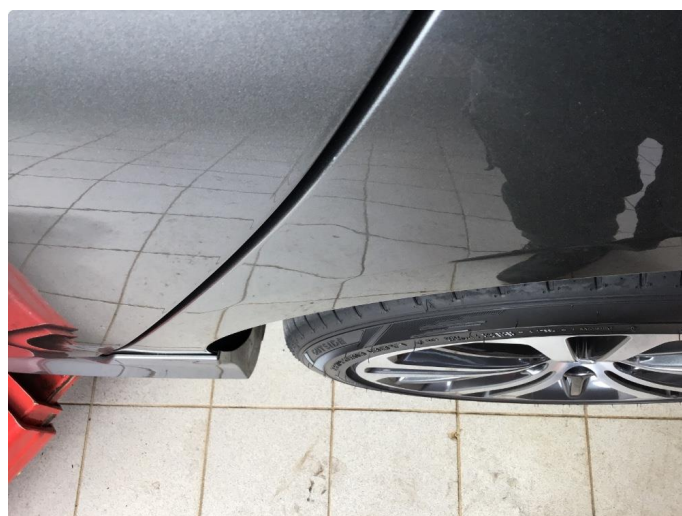
2.4 P-bulk

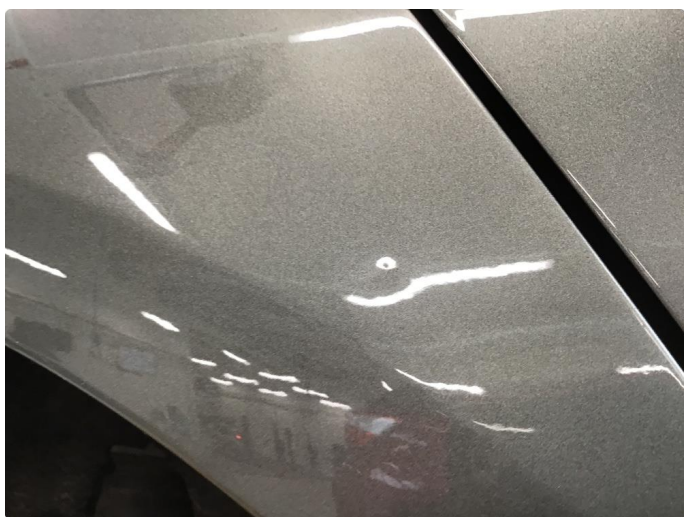
2.5 P-bulk

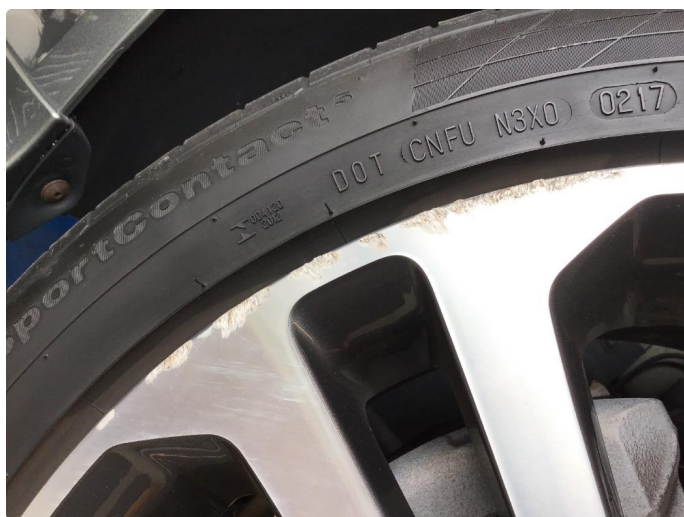
2.6 Ripe (r) gjennom lakk

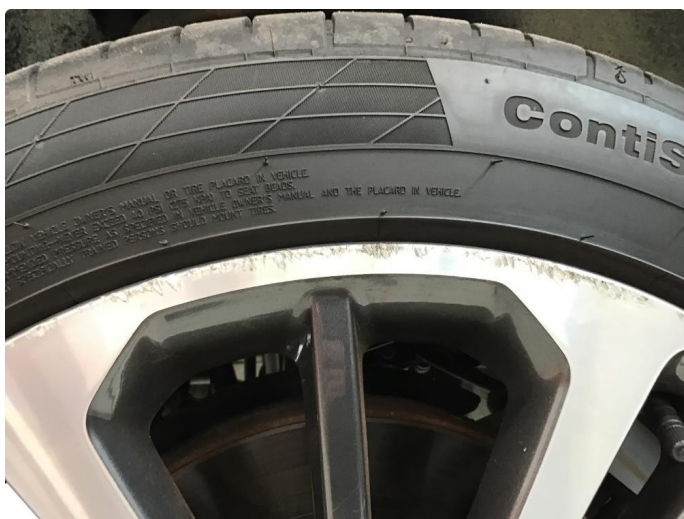
2.6 Ripe (r) gjennom lakk

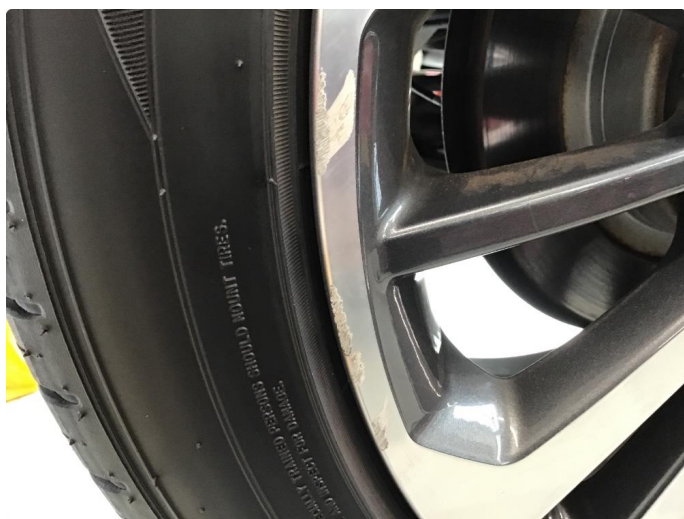
2.6 Ripe (r) gjennom lakk

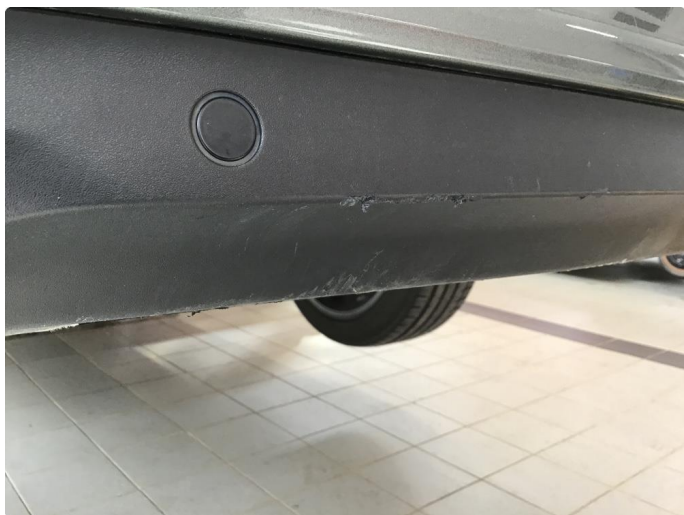
2.7 Ripe(r)

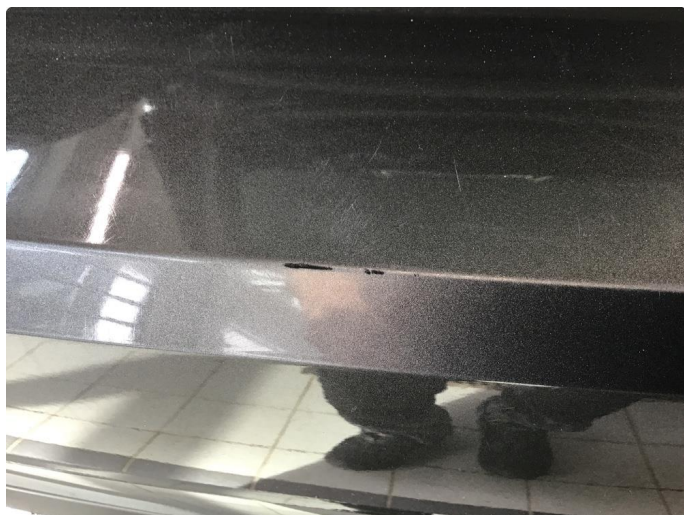
2.7 Ripe(r)

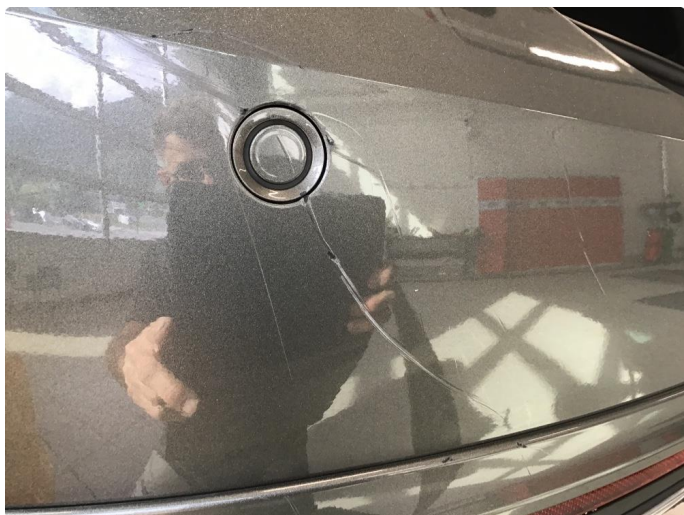
2.7 Ripe(r)

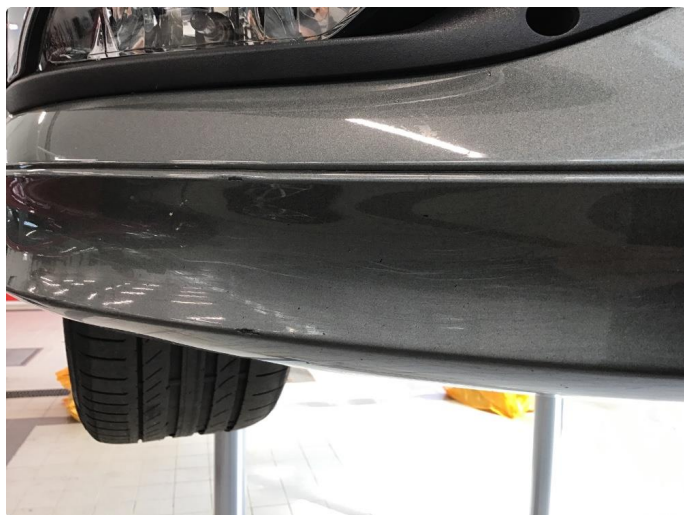
2.7 Ripe(r)

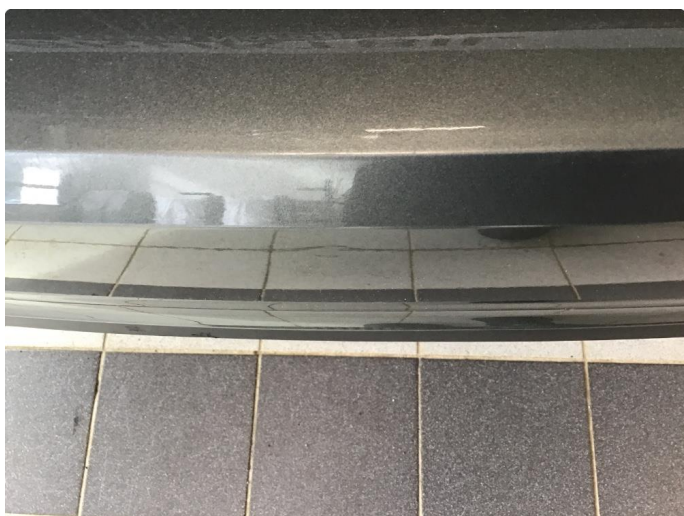
2.8 Bulk

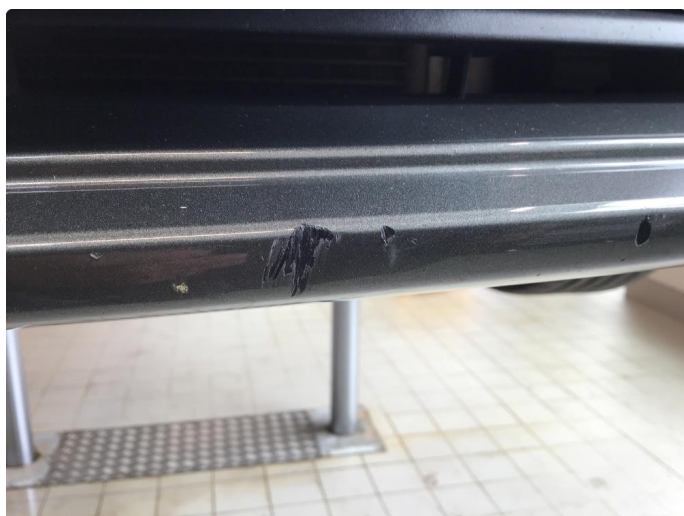
2.9 Ripe(r) ned til grunning

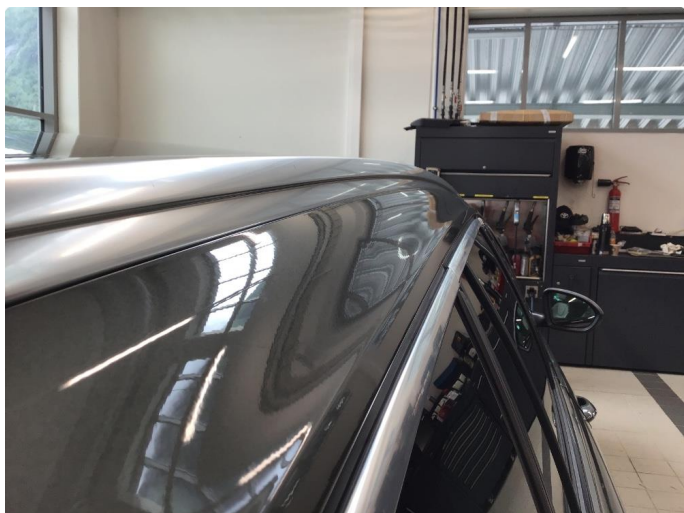
2.10 Bulk

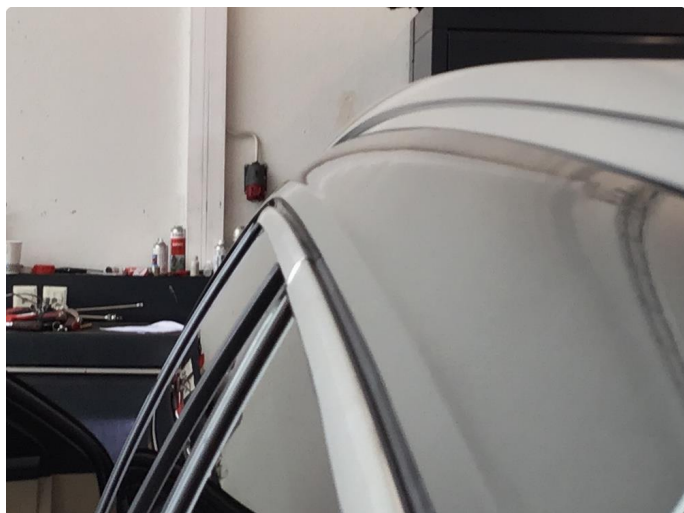
2.11 Bulk

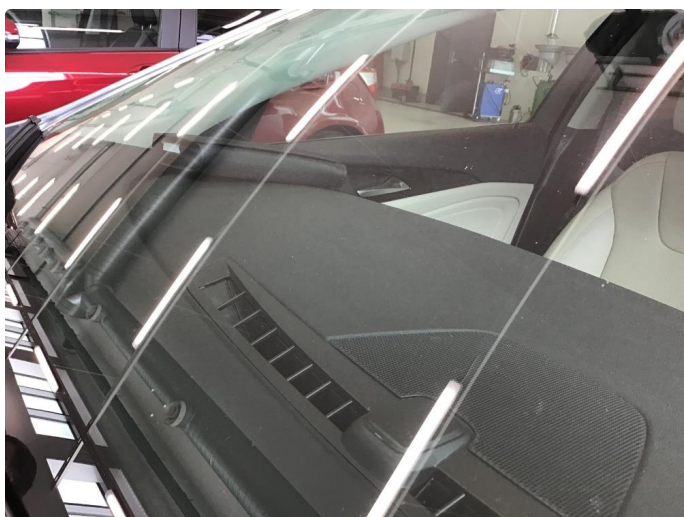
2.12 Steinsprut

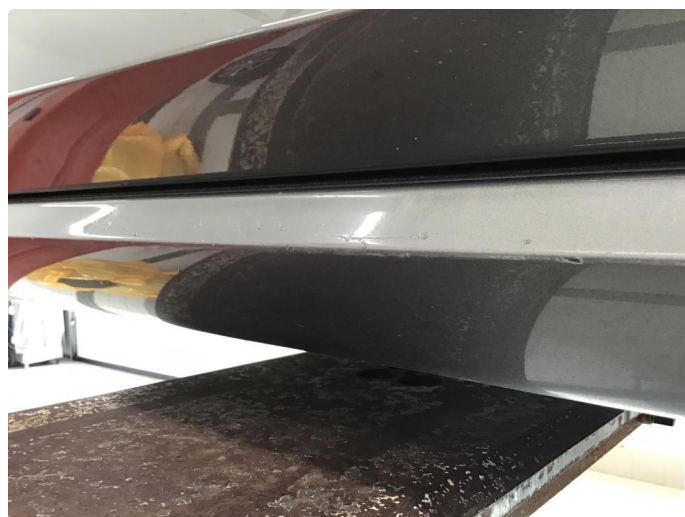
2.13 Ripe(r)

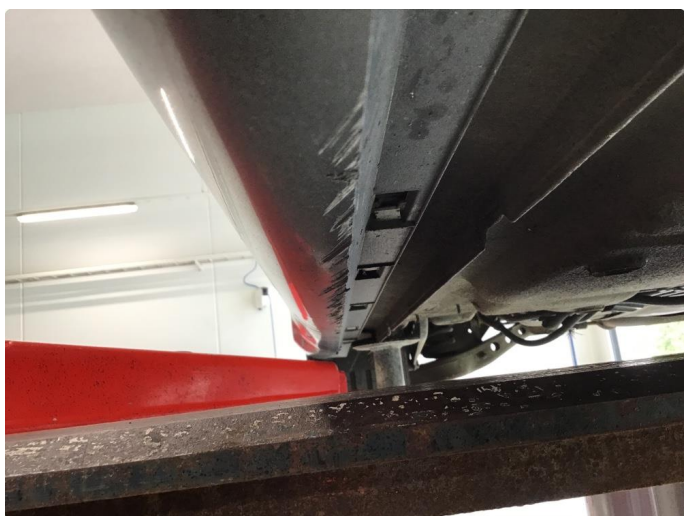
2.14 Ripe(r) ned til grunning

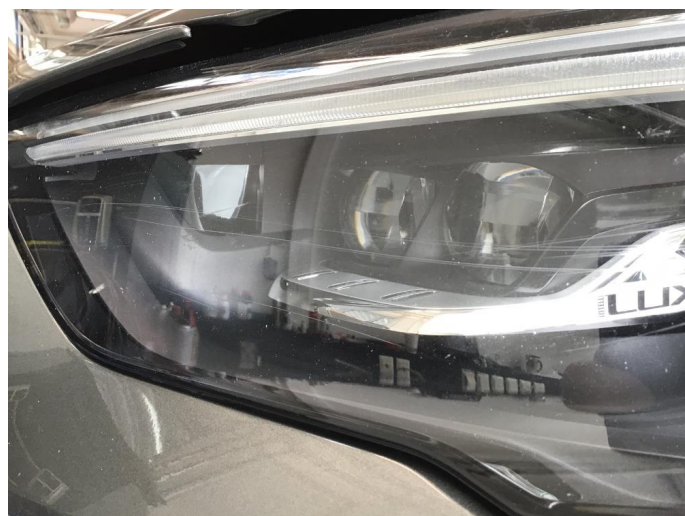
3.1 Riper i glass

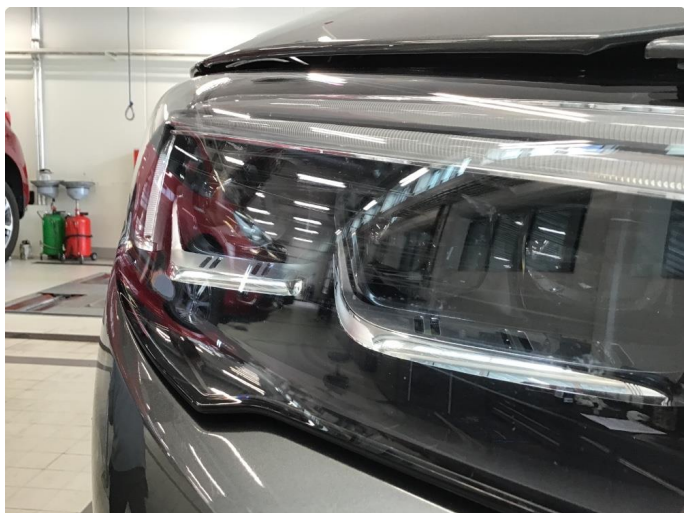
3.1 Riper i glass

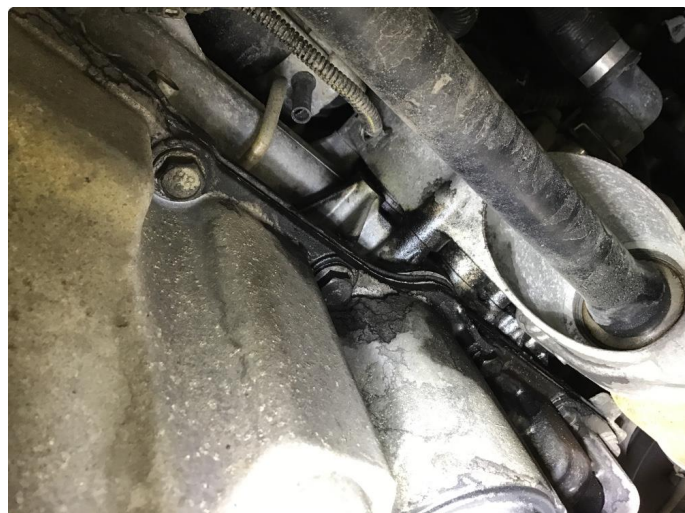
4.1 Øvrige feil
