HYUNDAI I40 116 HK MANUELL FORHJULSDRIFT
TESTDATO: 08.04.2024
KODE: 1386327

| HJ91039 | 214 158 KM | 28.06.2012 Førstegang registrert | Diesel |

NBF Tilstandsrapport er utarbeidet av Norges Bilbransjeforbund og Forbrukerrådet.

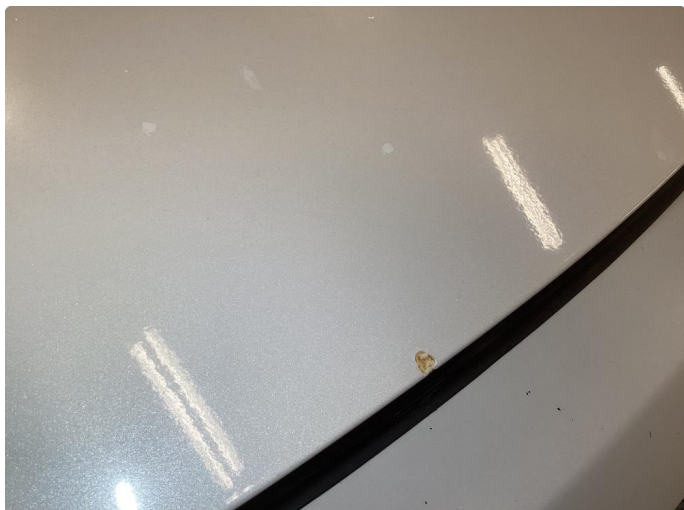
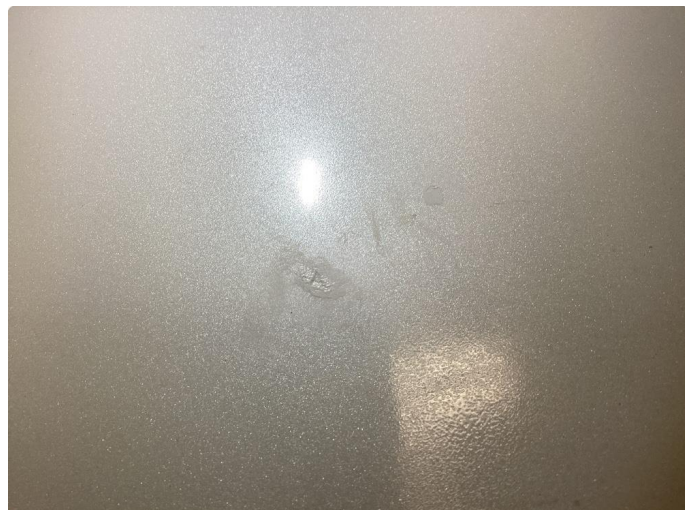
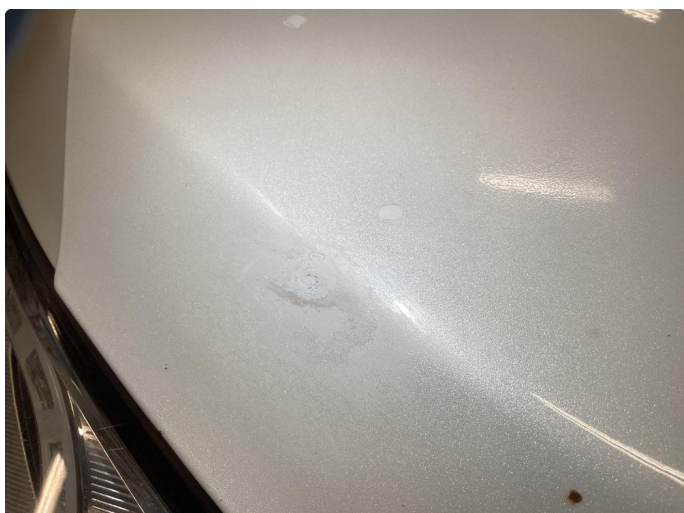
| Punkt | Beskrivelse | Plassering |
|---|---|---|
| 2.1 | Panser | delvis omlakkert |

2.1 Delvis omlakkert

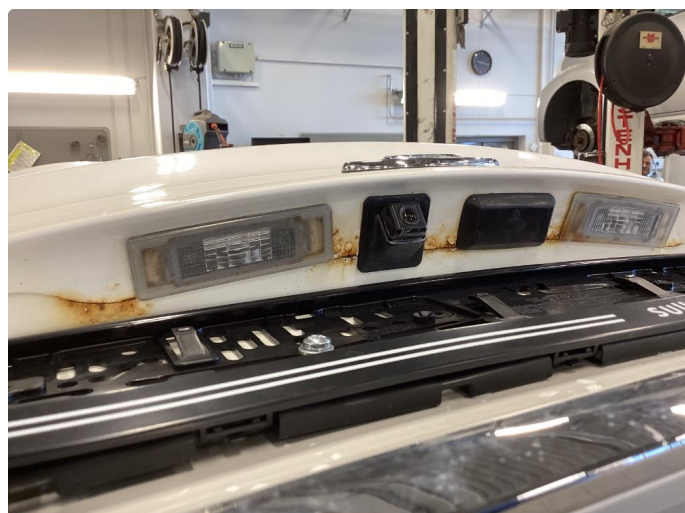
| Punkt | Beskrivelse | Plassering |
|---|---|---|
| 2.2 | Bakluke | rust/korrosjon |

2.2 Rust/korrosjon

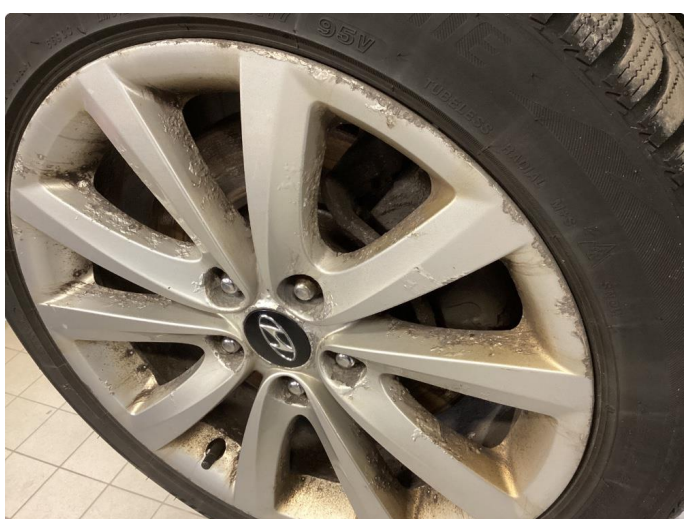
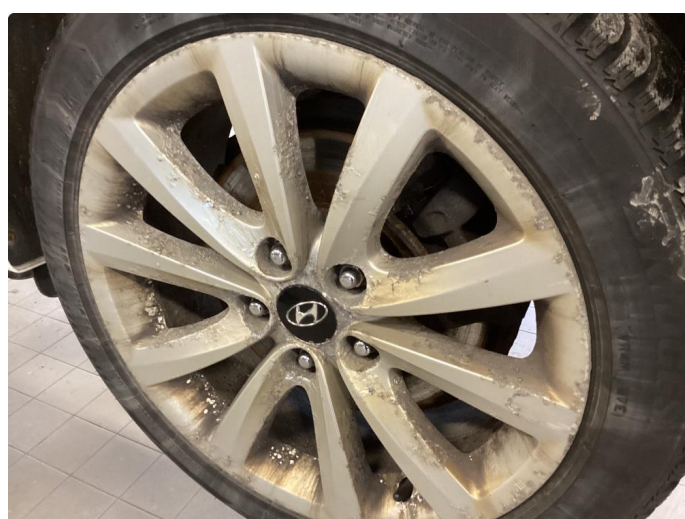
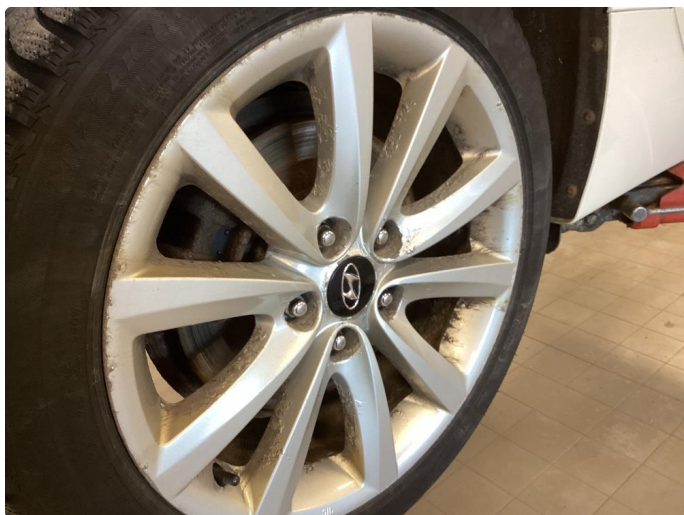
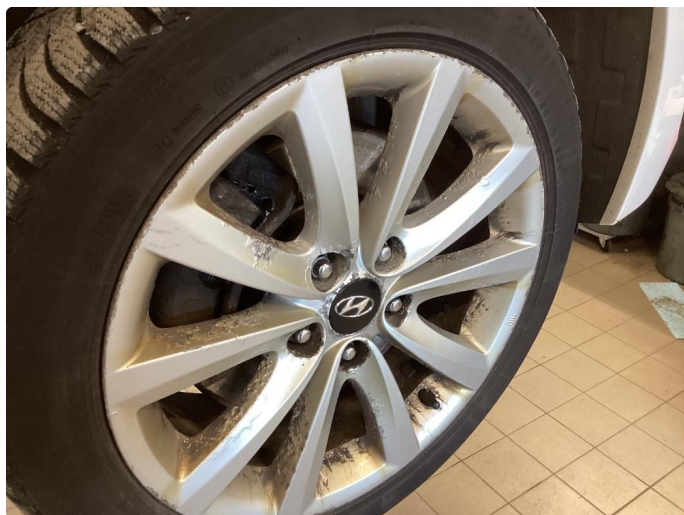
| Punkt | Beskrivelse | Plassering |
|---|---|---|
| 2.4 | Dekk/Felger | kantkjørt felg |

2.4 Kantkjørt felg

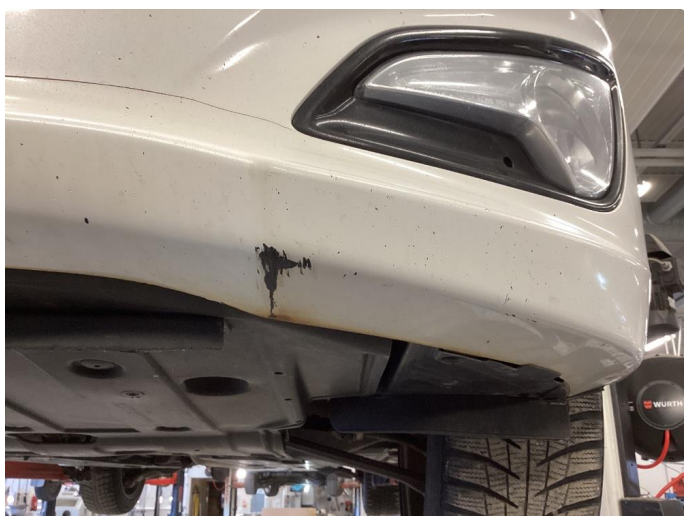
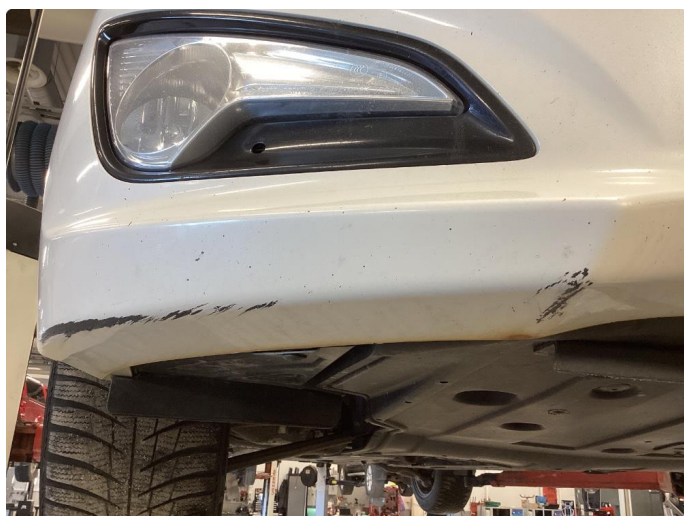
| Punkt | Beskrivelse | Plassering |
|---|---|---|
| 2.5 | Støtfanger | skrubbskader underkant |

2.5 Skrubbskader underkant

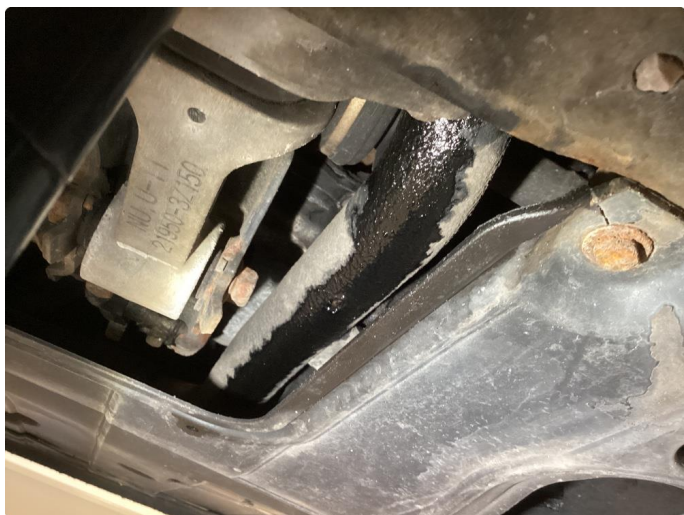
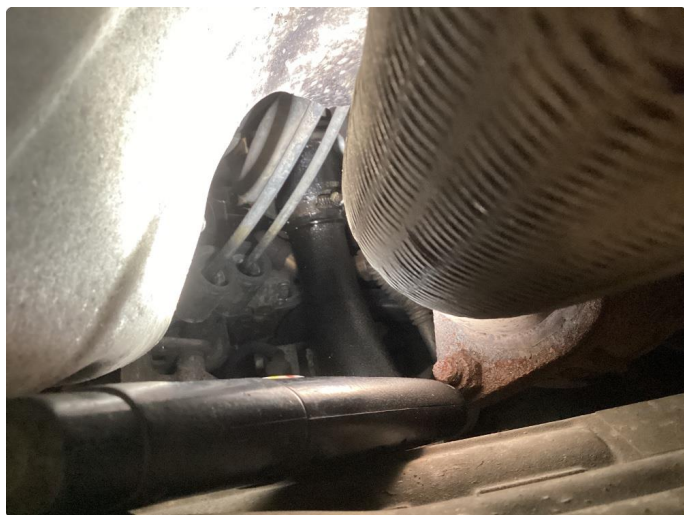
| Punkt | Beskrivelse | Plassering |
|---|---|---|
| 3.1 | Turbo | oljelekkasje |

3.1 Oljelekkasje
