**VOLKSWAGEN AMAROK 258 HK AUTOMAT 4X4**
**TESTDATO: 28.02.2024**
**KODE: 1358136**

| <b>AY40275</b> | <b>149 000 KM</b> | <b>30.07.2019</b><br>Førstegang registrert | <b>Diesel</b> |

**OPPSUMMERT STATUS PÅ KJØRETØY**

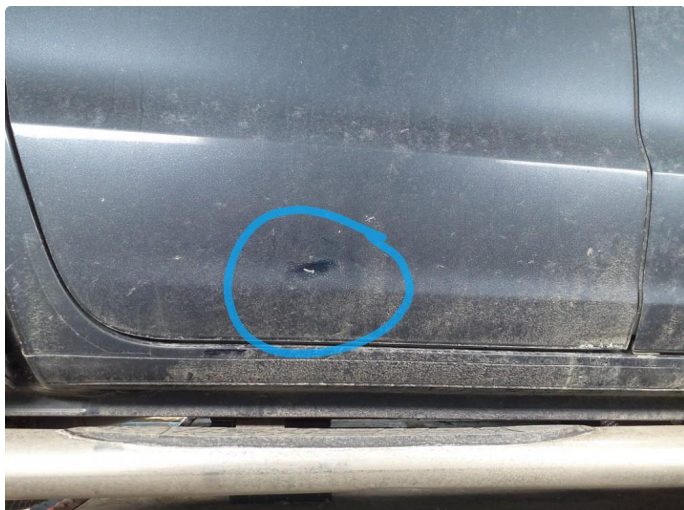
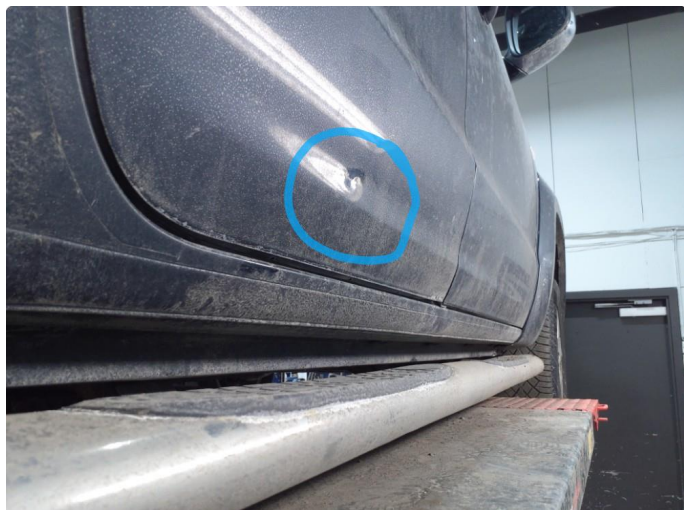
| Punkt | Beskrivelse | Plassering |
|---|---|---|
| 1.1 Dører | bulk med lakkskade | høyre bak |

1.1 Bulk med lakkskade

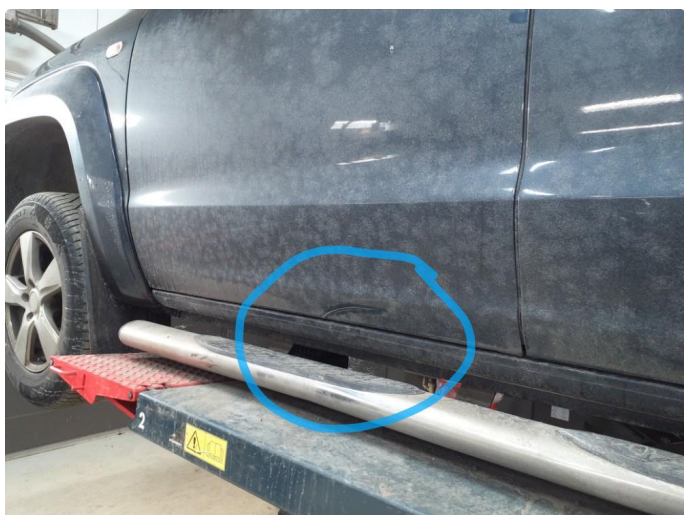
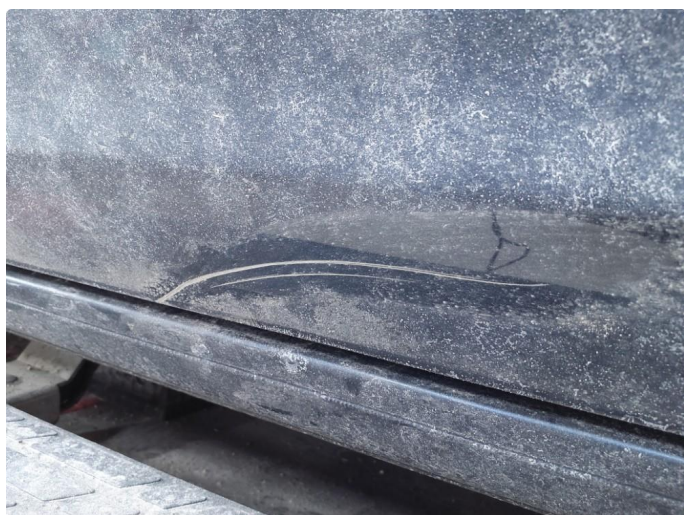
| Punkt | Beskrivelse | Plassering |
|---|---|---|
| 1.2 Dører | ripe ned til grunning | venstre foran |

1.2 Ripe ned til grunning

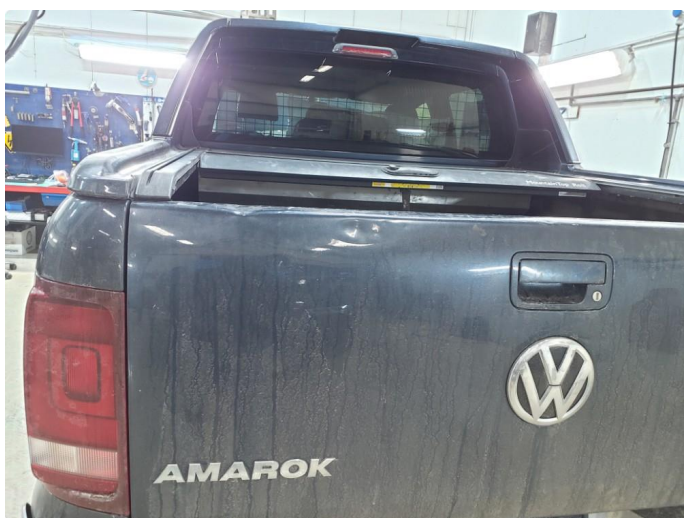
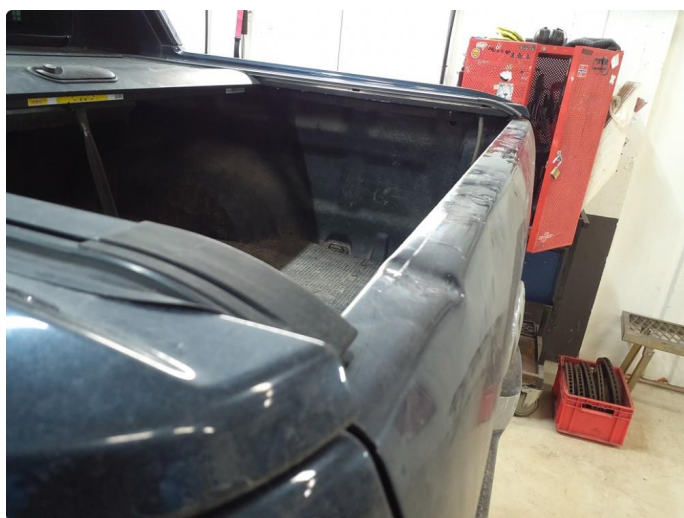
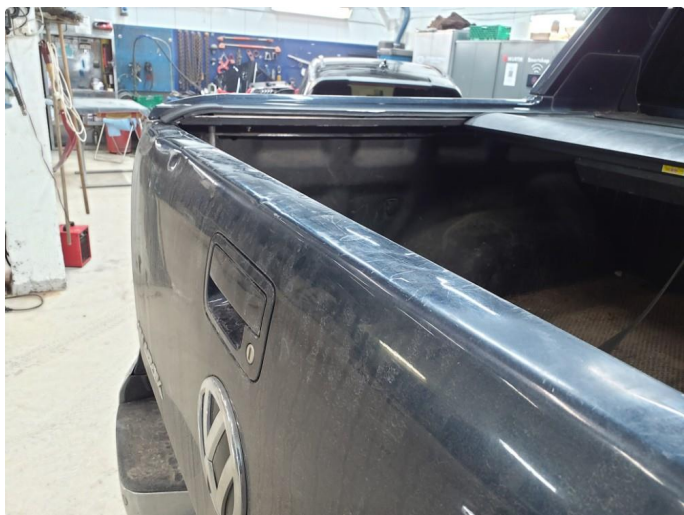
| Punkt | Beskrivelse | Plassering |
|---|---|---|
| 1.3 Bakluke | bulk | |

1.3 Bulk

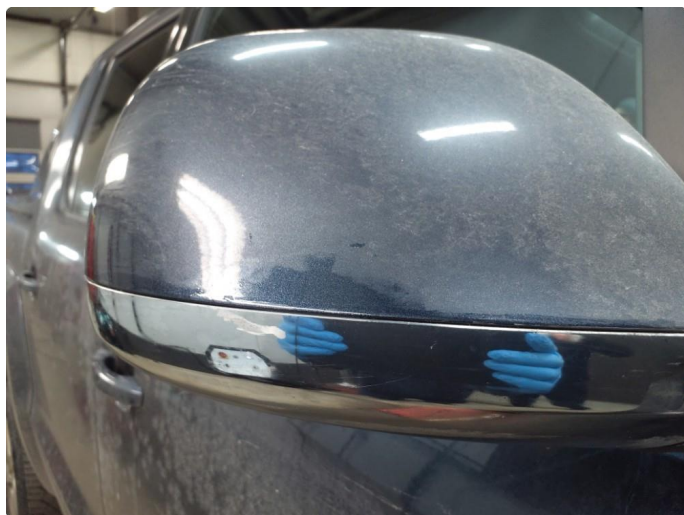
| Punkt | Beskrivelse | Plassering |
|---|---|---|
| 1.4 Speil | speilhus riper | høyre |

1.4 Speilhus riper

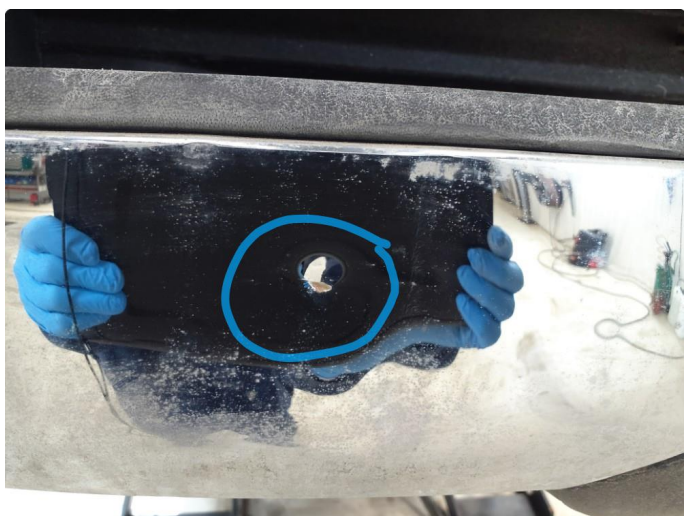
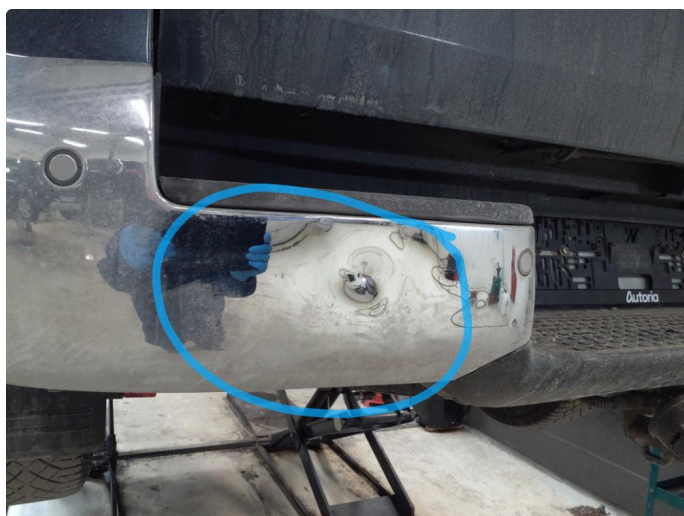
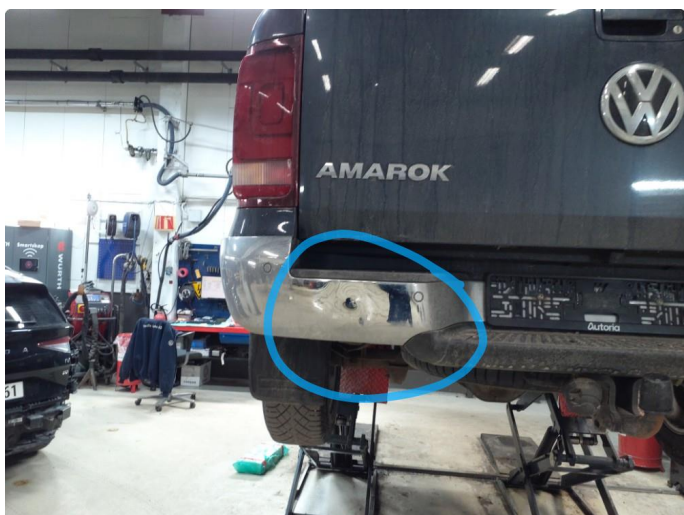
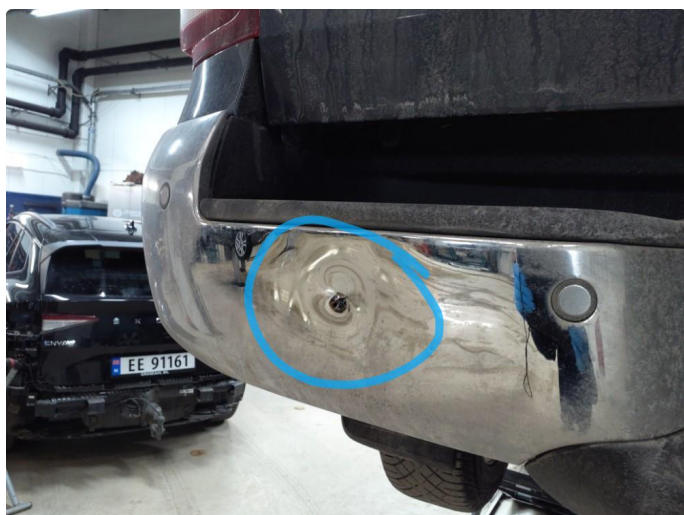
| Punkt | Beskrivelse | Plassering |
|---|---|---|
| 1.5 Støtfanger | skade | venstre bak |

1.5 Skade

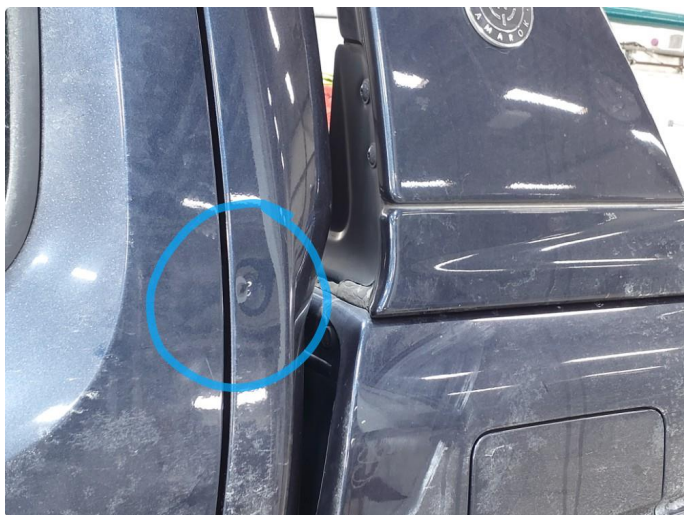
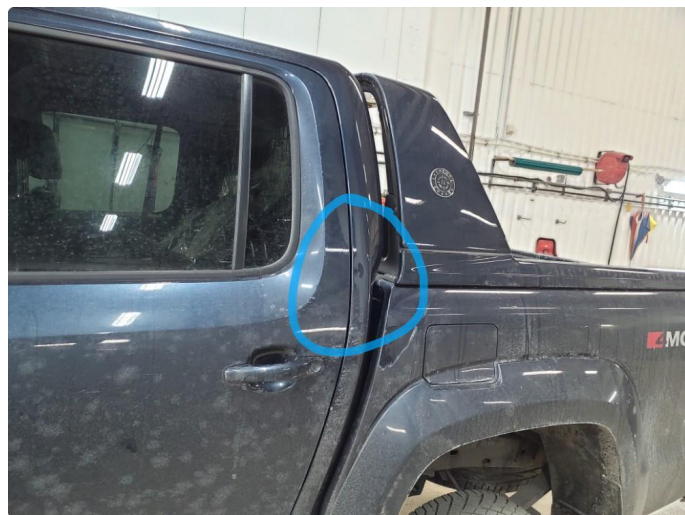
| Punkt | Beskrivelse | Plassering |
|---|---|---|
| 1.6 Stolpe | bulk | venstre bak |

1.6 Bulk
