EB12303 - 2019 Hyundai Kona Offroad

GENERELL BESKRIVELSE

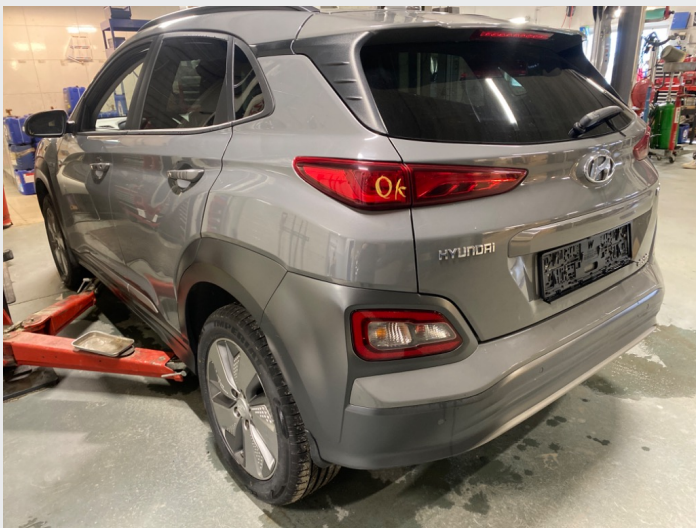
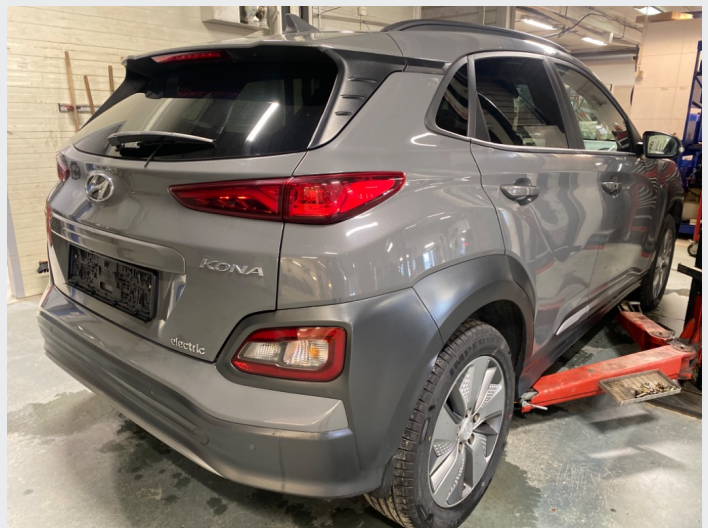
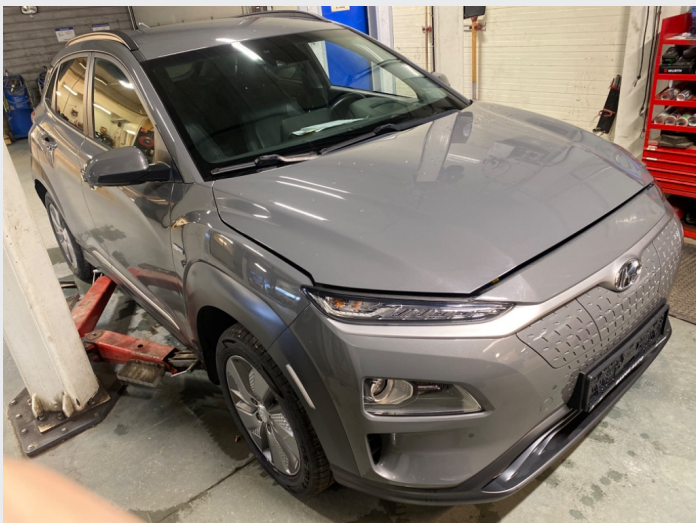
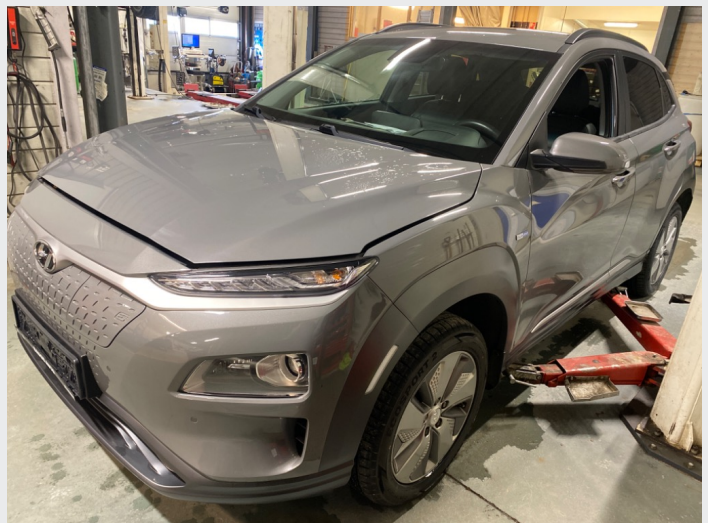
2.1 Oversiktsbilder av bilen

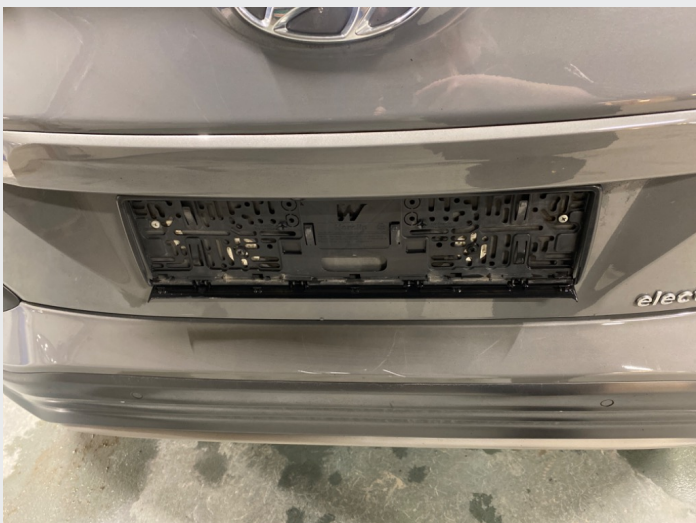
2.8 Striper bakfanger

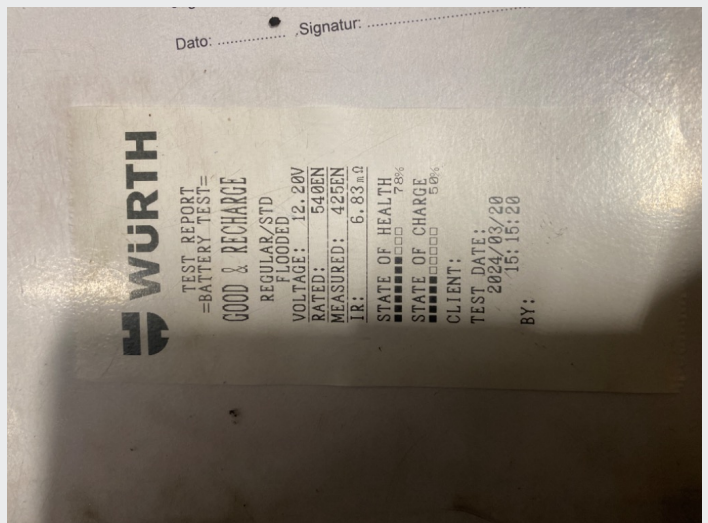
5.2 Testet 12v batteri, ok

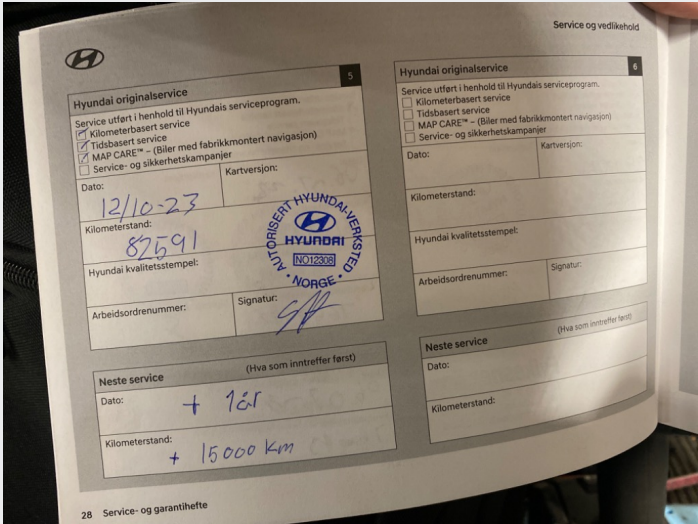
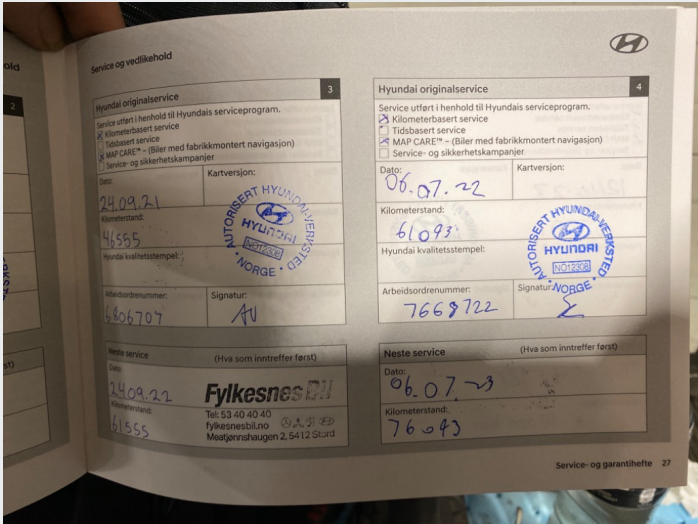
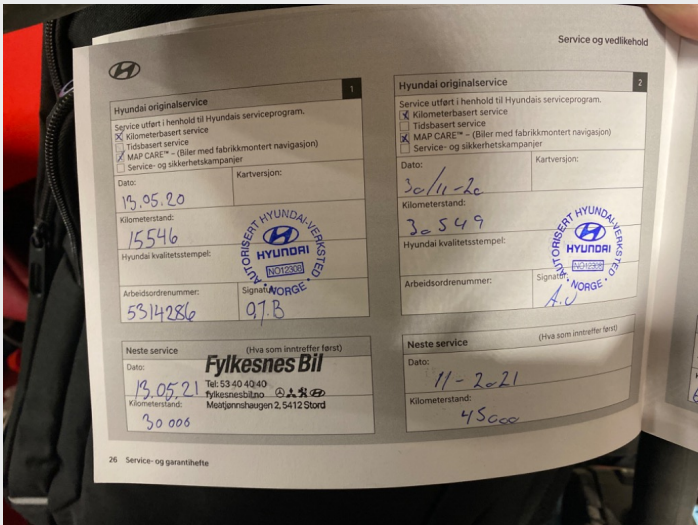
5.11 Servicebok
