ED69141 - 2022 Offroad

GENERELL BESKRIVELSE

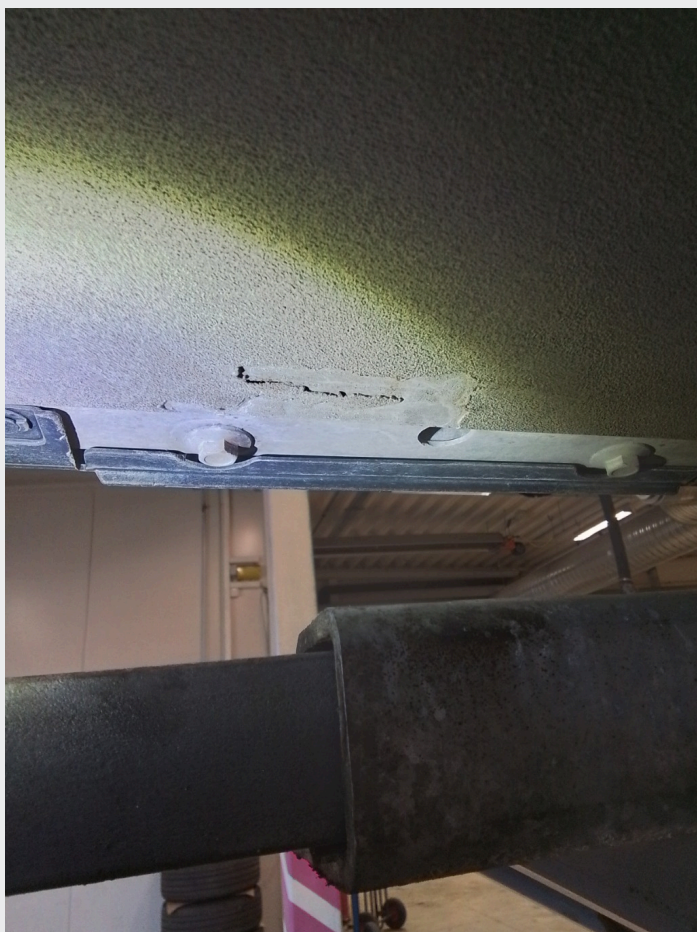
5.2 Små riper i høyspentbatteri, men ikke tegn til bulk

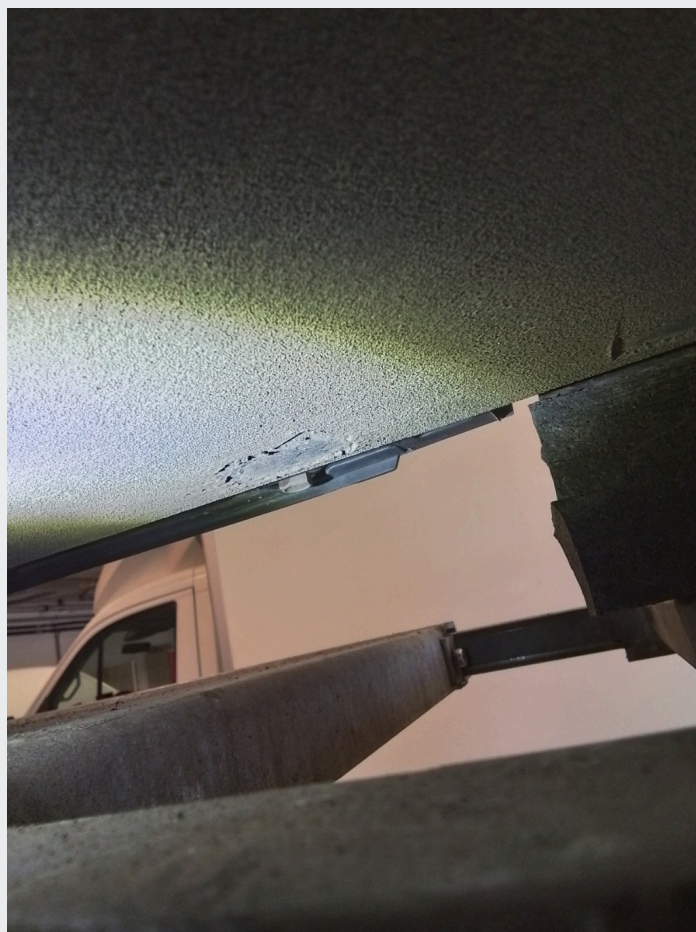
5.2 Små riper i høyspentbatteri, men ikke tegn til bulk

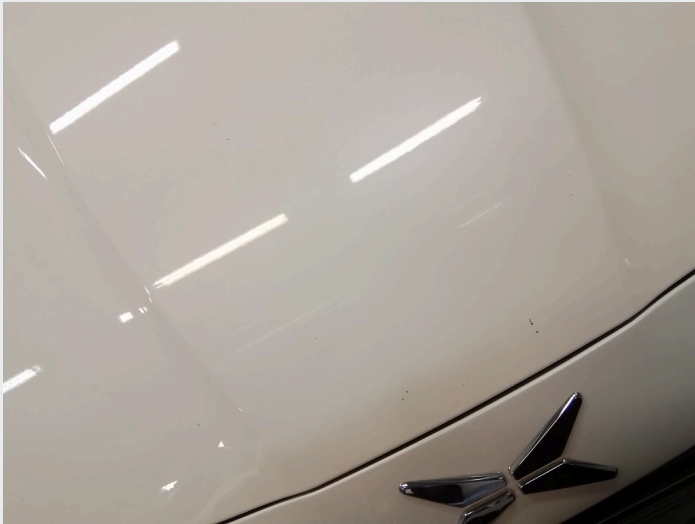
2.3 Steinsprut panser

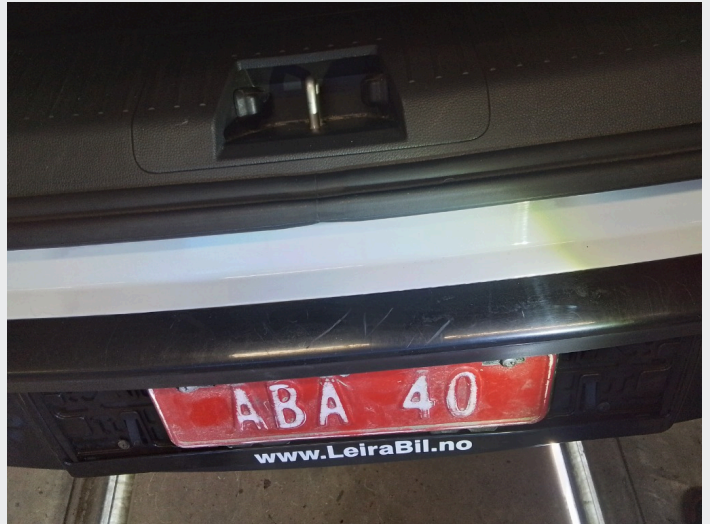
2.8 Små steinsprut på nedkant støtfanger

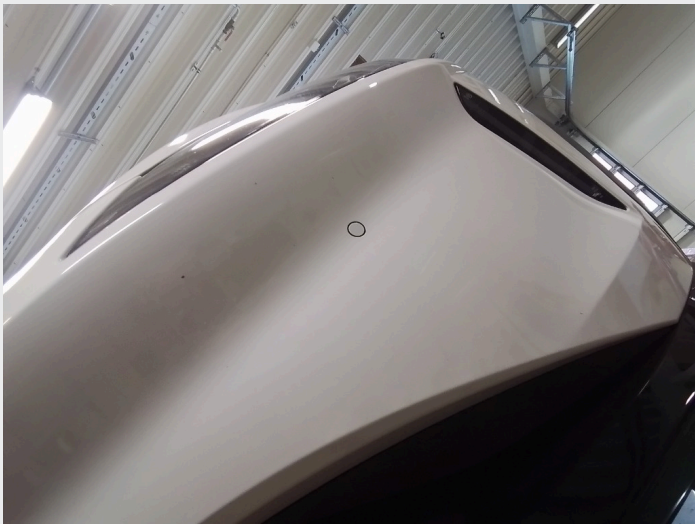
2.8 Små steinsprut på nedkant støtfanger
