TOYOTA LAND CRUISER 177 HK AUTOMAT 4X4
TESTDATO: 06.03.2024
KODE: 1362955

RL40491	127 897 KM	29.05.2019 Førstegang registrert	Diesel
----------------	-------------------	--------------------------------------------	---------------

CHASSISNR: JTEBR3FJ20K133410	BRUKTIMPORT: Nei
KJØRETØY: Varebil	FRIST FOR PKK: 29.05.2025

NBF Tilstandsrapport er utarbeidet av Norges Bilbransjeforbund og Forbrukerrådet.

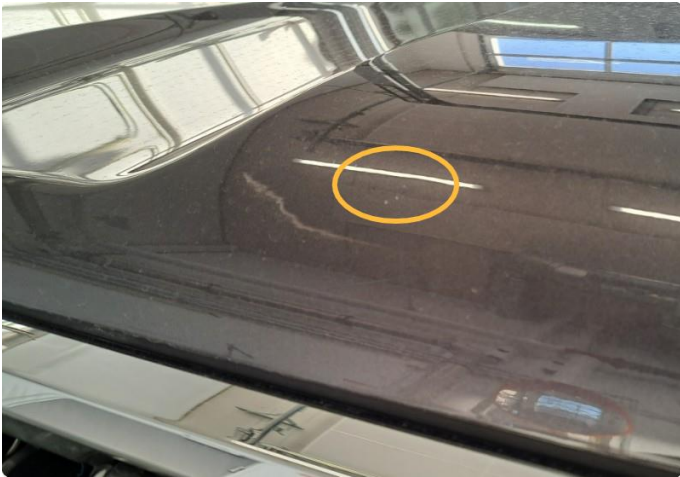
1.1 Steinsprut med liten bulk.

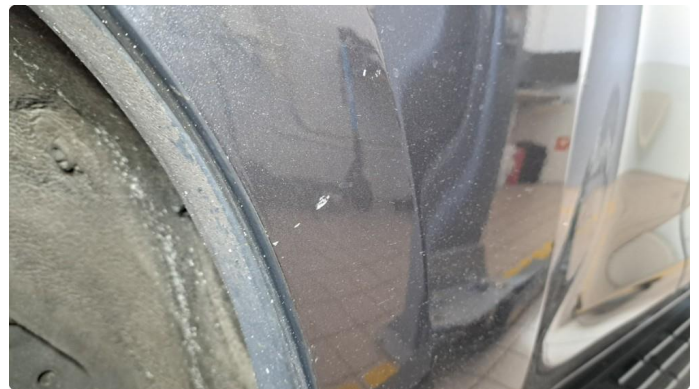
1.2 Ripper / lakksår.

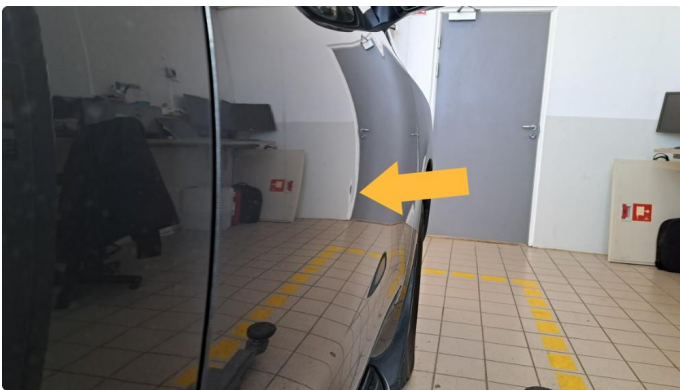
1.3 Bulk.

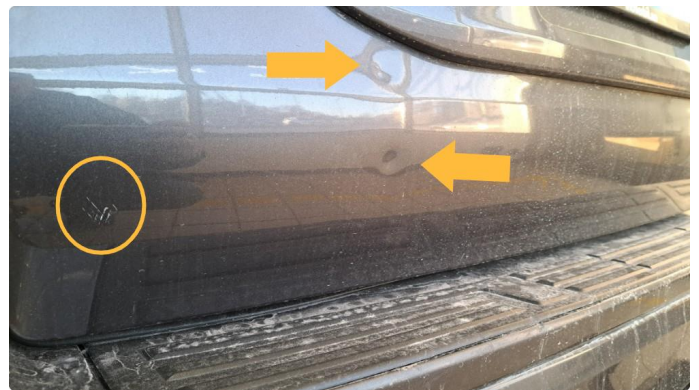
1.4 Noen bulker og riper.

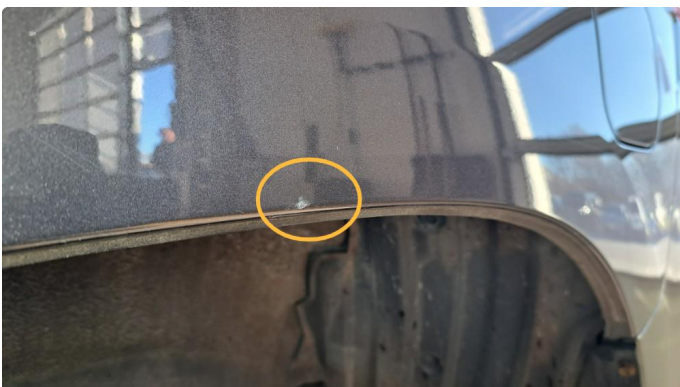
1.5 Lakksår.

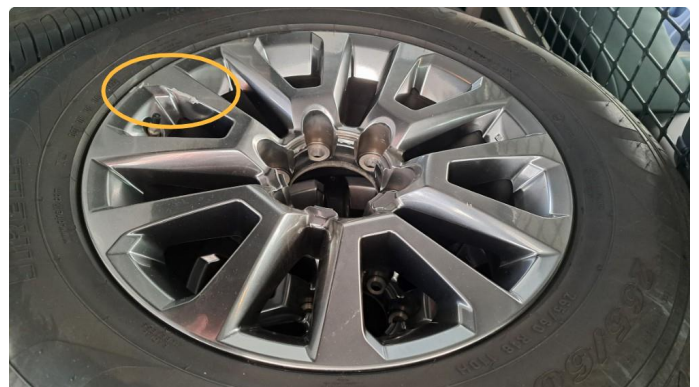
1.6 Skraper i sommerfelg.

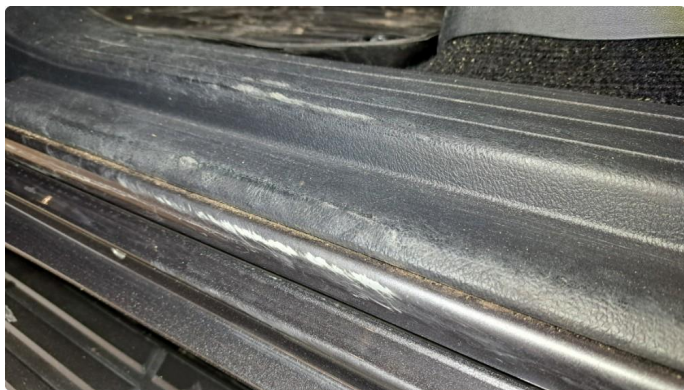
1.7 Riper på innsteg.

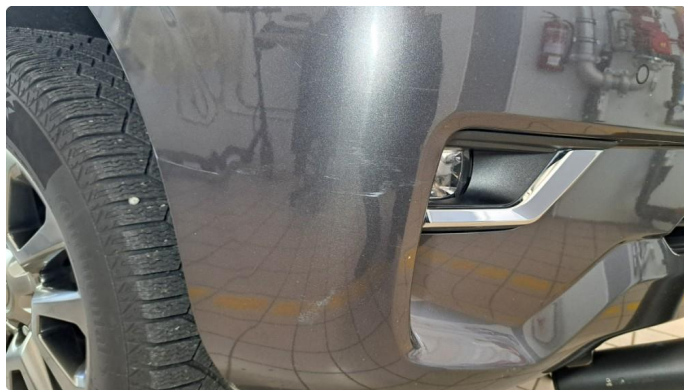
1.8 Riper.

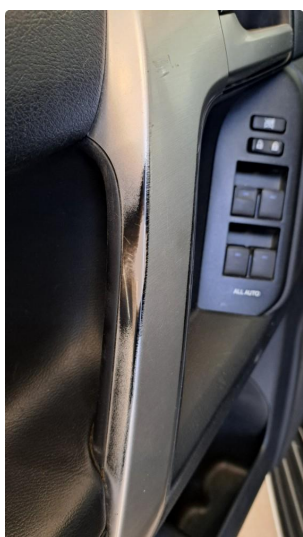
2.2 Slitt håndtak.

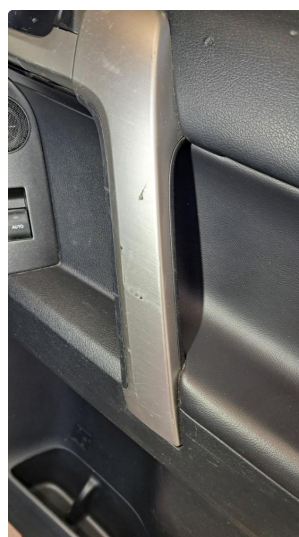
2.3 Riper i håndtak.

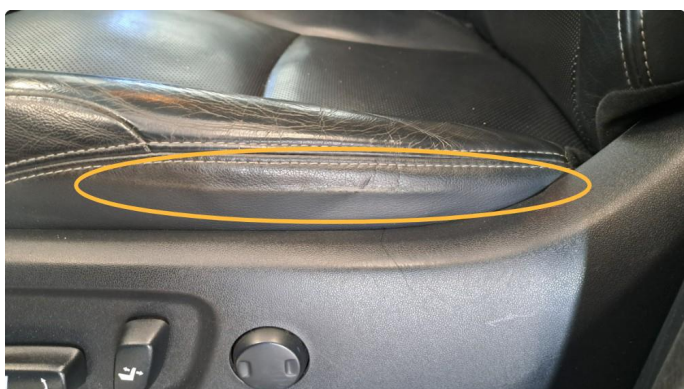
2.4 Slitasje på siden av sittepute.

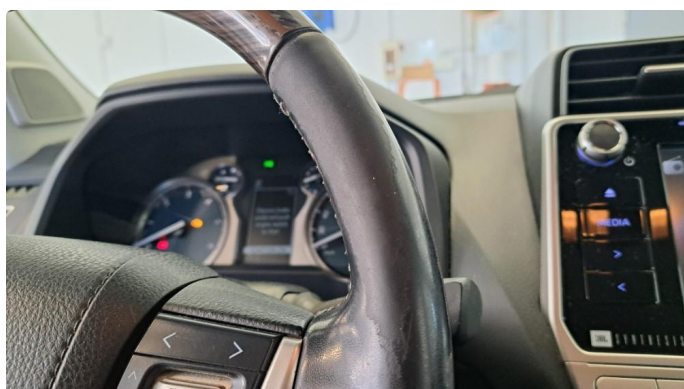
2.5 Slitt.

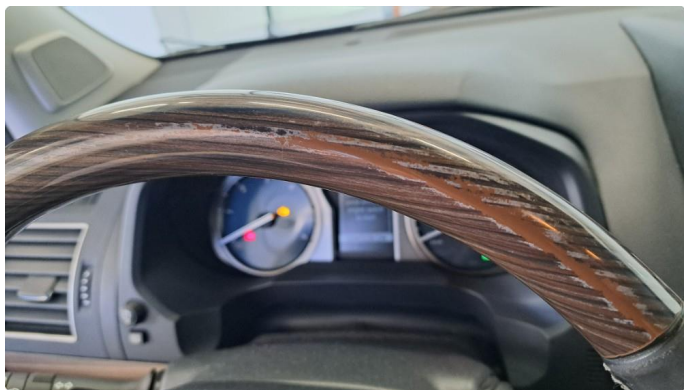
2.5 Slitt.

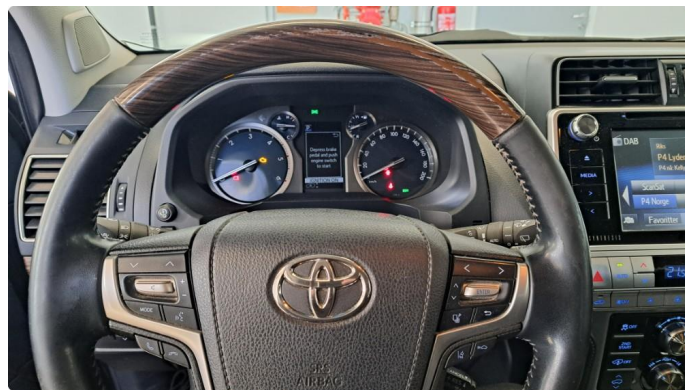
2.5 Slitt.

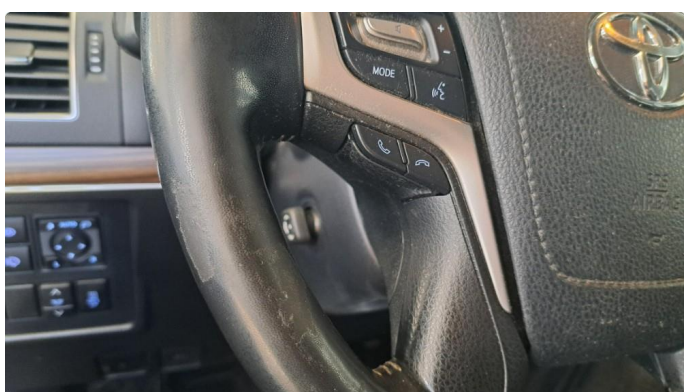
2.5 Slitt.
