**HYUNDAI KONA ELECTRIC FORHJULSDRIFT**
**TESTDATO: 02.04.2024**
**KODE: 1382005**

<b>EC15047</b>	<b>66 996 KM</b>	<b>21.01.2021</b> Førstegang registrert	<b>Elektrisitet</b>
----------------	------------------	--	---------------------

<b>CHASSISNR:</b> TMAK581GFLJ011612	<b>BRUKTIMPORT:</b> Nei
<b>KJØRETØY:</b> Personbil	<b>FRIST FOR PKK:</b> 21.01.2025

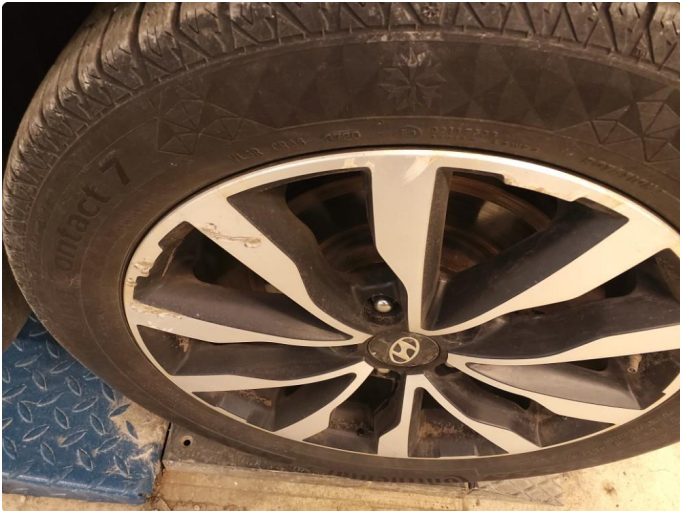
Punkt	Beskrivelse	Plassering
<b>1. EKSTERIØR</b>		
1.1 Dekk/Felger	kantkjørt felg	høyre foran
1.2 Støtfanger	skrubbskader underkant	foran
<b>2. OPPLYSNINGER/KLARGJØRING</b>		
2.1 Opplysninger	dokumentert service, se bilde

1.1 Kantkjørt felg

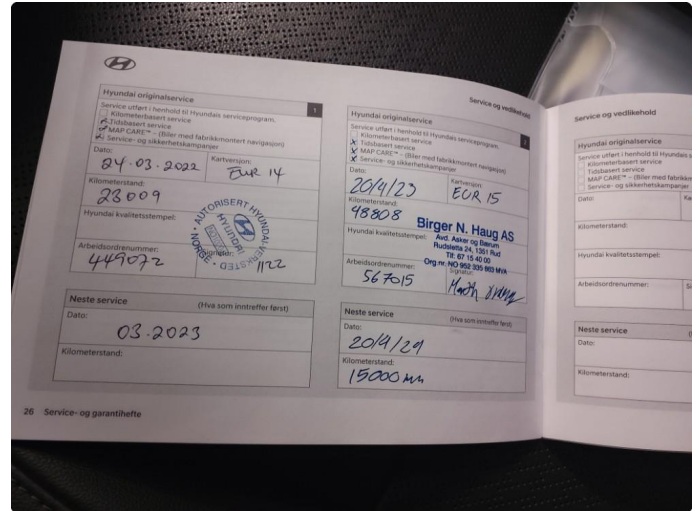
2.1 Dokumentert service, se bilde
