VH63270 - 2014 Mercedes-Benz GLA Offroad

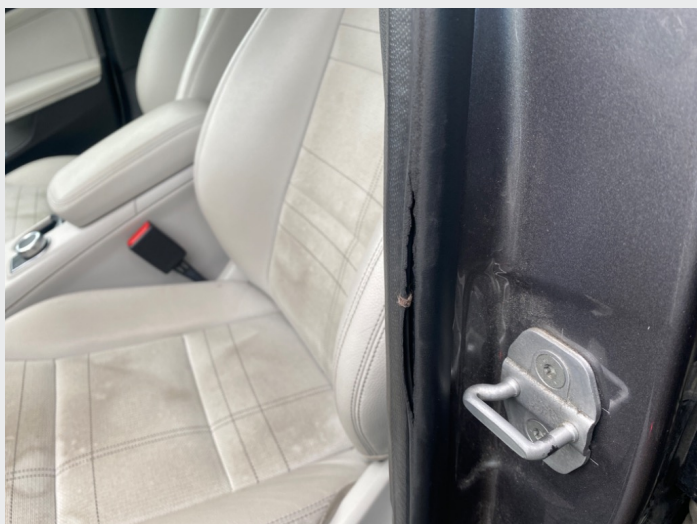
- 2.1 Eksteriør - Lakk - Oversiktsbilder av bilen
- 4.4 Interiør og instrumenter - Dørtrekk - List i døråpning revnet
- 9.7 Bremses - Tromler/Skiver - Bremseskiver bak har en slitekant men har ikke falt under produsentens anbefalinger enda

4.4 List i døråpning revnet
