**RENAULT KANGOO Z.E. FORHJULSDRIFT**
**TESTDATO: 12.04.2024**
**KODE: 1390592**

<b>EB84629</b>	<b>33 768 KM</b>	<b>13.09.2013</b> Førstegang registrert	<b>Elektrisitet</b>
----------------	------------------	--	---------------------

NBF Tilstandsrapport er utarbeidet av Norges Bilbransjeforbund og Forbrukerrådet.

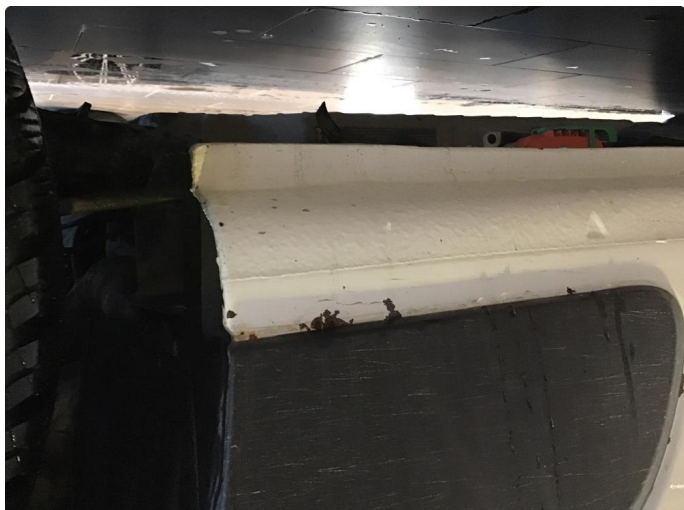
Punkt	Beskrivelse	Plassering
<b>1. IDENTITET</b>		
1.1 Nøkler	mangler	
<b>2. EKSTERIØR</b>		
2.1 Antirustbehandling	skadet/slitt	venstre bak
2.2 Antirustbehandling	skadet/slitt	høyre bak
2.3 Bakluke	ripe(r) ned til grunning	
<b>3. MOTOR</b>		
3.1 Service	trenger service

2.1 Skadet/slitt

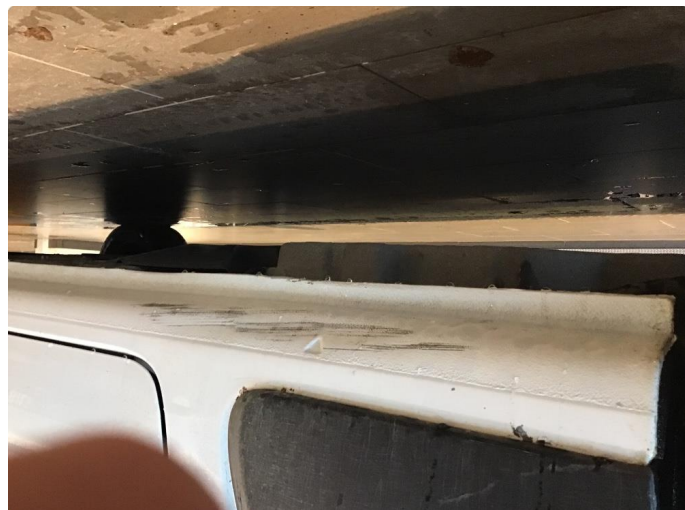
2.2 Skadet/slitt

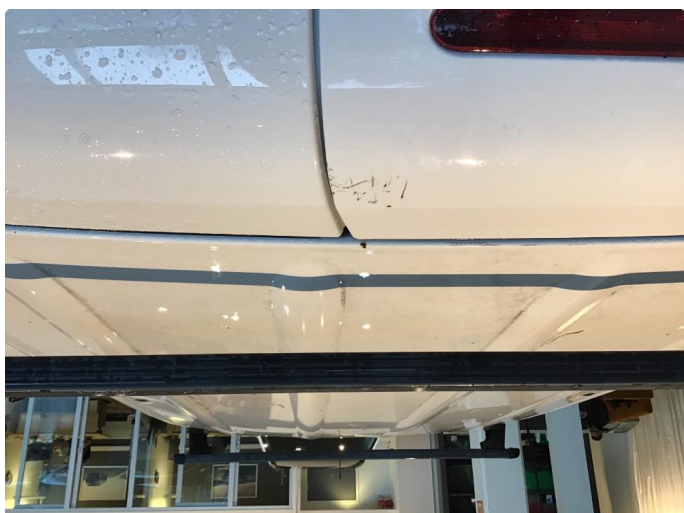
2.3 Ripe(r) ned til grunning

2013 Kangoo ZE Lang utgave  
 Leveres med ny service  
 Litt slitt lakk begge sider bak under list-se bilder  
 Noen riper på bakdører  
 Levers med 1 nøkkel  
 Normal bruksslitasje ihht alder
