NAF Bruktbiltest

Testdato
25.03.2024

Bilmerke	Tesla	Motorstørrelse	cm ³
Modell	Model X	Motoreffekt	193 kW
Type	0	Aksler i drift	2
Registreringsnr.	EK36468	Drivstofftype	Elektrisk
Understellsnr.	5YJXCCE48HF032663	Kjøretøygruppe	101
Km.stand.	107218	Bruktimportert	Nei
Farge	Rød	Registreringsår	2017
		Registrert første gang	28.03.2017

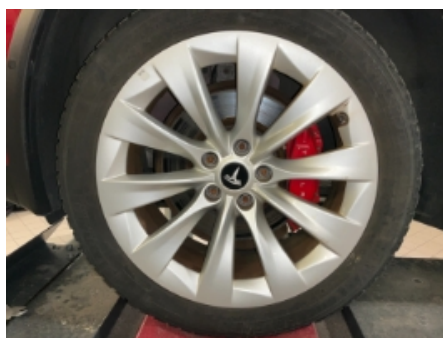
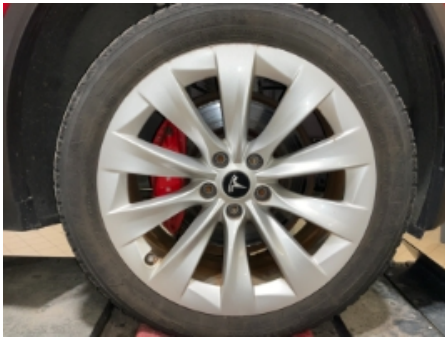
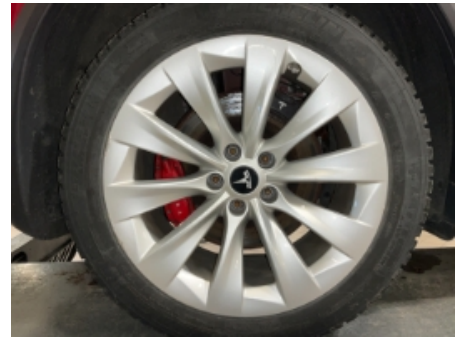
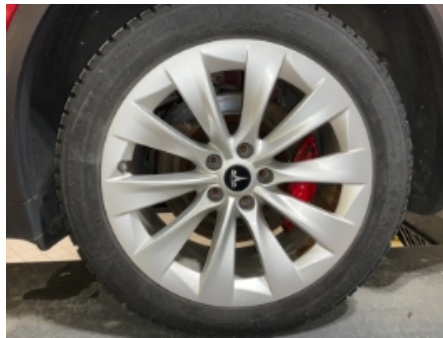
65.11		Dekk er skjevslitt:	Høyre foran, Venstre foran
65.14		Hjulstillingskontroll nødvendig pga skade	Høyre foran
65.19		* Dekk har sprukket opp.	
66.8	Felg	Vesentlig ripe / hakk inn til grunnmaterialet:	Høyre foran, Høyre bak

23. Felg

25. Felg

27. Felg

29. Felg

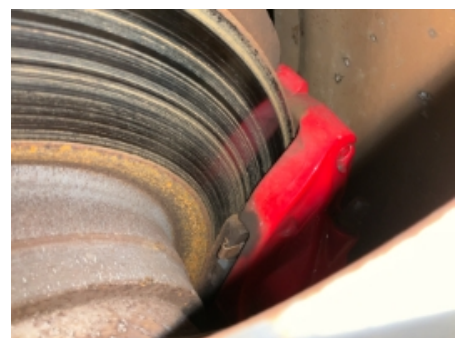
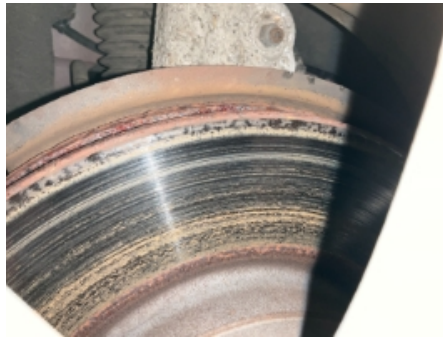
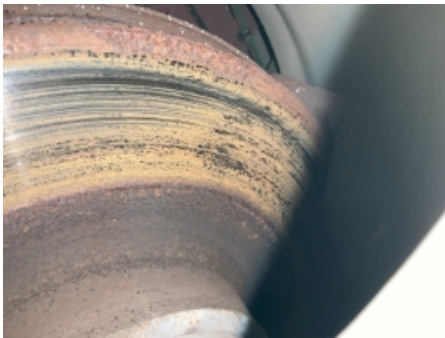
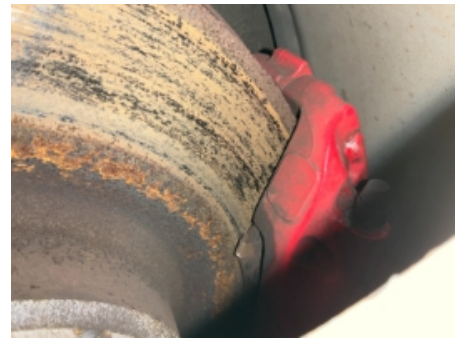
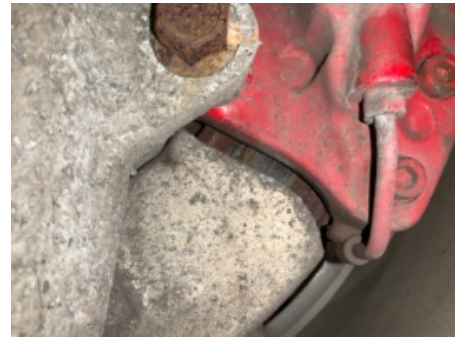
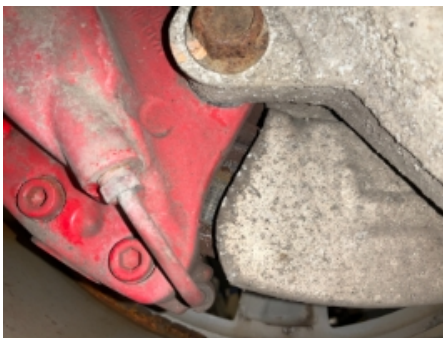
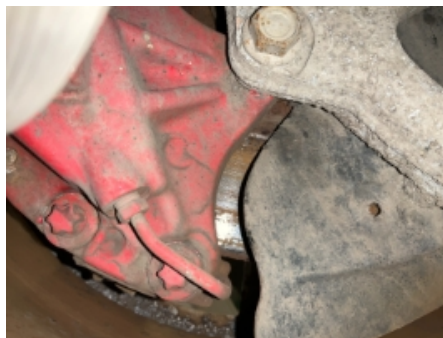
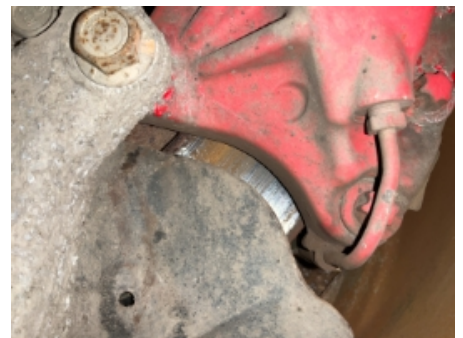
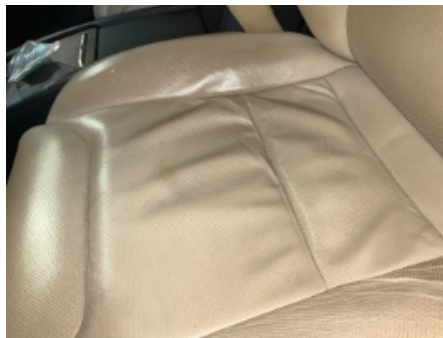
1.10		Vibrasjon i ratt	
1.11		* Dekkene er ikke runde så alt rister.	
2.6	Unormal lyd	Ulyd fra hjuloppheng foran	
6.10	Bremseskiver	Rust på bremseskive:	Venstre foran, Venstre bak, Høyre bak, Høyre foran

24. Bremseskiver

26. Bremseskiver

28. Bremseskiver

30. Bremseskiver

39. Bremseskiver

40. Bremseskiver

41. Bremseskiver

42. Bremseskiver

68. Bremseskiver

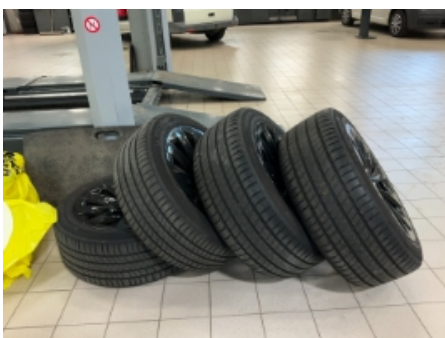
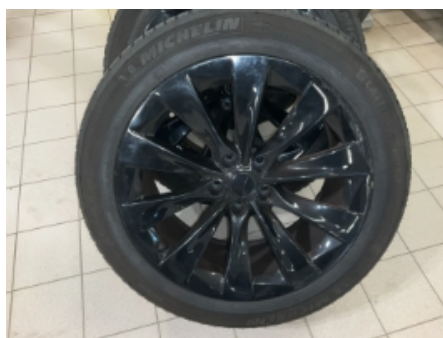
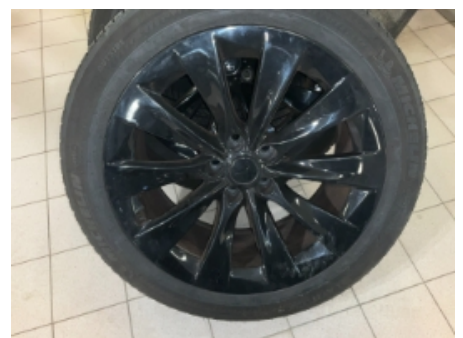
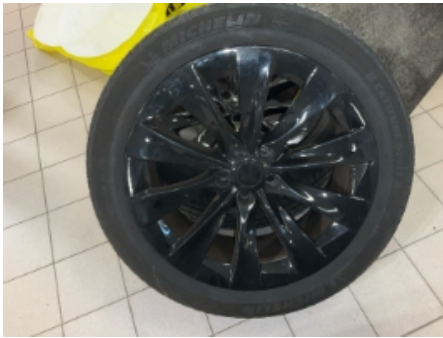
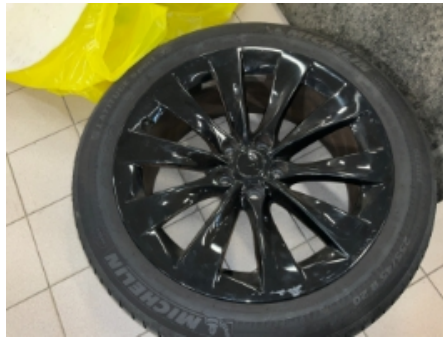
67.23	Ekstra hjulsett	Vesentlig ripe(r) inn til grunnmaterialet på felg:	1 felg
96.3	Dørtrekk	* Vannmerker i dørtrekk.	
98.3	Seter	Hull/rift gjennom setetrekk:	Høyre bak, Venstre bak

34. Ekstra hjulsett

35. Ekstra hjulsett

36. Ekstra hjulsett

37. Ekstra hjulsett

38. Ekstra hjulsett

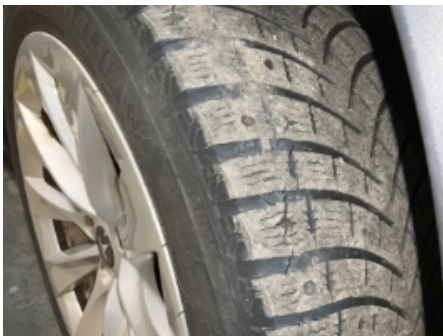
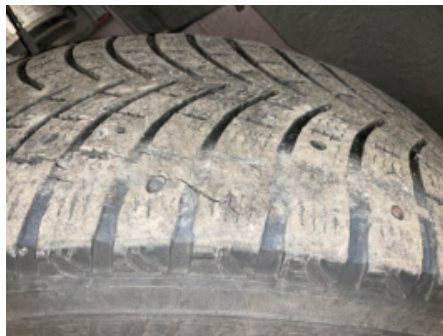
22.8	Varsellamper utvidet	* Varsel om lite coolant.	
50.7	Varmeapparat / klimaanlegg (AC)	Svak eller ingen varme fra varmeapparat	
65.8	Dekk	Piggdekk med slitte og/eller lite pigger	Høyre foran, Venstre foran, Venstre bak, Høyre bak

43. Dekk

44. Dekk

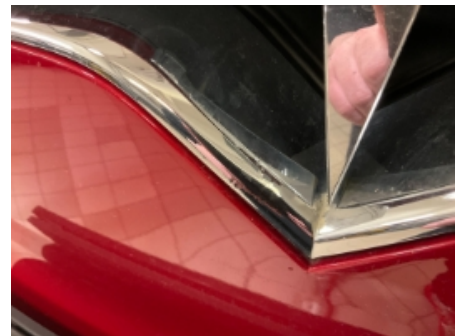
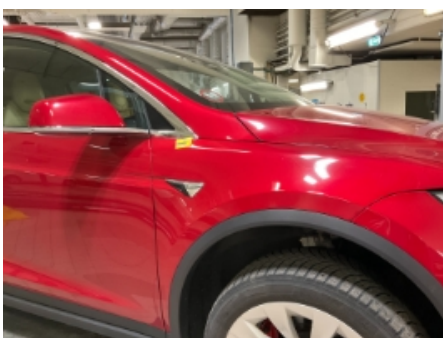
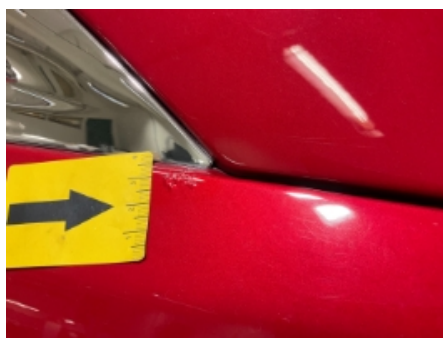
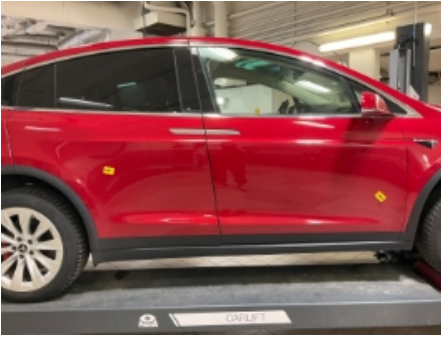
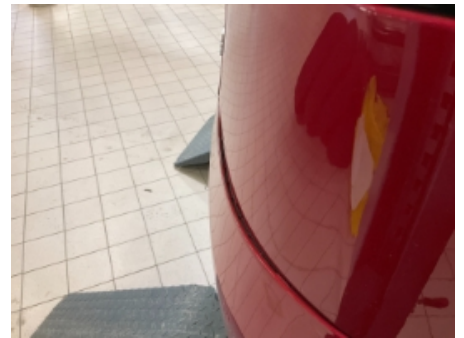
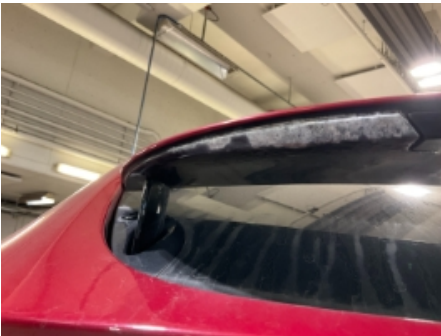
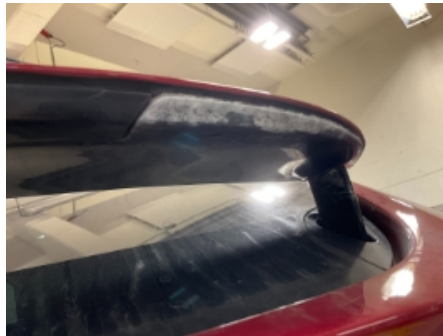
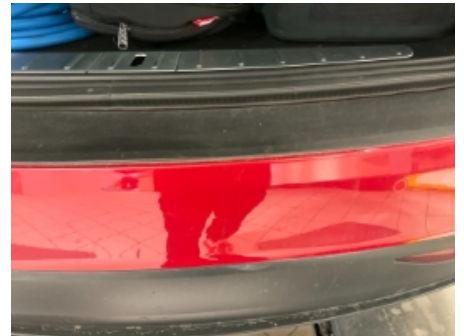
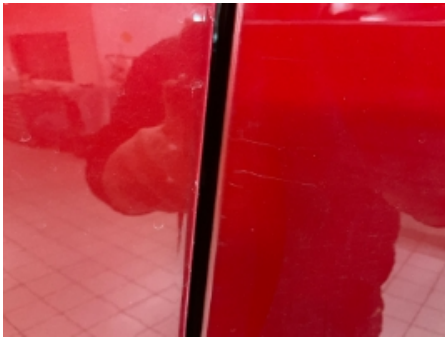
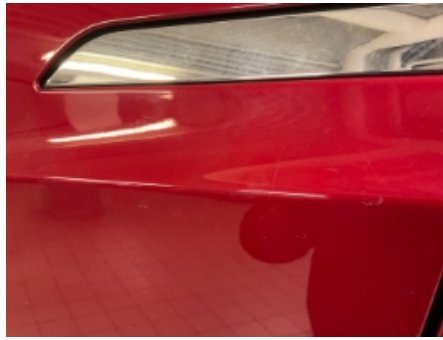
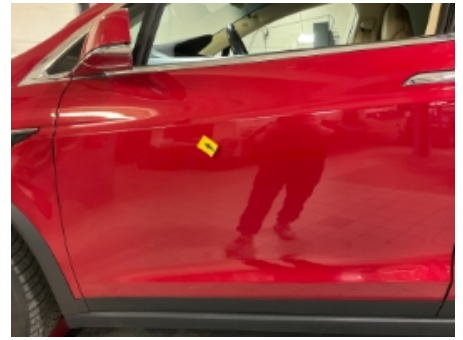
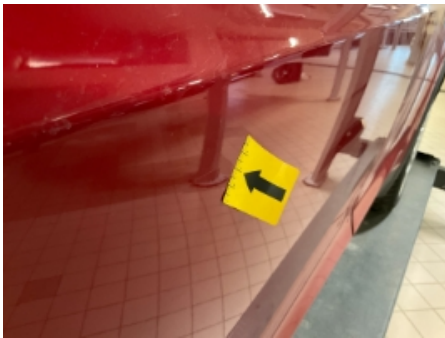
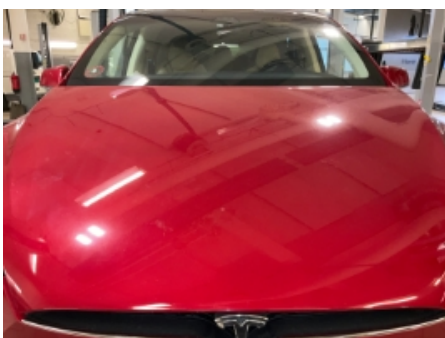
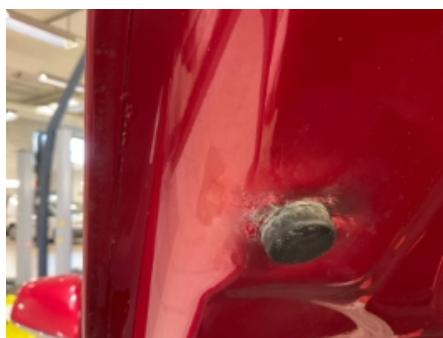
81.9	Frontrute	Noe steinsprut	
86.16	Lakk / karosseri utvendig	Lakkriper:	Støtfanger foran, Bakluke, Høyre fordør, Venstre bakdør, Høyre bakdør, Støtfanger bak, Venstre fordør

86.17		Diverse småbulker/lakkriper	
86.18		Småbulker:	Venstre fordør
86.20		Steinsprut:	Støtfanger foran, Panser, Høyre bakdør, Venstre fordør, Venstre bakdør, Høyre fordør

86.24		Rustangrep:	Bakluke, Panser, Høyre forskjerm
86.29		Mangelfull oppretting/tilpasning	Støtfanger bak
86.30		Bilen har noe penselflekking av steinsprut/riper i lakk

45. Lakk / karosseri utvendig

46. Lakk / karosseri utvendig

47. Lakk / karosseri utvendig

49. Lakk / karosseri utvendig

54. Lakk / karosseri utvendig

55. Lakk / karosseri utvendig

56. Lakk / karosseri utvendig

57. Lakk / karosseri utvendig

61. Lakk / karosseri utvendig

62. Lakk / karosseri utvendig

63. Lakk / karosseri utvendig

64. Lakk / karosseri utvendig

70. Lakk / karosseri utvendig

71. Lakk / karosseri utvendig

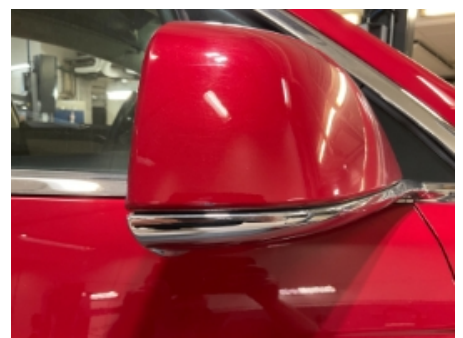
48. Utvendig speil

87.11	Utvendig speil	Ripe i speilhus:	Høyre
88.15	Underside	* Noe skrubbskader under bil.	
90.10	Tilhengerfeste	Låsemekanisme er ikke funksjonsprøvd	
93.5	Taktrekk	Skittent taktrekk

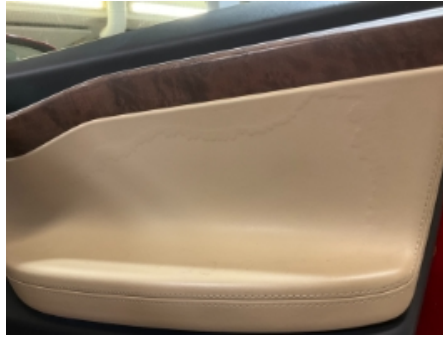
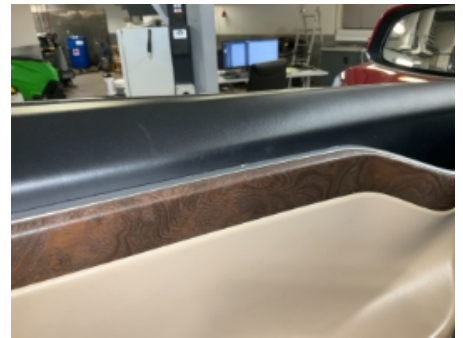
96.4	Dørtrekk	Liten skade i dørtrekk:	Venstre fordør
97.5	Døråpning	Sår eller skade:	Høyre bakdør, Venstre fordør, Venstre bakdør

50. Dørtrekk

66. Dørtrekk

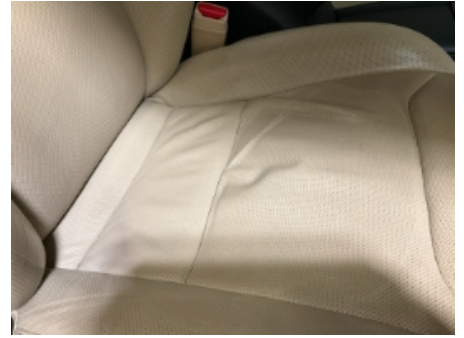
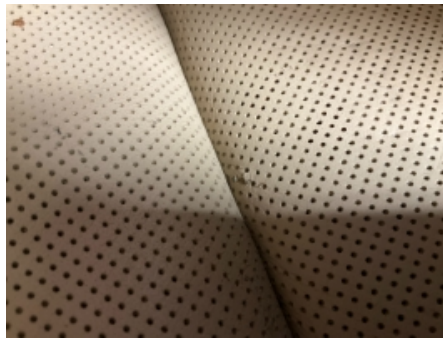
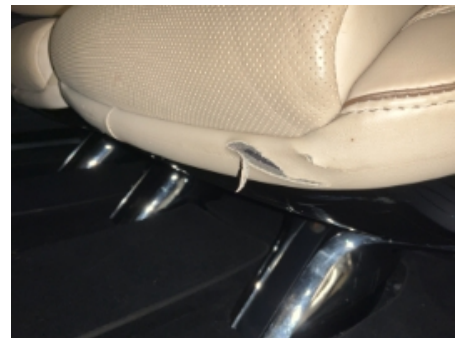
98.6		* Løst/strekk setetrekk foran.	
103.4	Interiør generelt	* Hull i deksel til B-stolpe.

51. Seter

53. Seter

69. Seter

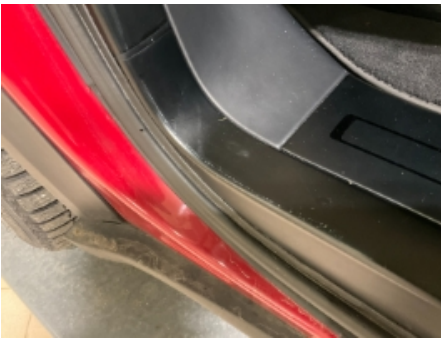
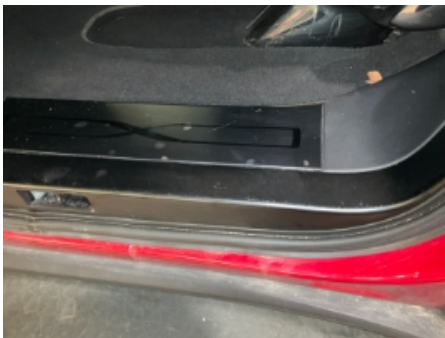
52. Døråpning

67. Døråpning
