XA19281 - 2016 Mercedes-Benz Vito Kasse

GENERELL BESKRIVELSE

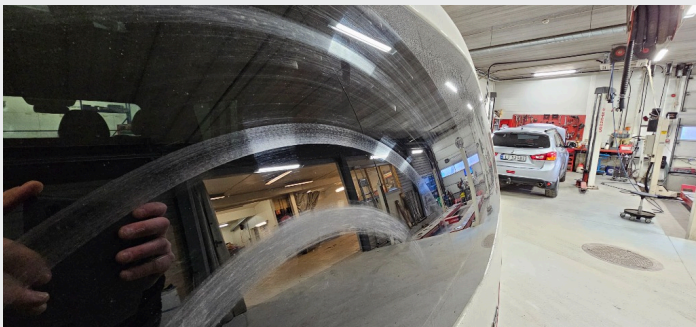
2.15 Bakrute litt slitt noen spor der hvor visker går

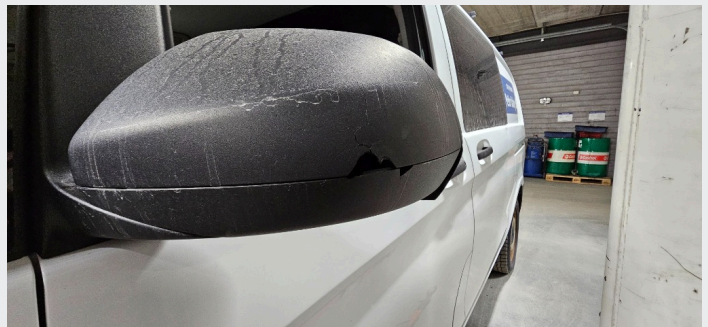
2.12 Knust speilkåpe høyre side

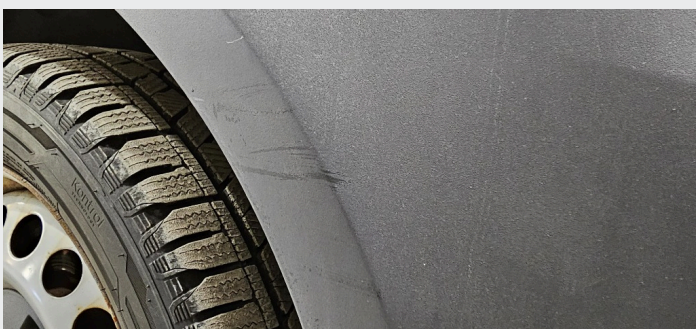
2.8 Riper i frontfanger høyre side

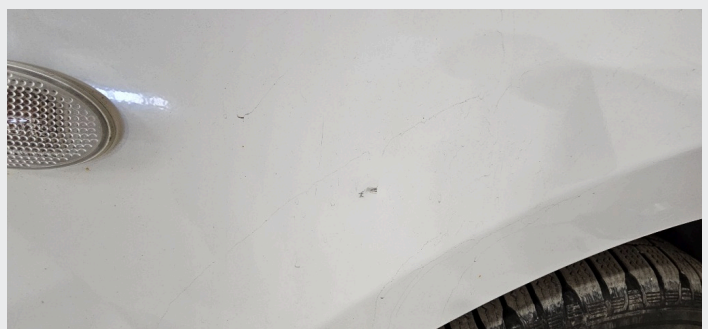
2.7 Bulk høyre framskjerm.

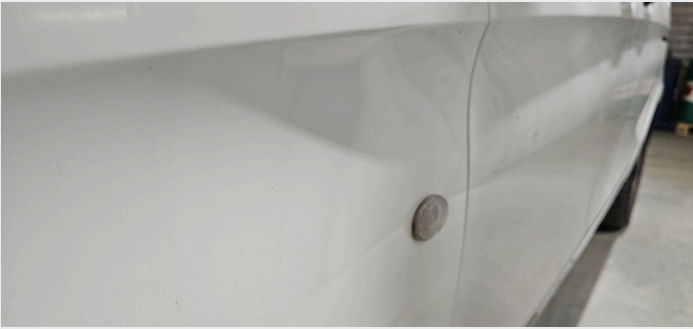
2.7 Bulk høyre framskjerm.

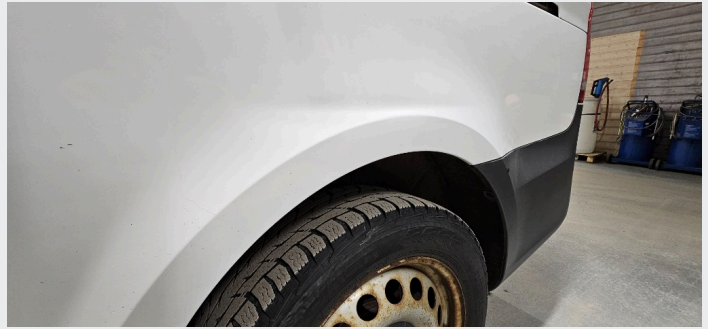
2.7 Bulk venstre bakskjerm

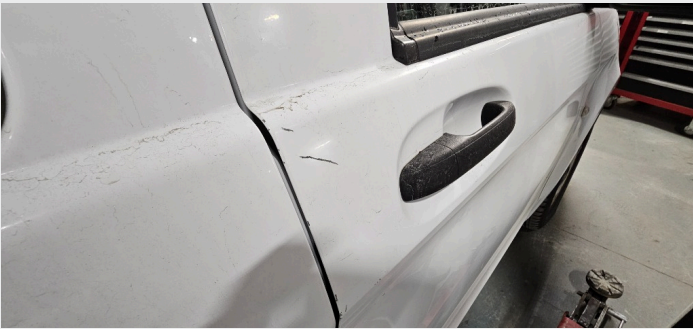
2.5 Riper/rust førerdør.

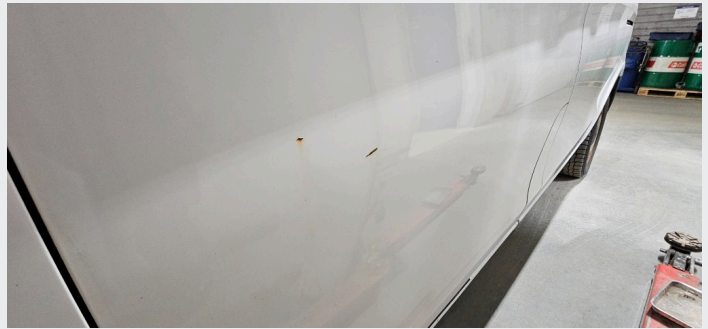
2.5 Riper/rust førerdør.

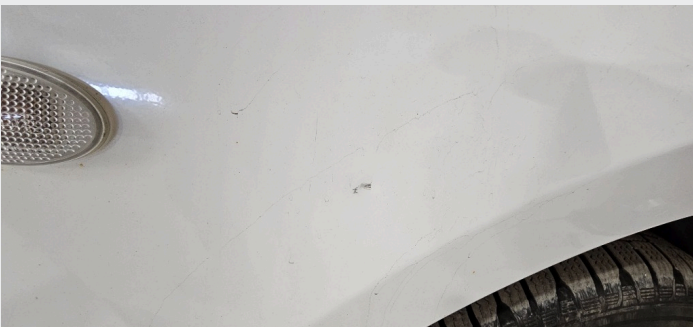
2.5 Riper/rust førerdør.

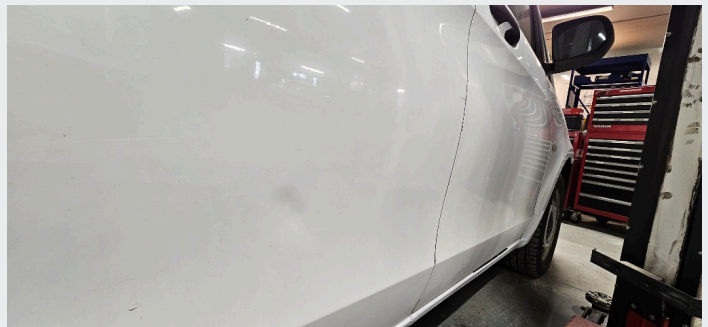
2.5 Bulk høyre skyvedør.

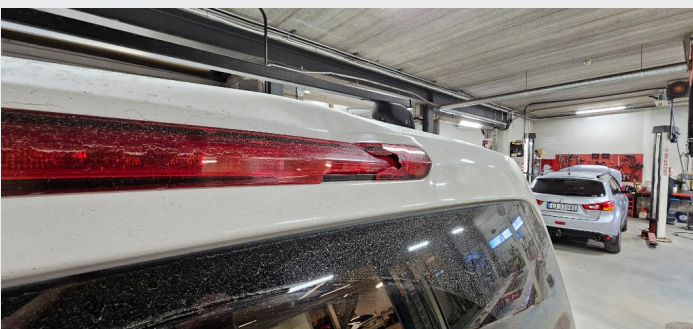
2.5 Bulk på bakluke ved øvre bremselys

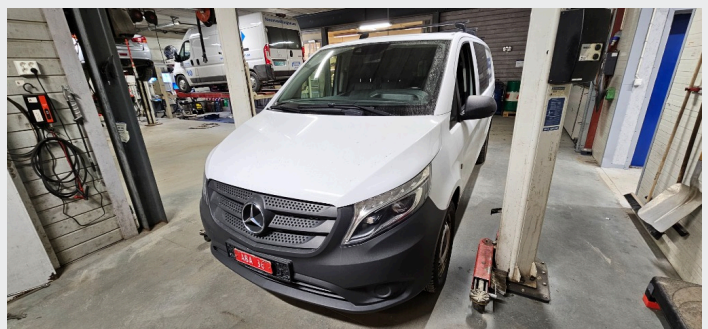
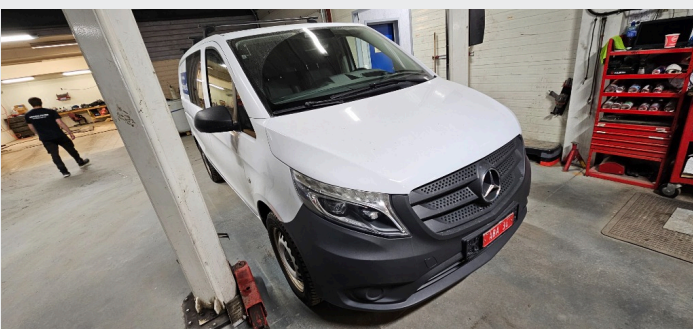
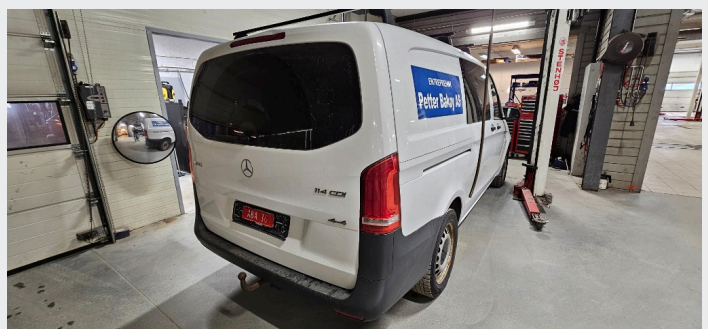
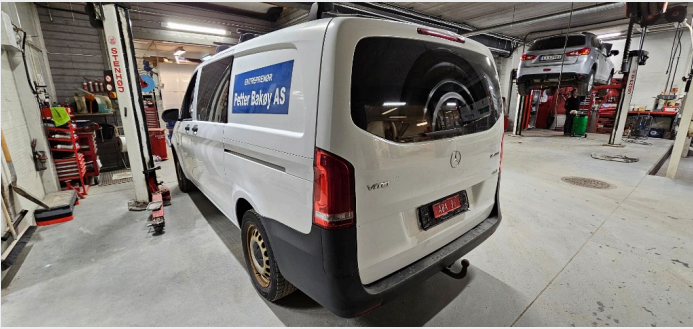
2.1 Oversiktsbilder av bilen

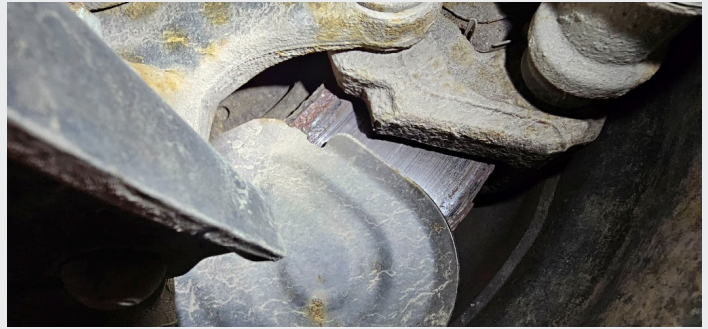
9.7 Rust på innside skiver foran

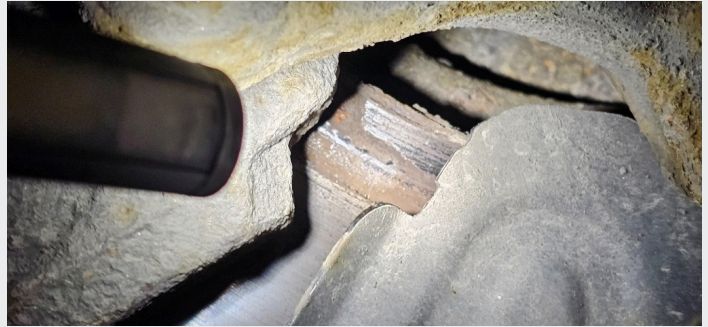
9.7 Rust på innside skiver foran

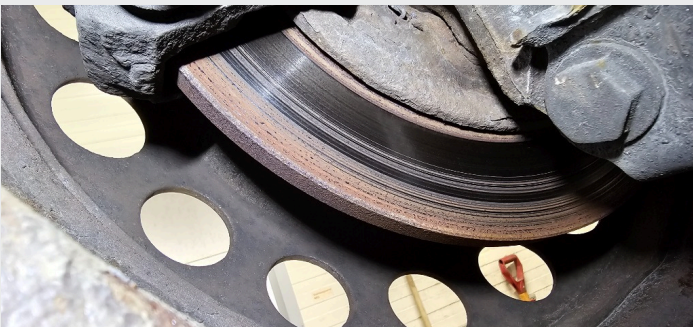
9.7 Rust på innside skiver foran

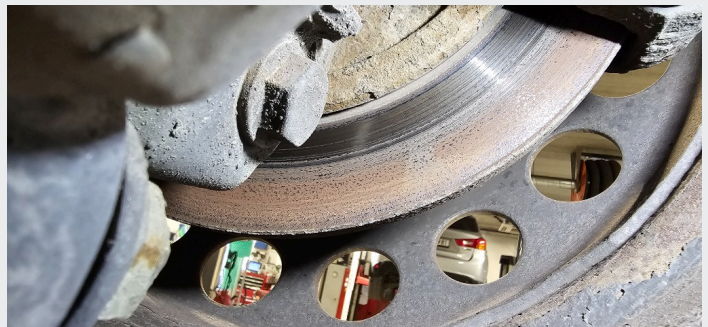
9.7 Rust på innside skiver foran

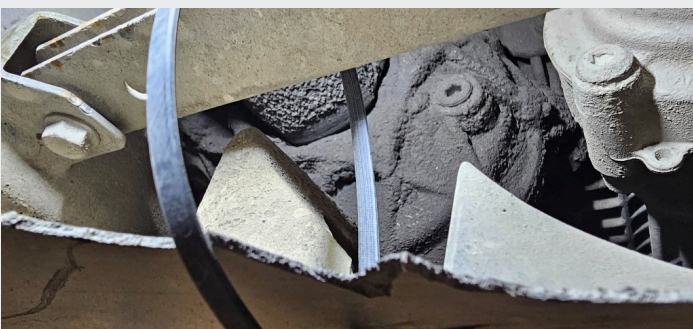
7.1 Svetting girboks/aksling

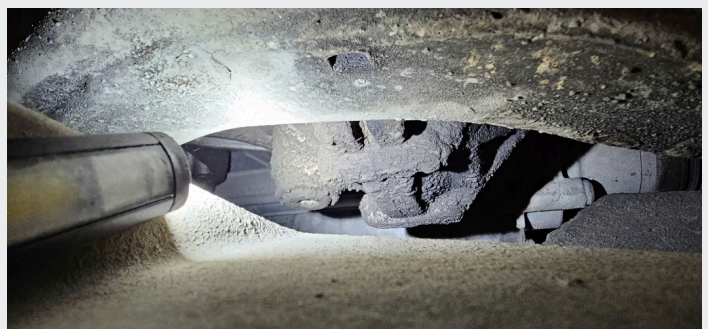
7.1 Svetting girboks/aksling

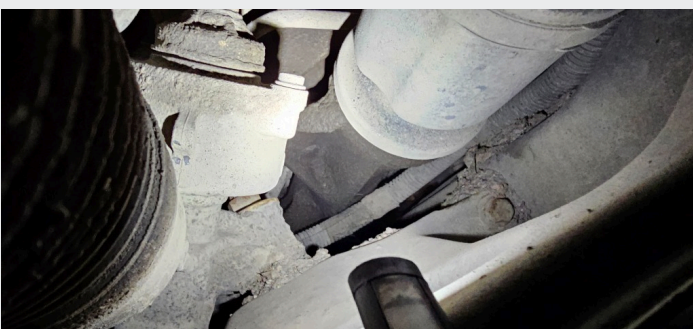
7.1 Svetting girboks/aksling

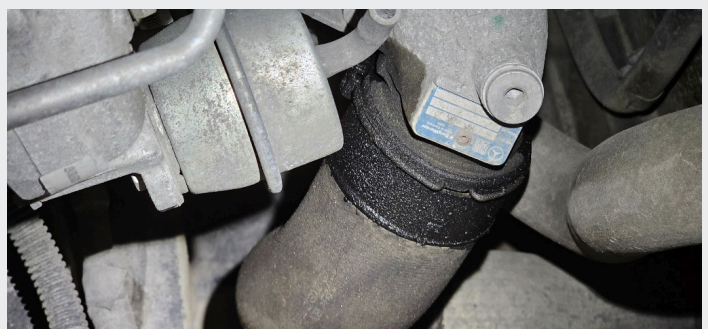
- 5.14 Motor - Turbo/Ladeluftkjøler/Kompressor - Svetting turboslange
- 7.1 Gir og drivlinje - Girkassefunksjon - Svetting girboks/aksling
- 8.1 Hjuloppheng og styring - Ratt/styringsmekanisme - Litt skjevt ratt mot venstre ved testtur

5.14 Svetting turboslange

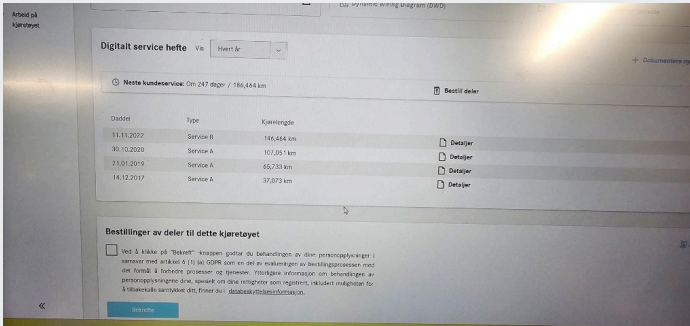
5.11 Sist service tatt i 11.11.22 ved 146464km

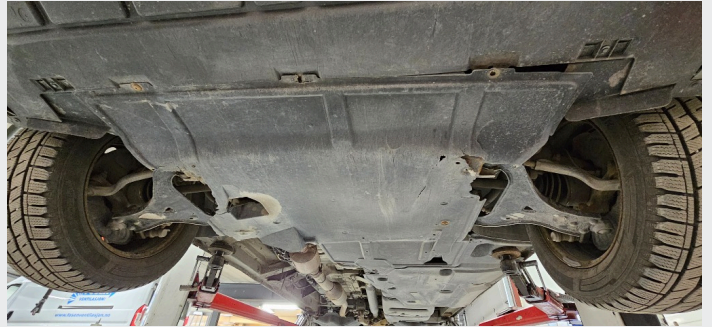
- 5.1 Motor - Avlesning av feilkoder - Feilkoder lagret i Drive.
- 5.2 Motor - Batteri - Batteritest "bad and replace"
- 5.11 Motor - Service - Bunnplate under motor ødelagt

5.11 Bunnplate under motor ødelagt

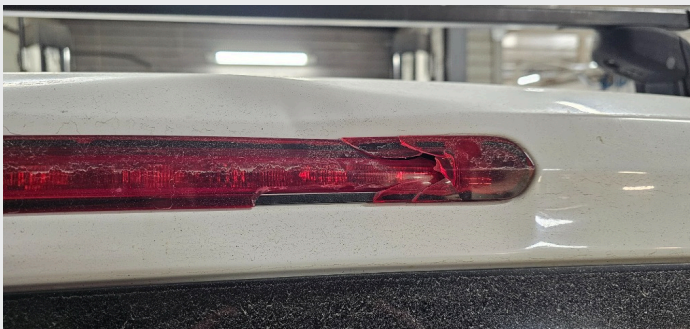
- 3.1 Utvendig lys - Lysfunksjon foran - HøydeLysjusteringstag foran sitter fast. Rustet
- 3.2 Utvendig lys - Lysfunksjon bak - Øvre bremselyslykt knust

3.2 Øvre bremselykt knust
