SKODA OCTAVIA 200 HK AUTOMAT 4X4
TESTDATO: 13.03.2024
KODE: 1365163

VJ24423

134 562 KM

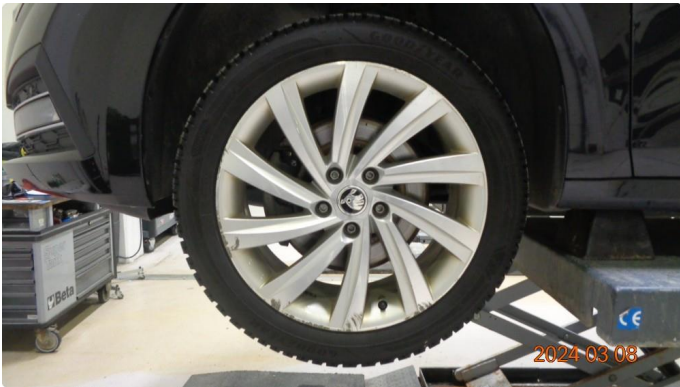
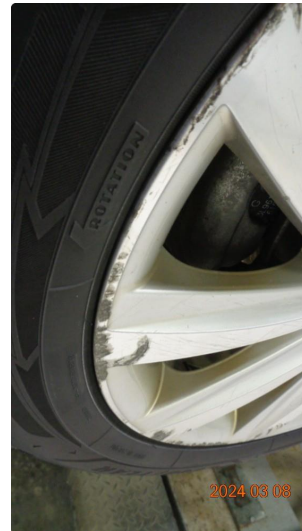
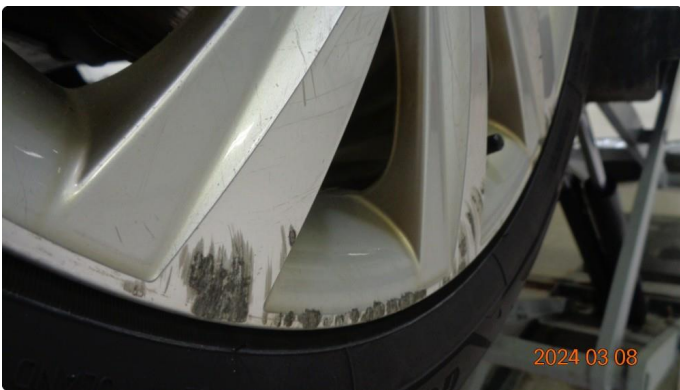
1.1 1 stk kantkjørt vinterfelg - Skal byttes

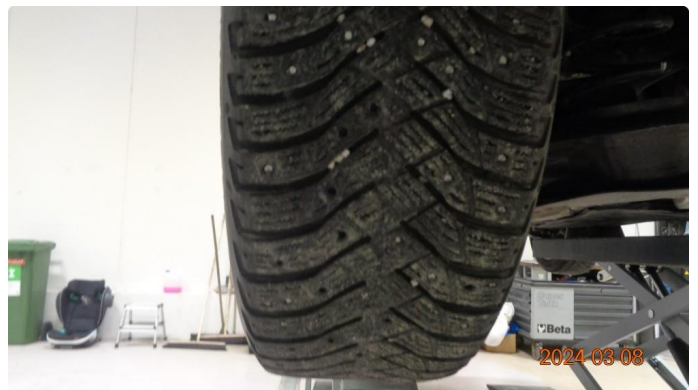
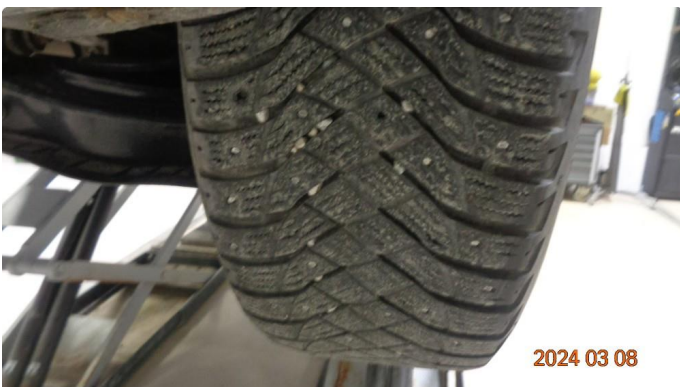
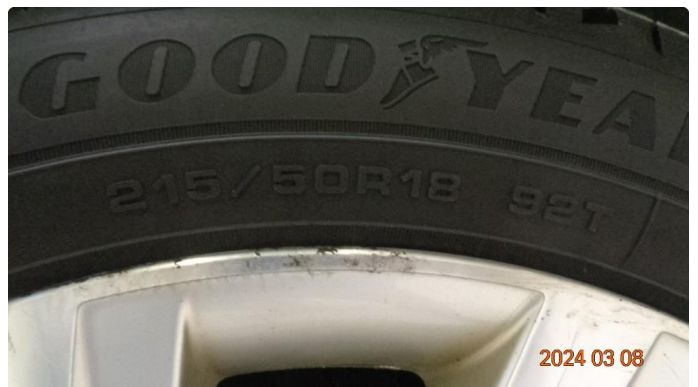
1.2 2 piggdekk mangler pigger - Skal byttes

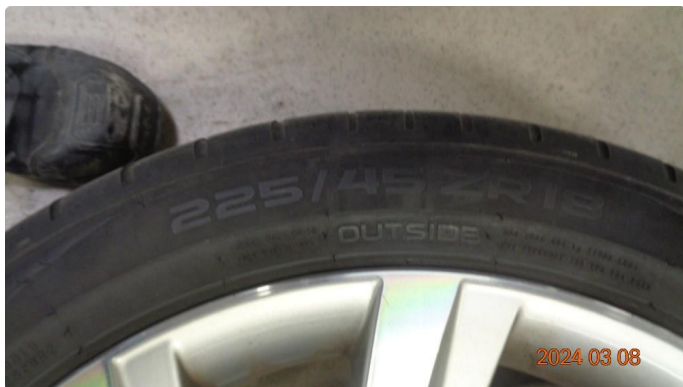
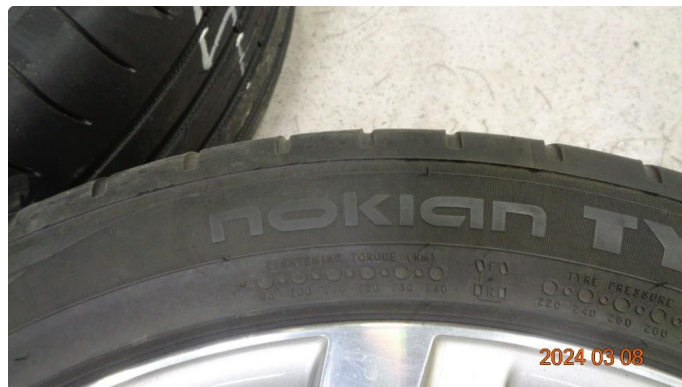
1.3 For liten mønsterdybde sommerdekk - 2 dårligste skal byttes

VENSTRE FORAN	HØYRE FORAN	VENSTRE BAK	HØYRE BAK
MØNSTERDYBDE SOMMERDEKK (MM)	3	4	3,2	3,8
MØNSTERDYBDE VINTERDEKK (MM)	9	9	5	7

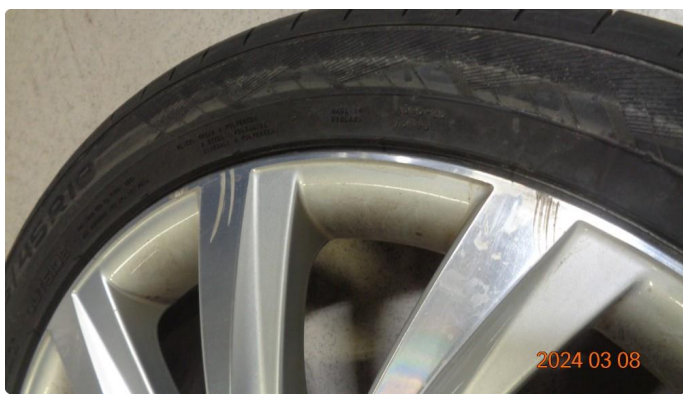
1.4 1 stk kantkjørt sommerfelg - OK

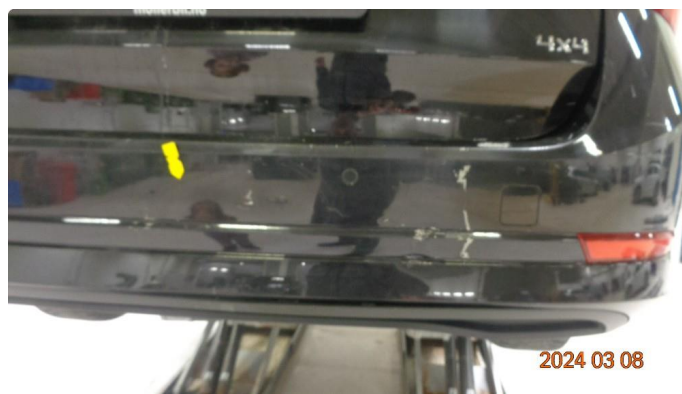
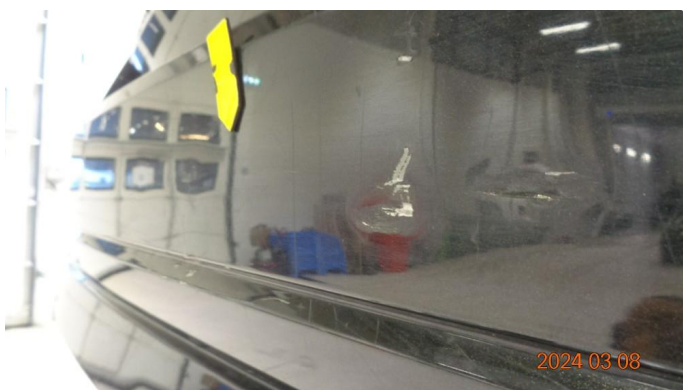
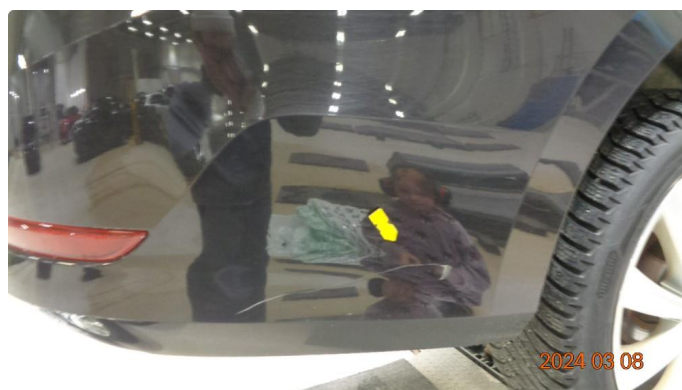
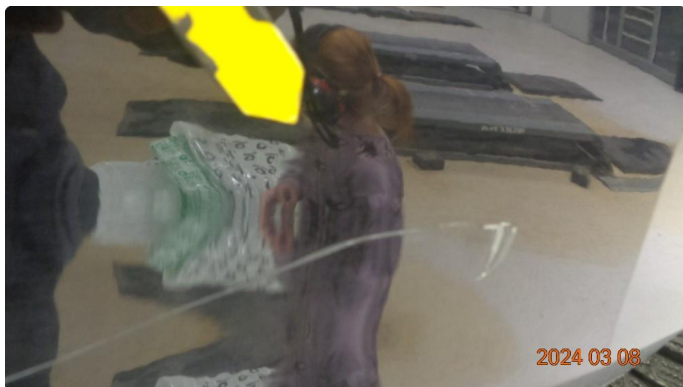
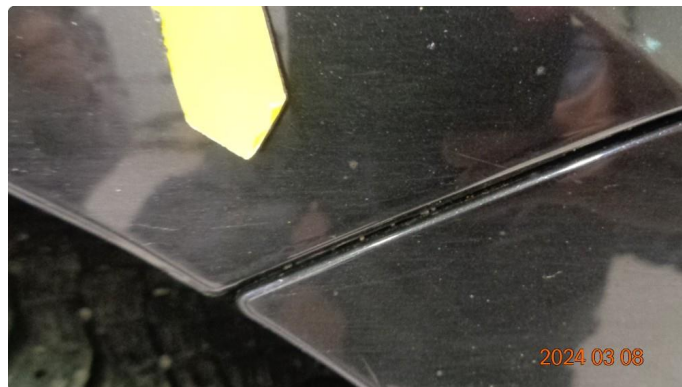
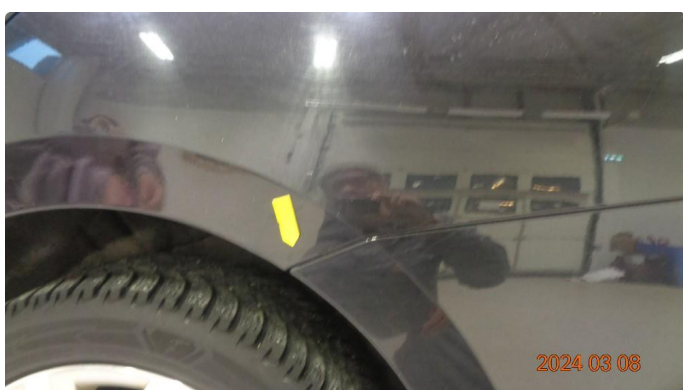
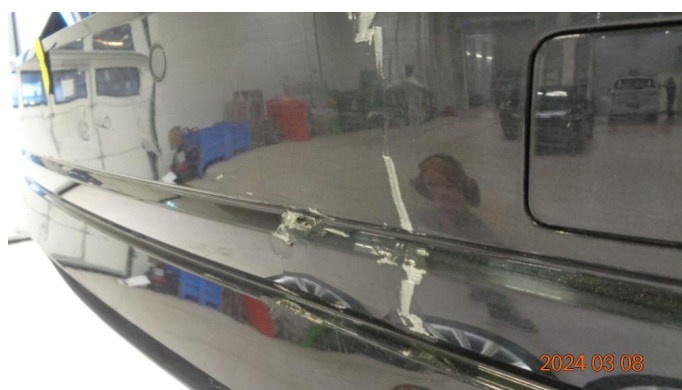
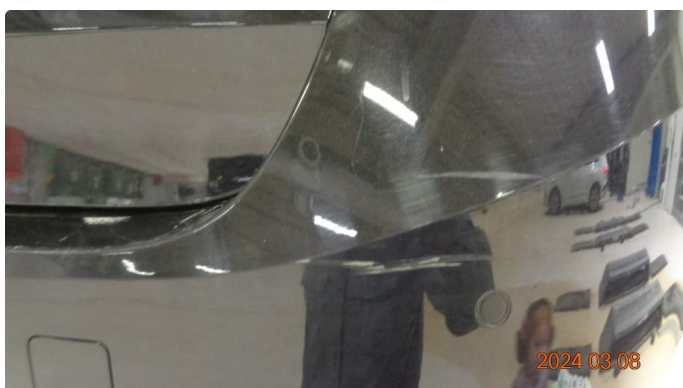
1.5 Skade støtfanger bak og rust venstre bakskjerm - Skal utbedres

1.5 Skade støtfanger bak og rust venstre baksjerm - Skal utbedres

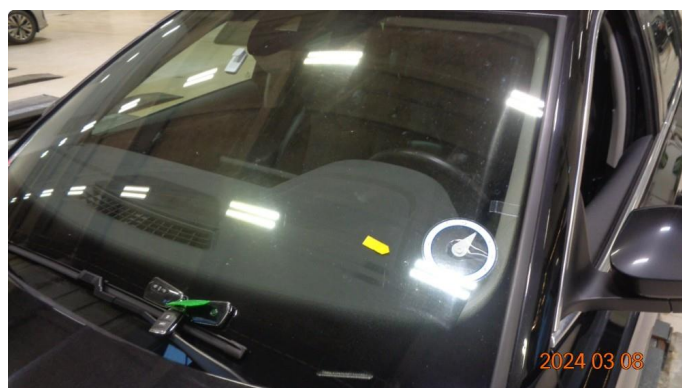
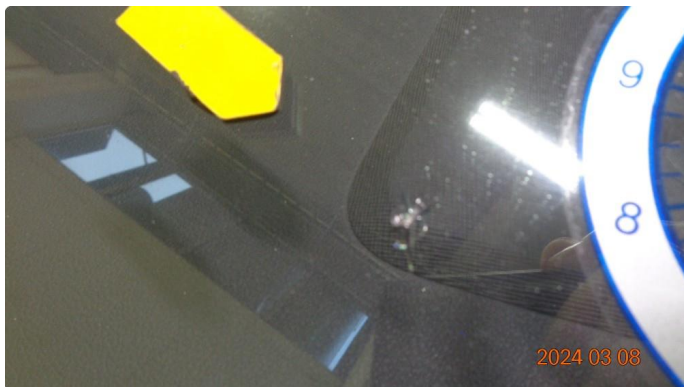
1.6 Slitt frontrute med steinsprut - Skal byttes

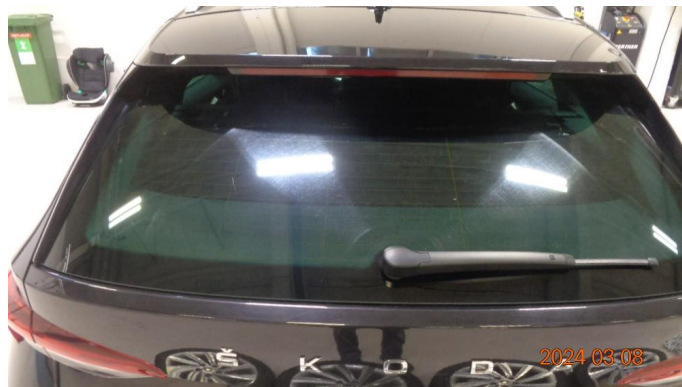
1.7 Bakrute slitt etter visker - OK
