SKODA ENYAQ 50 2WD
TESTDATO: 23.01.2024
KODE: 1330896

ED70103

NBF Tilstandsrapport er utarbeidet av Norges Bilbransjeforbund og Forbrukerrådet.

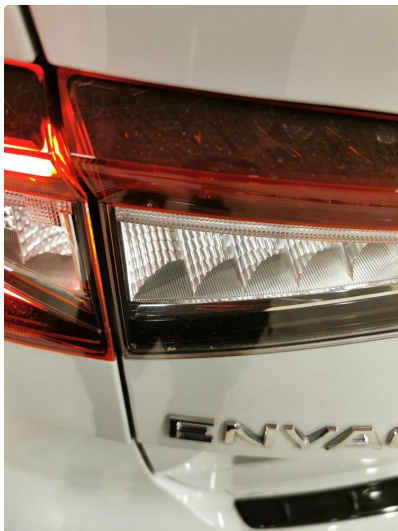
1.1 Øvrige feil. Utbedret

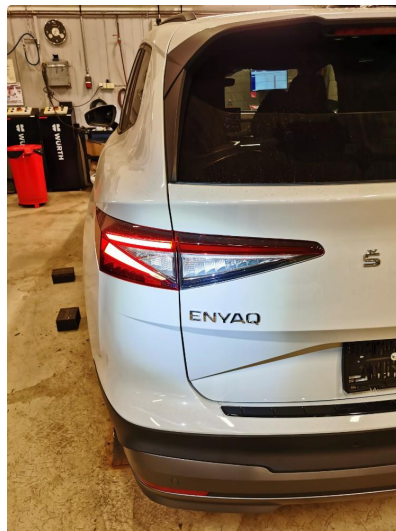
1.1 Øvrige feil. Utbedret

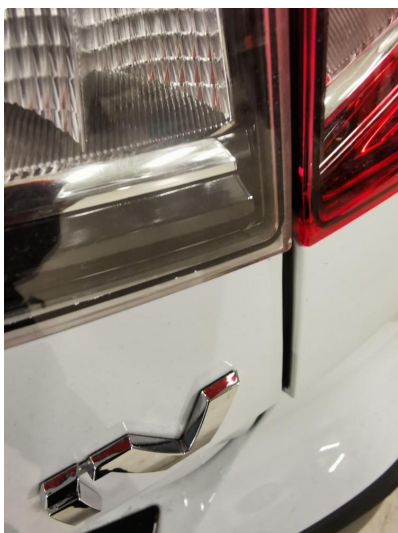
1.2 Øvrige feil. Utbedret

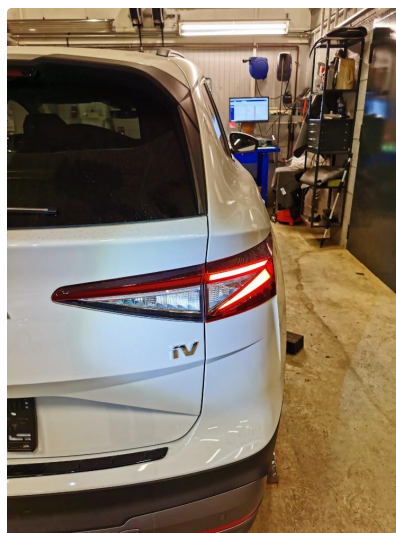
1.2 Øvrige feil. Utbedret

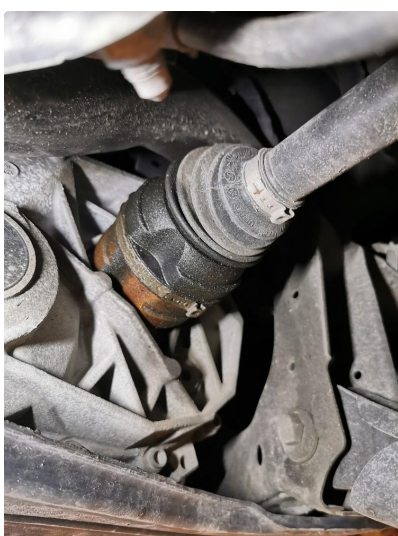
2.1 Oljelekkasje fra motor. Utbedret ok.
