TOYOTA COROLLA FORHJULSDRIFT
TESTDATO: 05.01.2024
KODE: 1318098

SX12910	79 000 KM	04.03.2020 Førstegang registrert	Bensin/ Batteri
----------------	------------------	--	----------------------------

CHASSISNR: SB1Z93BE70E103320	BRUKTIMPORT: Nei
KJØRETØY: Personbil	FRIST FOR PKK: 04.03.2024

NBF Tilstandsrapport er utarbeidet av Norges Bilbransjeforbund og Forbrukerrådet.

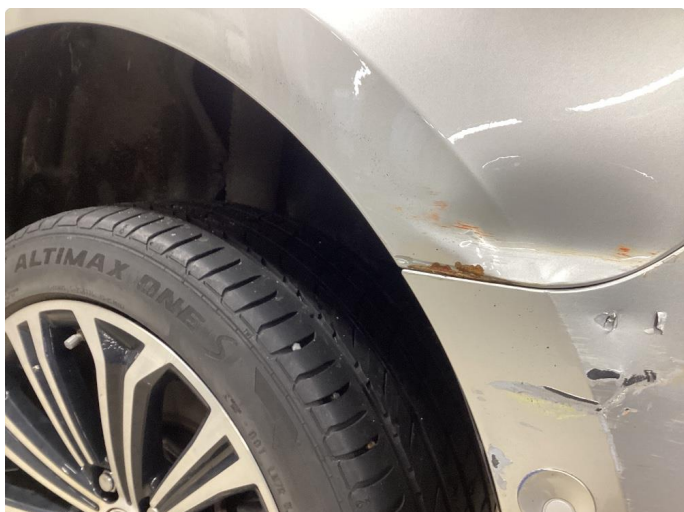
1.1 Skade

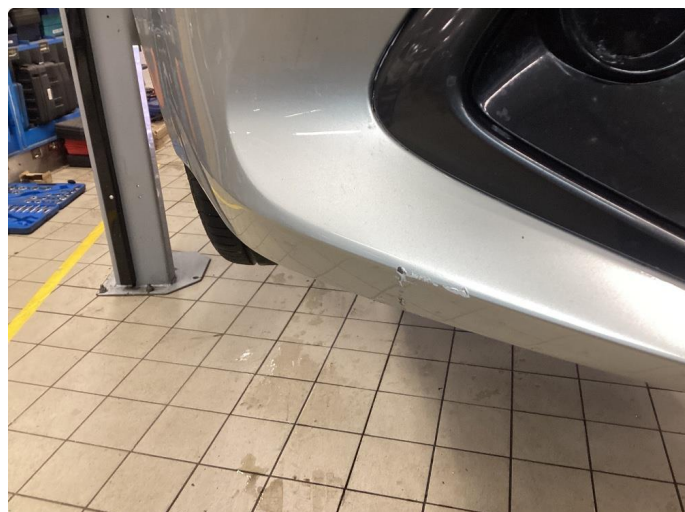
1.3 Skade

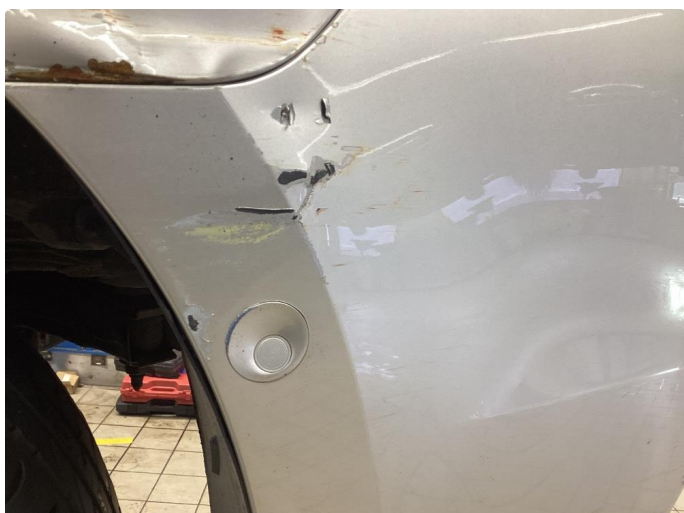
1.4 Skade

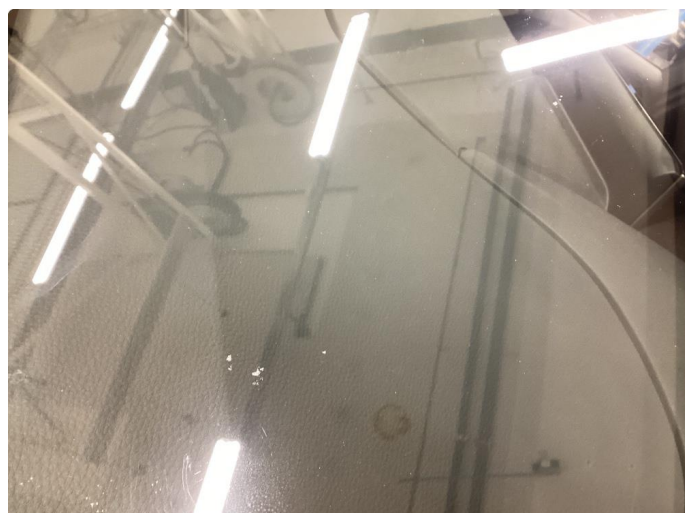
1.5 Steinsprut

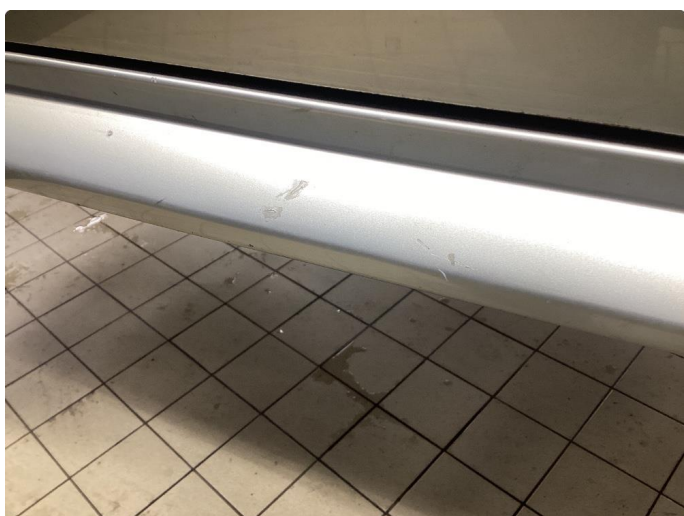
1.6 Ripe(r)

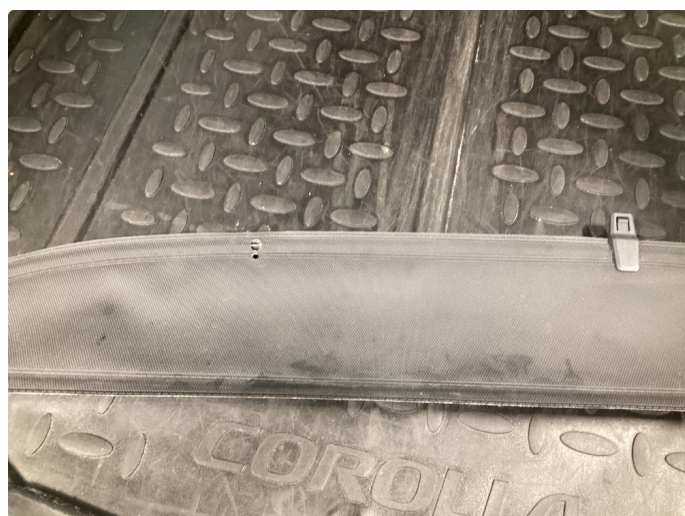
4.1 Skadet
