**FORD MUSTANG MACH-E BAKHJULSDRIFT**
**TESTDATO: 15.02.2024**
**KODE: 1349263**

<b>EC56008</b>

NBF Tilstandsrapport er utarbeidet av Norges Bilbransjeforbund og Forbrukerrådet.

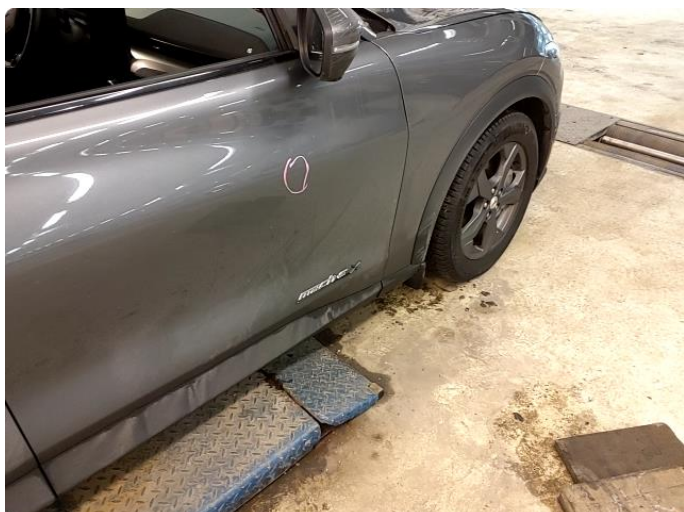
1.1 P-bulk

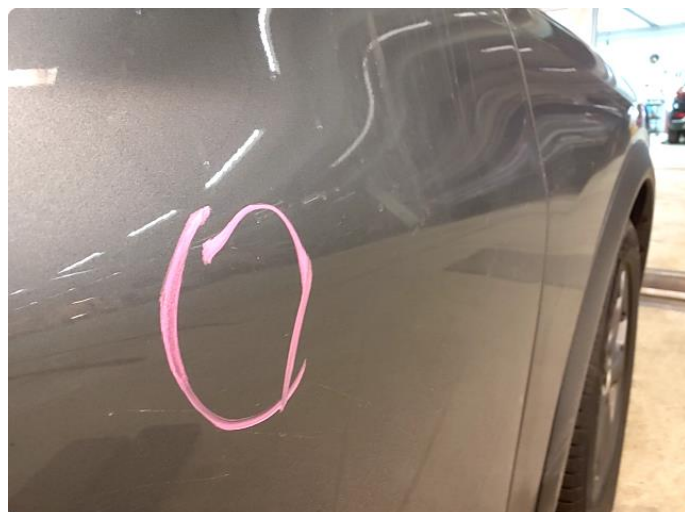
1.1 P-bulk

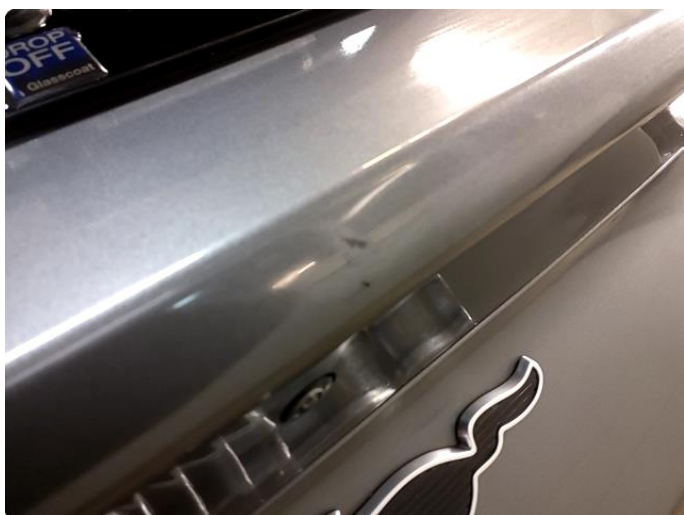
1.2 Noen riper

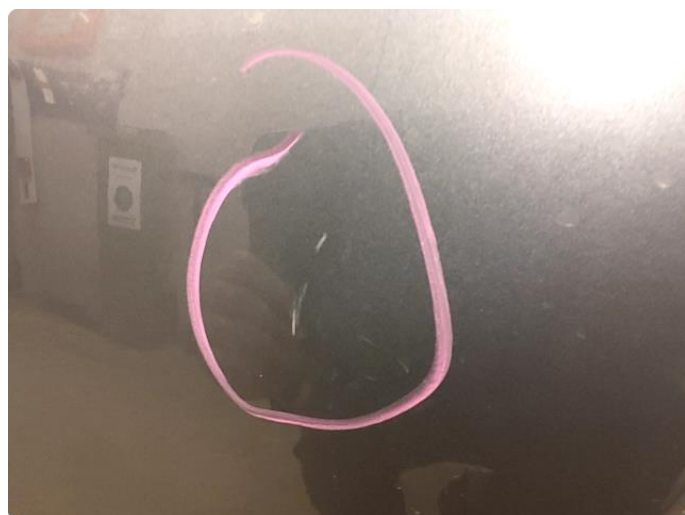
1.3 Ripe(r)

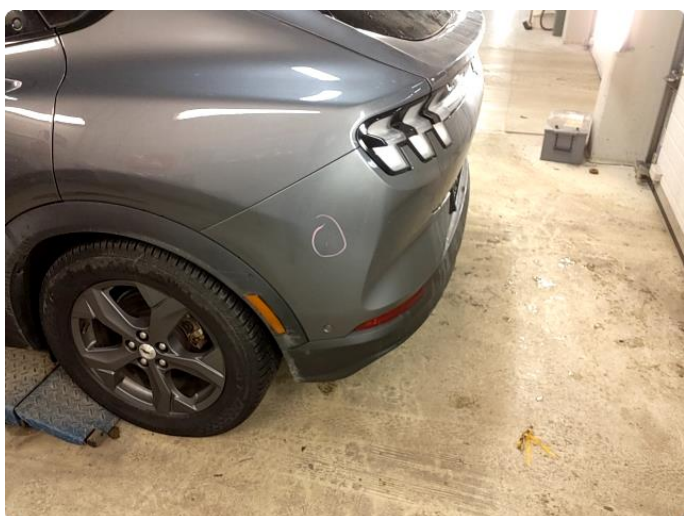
1.3 Ripe(r)
