VOLKSWAGEN E-GOLF FORHJULSDRIFT
TESTDATO: 08.03.2024
KODE: 1361070

| EV75169 | 71 070 KM | 27.05.2019 Førstegang registrert | Elektrisitet |

NBF Tilstandsrapport er utarbeidet av Norges Bilbransjeforbund og Forbrukerrådet.

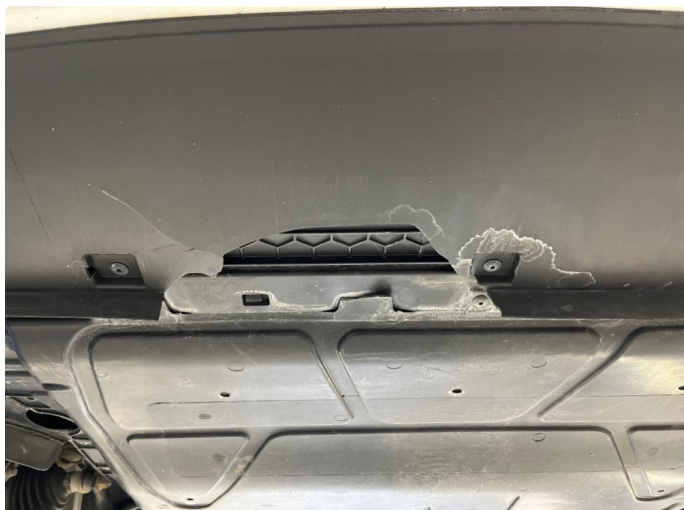
| Punkt | Beskrivelse | Plassering |
|---|--|---|
| 1.1 Under bil | Mangler en liten del av støydemping under bilen fremst ved støtfanger. | |

1.1 Mangler en liten del av støydemping under bilen fremst ved støtfanger.

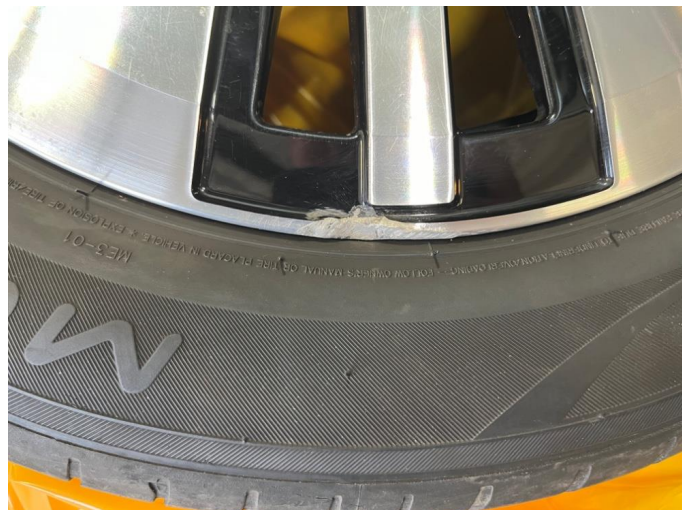
| Punkt | Beskrivelse | Plassering |
|---|--|---|
| 1.2 Dekk/Felger | 2 av sommerfelgene har små sår. | |

1.2 2 av sommerfelgene har små sår.

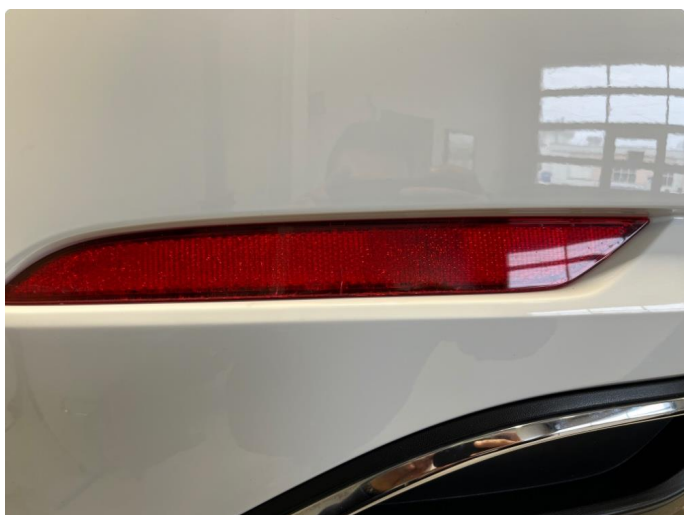
| Punkt | Beskrivelse | Plassering |
|---|--|---|
| 1.3 Støtfanger | Refleks i støtfanger bak har små krakileringer. | |

1.3 Refleks i støtfanger bak har små krakileringer.

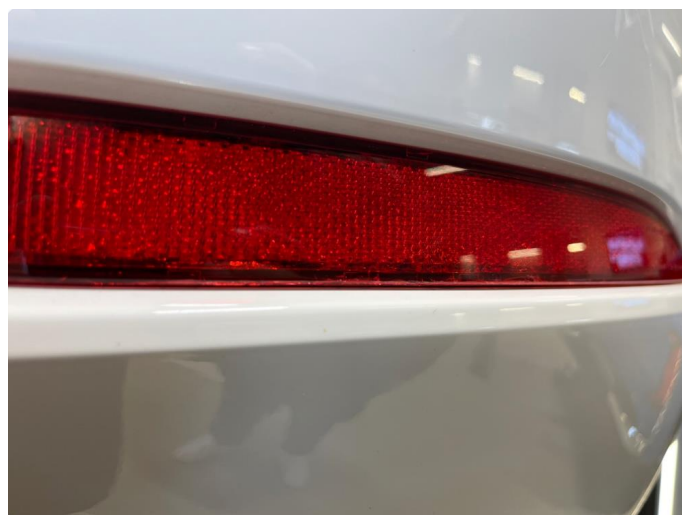
1.3 Refleks i støtfanger bak har små krakileringer.
