**FORD TRANSIT COURIER 75 HK MANUELL
FORHJULSDRIFT**
TESTDATO: 15.04.2024
KODE: 1391780

CV86808

NBF Tilstandsrapport er utarbeidet av Norges Bilbransjeforbund og Forbrukerrådet.

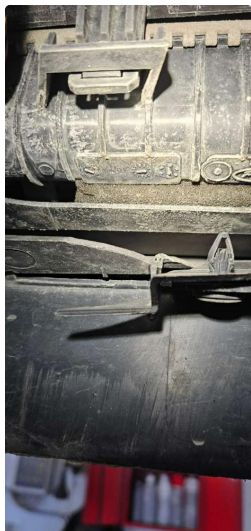
1.2 Skade på deksel under framfanger. Har samtidig slått hull i ramme (?) for radiatorer.
