VOLKSWAGEN TRANSPORTER 150 HK AUTOMAT 4X4
TESTDATO: 31.01.2024
KODE: 1297627

CHASSISNR: WV1ZZZ7H7PX007323	BRUKTIMPORT: Nei
KJØRETØY: Varebil	FRIST FOR PKK: 10.10.2026

NBF Tilstandsrapport er utarbeidet av Norges Bilbransjeforbund og Forbrukerrådet.

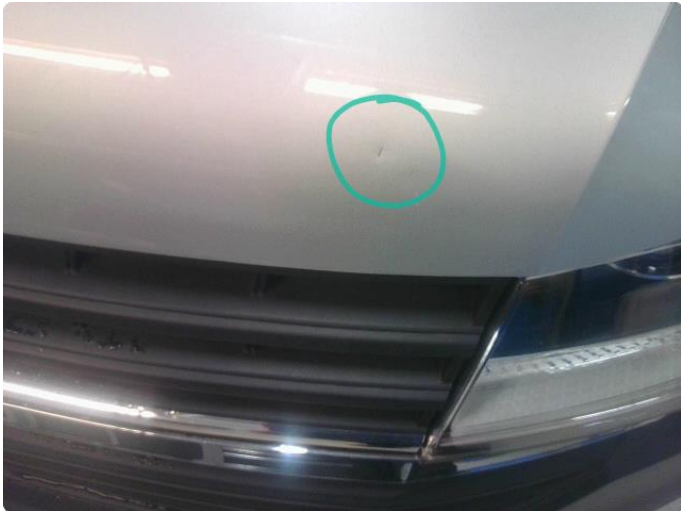
Punkt	Beskrivelse	Plassering
1. EKSTERIØR		
1.1 Panser	bulk med lakkskade	venstre foran
2. OPPLYSNINGER/KLARGJØRING		
2.1 Opplysninger	øvrig opplysninger	
2.2 Opplysninger	Div. Steinsprut og småriper

1.1 Bulk med lakkskade
