AUDI Q7 4X4
TESTDATO: 10.01.2024
KODE: 1321906

CV96320	95 000 KM	13.07.2020 Førstegang registrert	Bensin/ Batteri
----------------	------------------	--	----------------------------

CHASSISNR: WAUZZZ4M3LD023488	BRUKTIMPORT: Nei
KJØRETØY: Personbil	FRIST FOR PKK: 13.07.2024

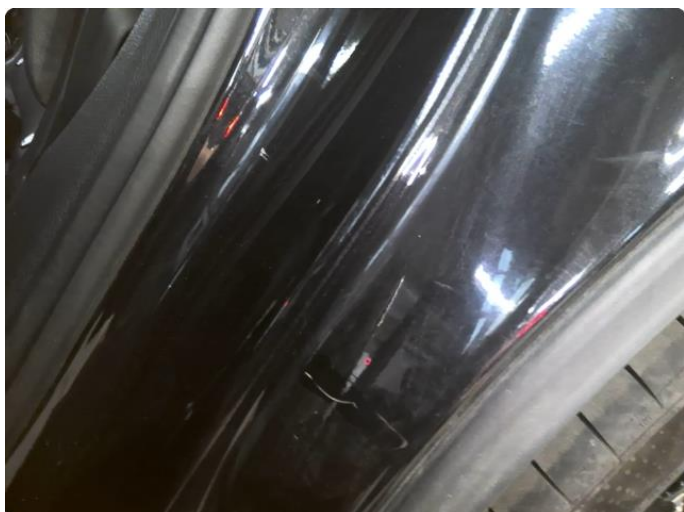
1.1 Noen riper og småbulker. Normalt ihht alder og km-stand

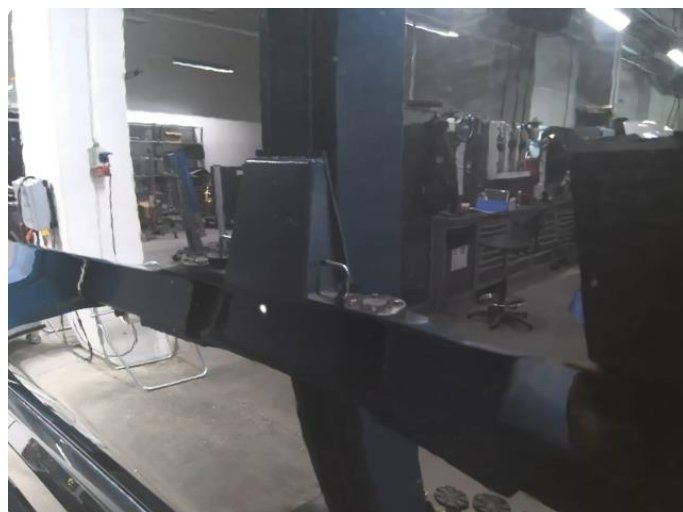
1.3 Riper. Normalt ihht alder og km-stand

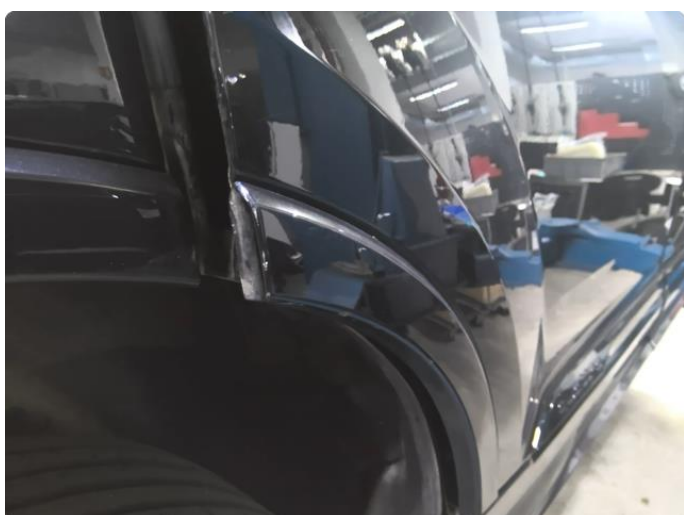
1.3 Riper. Normalt ihht alder og km-stand

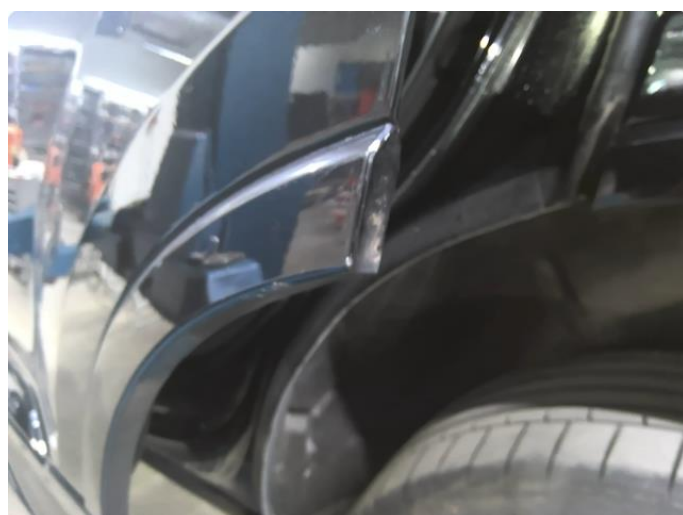
1.3 Riper. Normalt ihht alder og km-stand

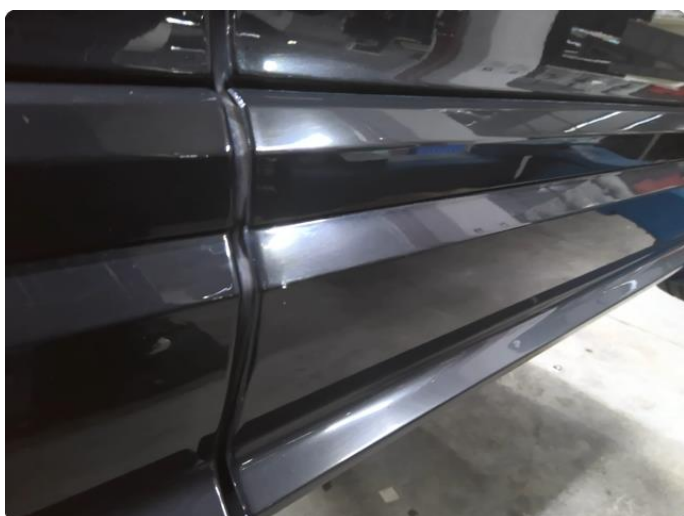
1.4 Riper. Normalt ihht alder og km-stand

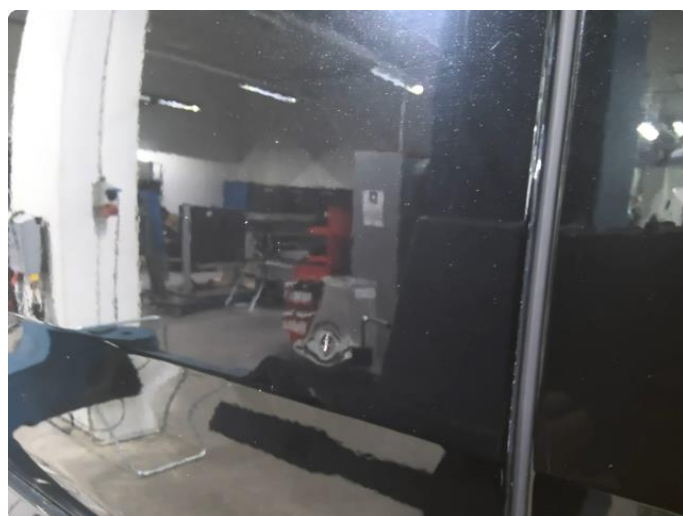
1.5 Bulk med lakkskade. Normalt ihht alder og km-stand

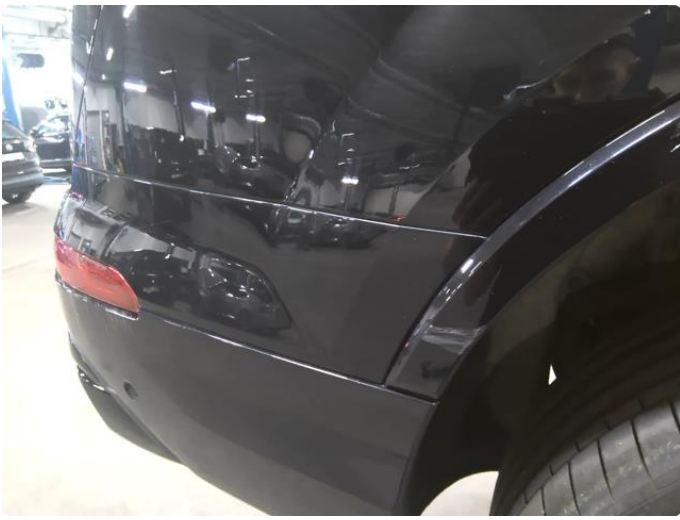
1.6 Skjermtutbygger skadet. Normalt ihht alder og km-stand

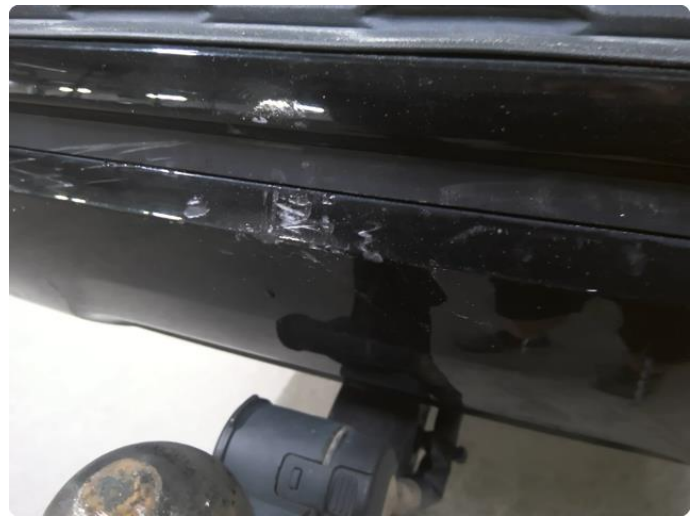
1.7 Bulk med lakkskade. Normalt ihht alder og km-stand

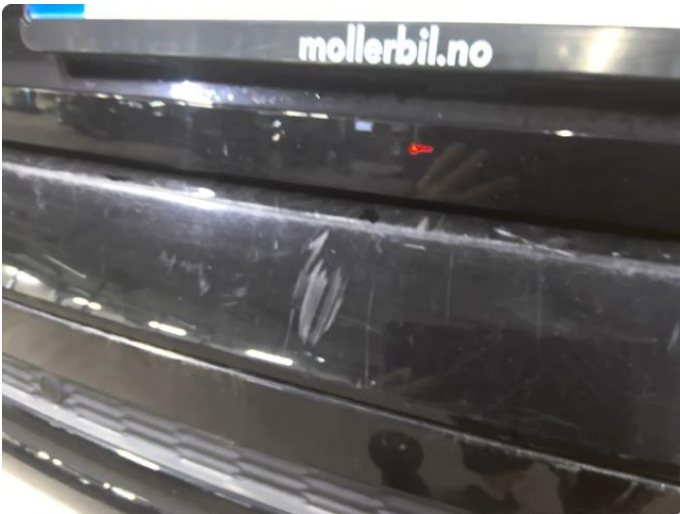
1.7 Bulk med lakkskade. Normalt ihht alder og km-stand

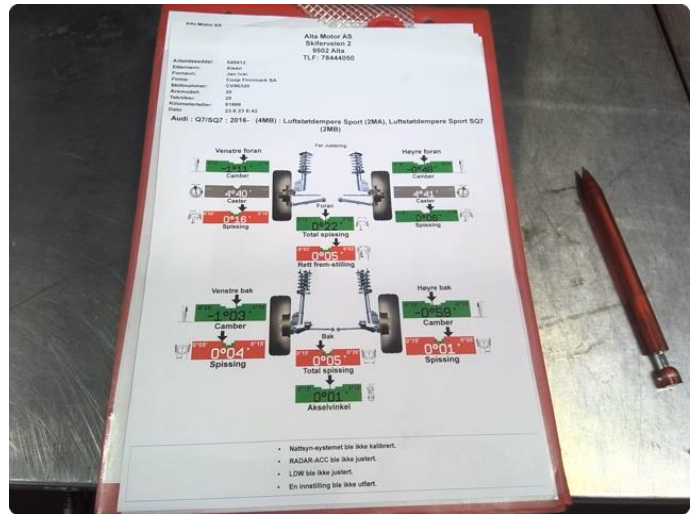
2.1 4-hjulsmåling/forstillingskontroll. Må justeres
