OPEL MOKKA-E FORHJULSDRIFT
TESTDATO: 19.04.2024
KODE: 1395860

CHASSISNR: VXXKUKZKXZNW105528	BRUKTIMPORT: Ja
KJØRETØY:	FRIST FOR PKK:

NBF Tilstandsrapport er utarbeidet av Norges Bilbransjeforbund og Forbrukerrådet.

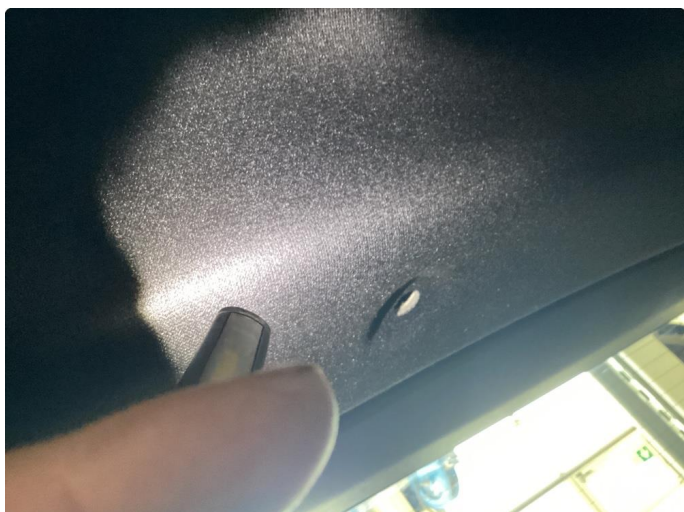
1.1 Øvrige feil

Punkt	Beskrivelse	Plassering
1. INTERIØR		
1.1 Taktrekk	øvrige feil
