NAF Bruktbiltest

Testdato
16.04.2024

Bilmerke	Mercedes-Benz	Motorstørrelse	2143 cm ³
Modell	VITO	Motoreffekt	140 kW
Type	639/5	Aksler i drift	2
Registreringsnr.	KB48068	Drivstofftype	Diesel
Understellsnr.	WDF44760313421841	Kjøretøygruppe	315
Km.stand.	125285	Bruktimportert	Nei
Farge	Hvit	Registreringsår	2018
		Registrert første gang	10.04.2018

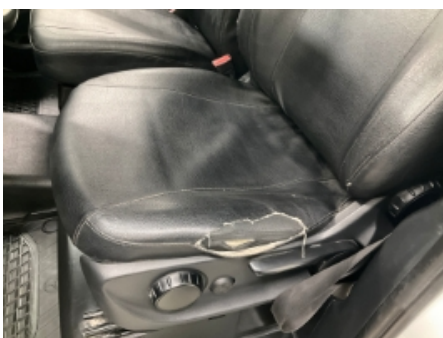
22. Seter

98.3	Seter	Hull/rift gjennom setetrekk:	Venstre foran
99.2	Bilbelte	Feilfunksjon på lås:	Venstre foran
103.1	Interiør generelt	Forurensing og/eller ubehagelig lukt

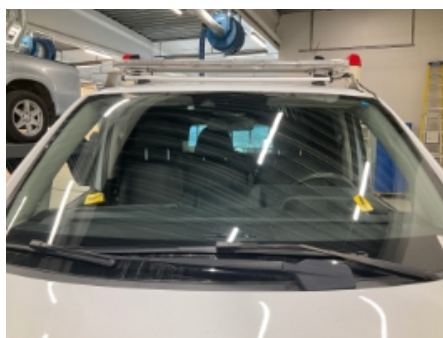
23. Frontrute

81.2	Frontrute	En eller flere steinsprutrosetter som ikke er utbedret <ul style="list-style-type: none">• Reparasjonsmetode: Skift	
86.2	Lakk / karosseri utvendig	Lakkriper:	Høyre bakkdør, Venstre fordør, Høyre bakskjerm, Støtfanger bak

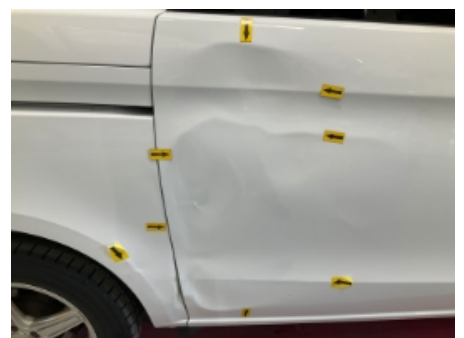
24. Lakk / karosseri utvendig

86.3		Skadet:	Venstre fordør, Høyre bakskjerm, Støtfanger bak, Høyre bakkdør
86.11		Steinsprut/lakksår	Støtfanger foran, Panser
88.2	Underside	Skadet/løst plastdeksel:	Midten foran

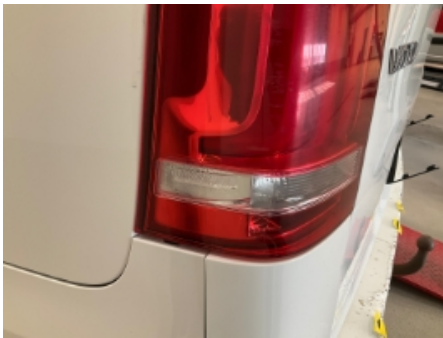
28. Lys

5.3		Slitt bremsebelegg	Venstre bak
17.11	Lys	Skadet lyktglass:	Venstre baklys
17.16		Skadet lykt:	Høyre baklys
51.7	Vindusvisker, spyler (foran/bak)	Vinduspusserarm eller blad er defekt / mangler	Bakrute
