VOLVO V60 163 HK AUTOMAT FORHJULSDRIFT
TESTDATO: 21.04.2024
KODE: 1393319

ZA11386	199 330 KM	29.09.2011 Førstegang registrert	Diesel
----------------	-------------------	--	---------------

NBF Tilstandsrapport er utarbeidet av Norges Bilbransjeforbund og Forbrukerrådet.

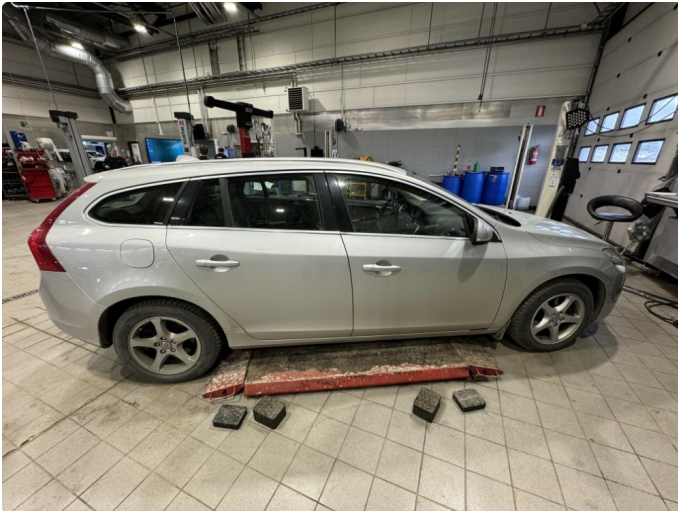
1.1 Bruksriper, normalt ihht alder

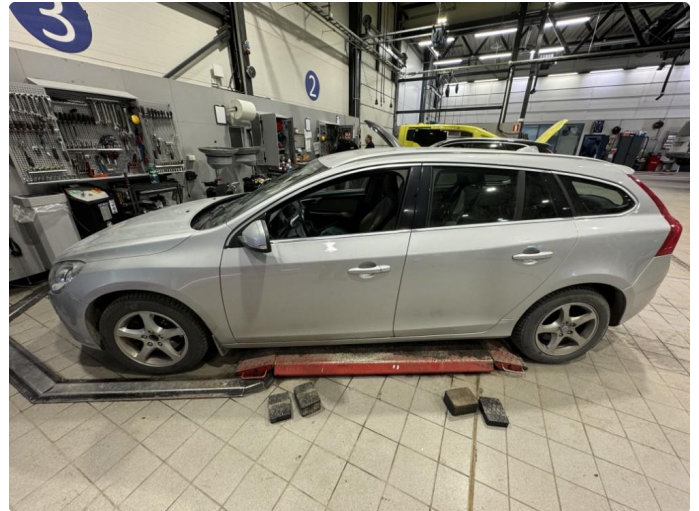
1.1 Bruksriper, normalt ihht alder

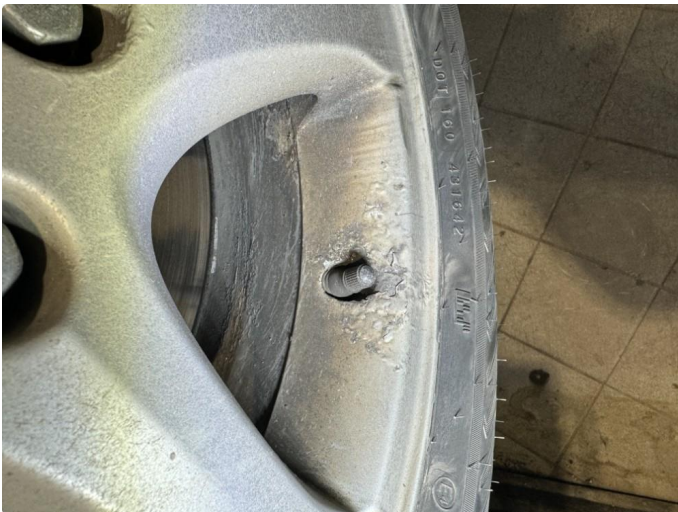
1.2 Noe maling flasser på felg, se bilde

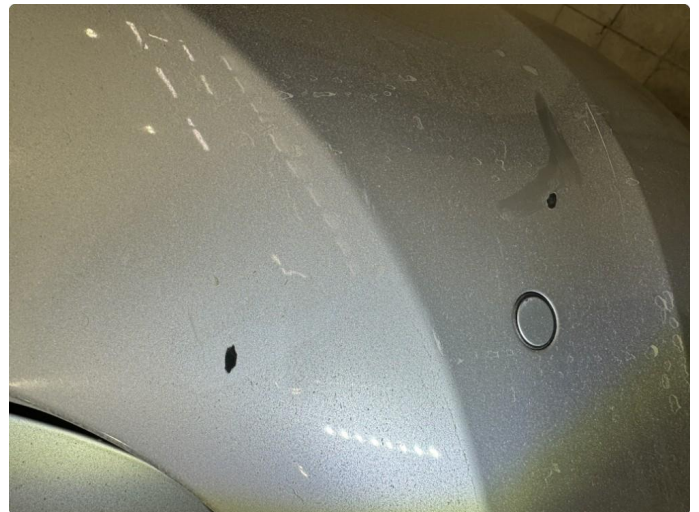
1.3 Mindre riper(r) i støtfanger foran og bak .
Normal slitasje i forhold til alder

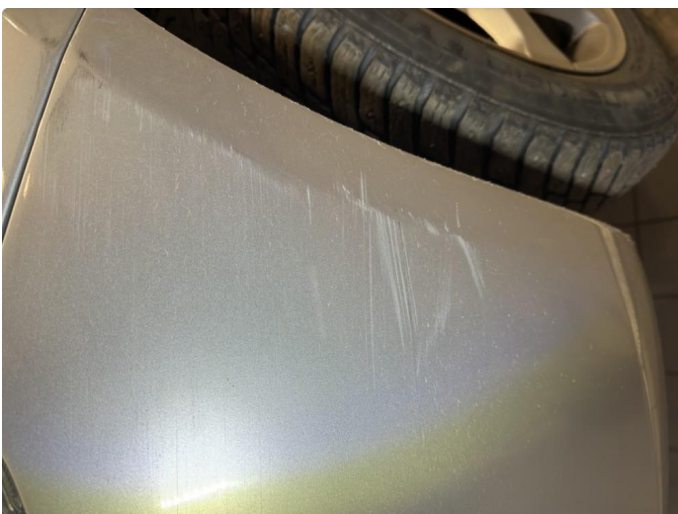
1.3 Mindre riper(r) i støtfanger foran og bak .
Normal slitasje i forhold til alder

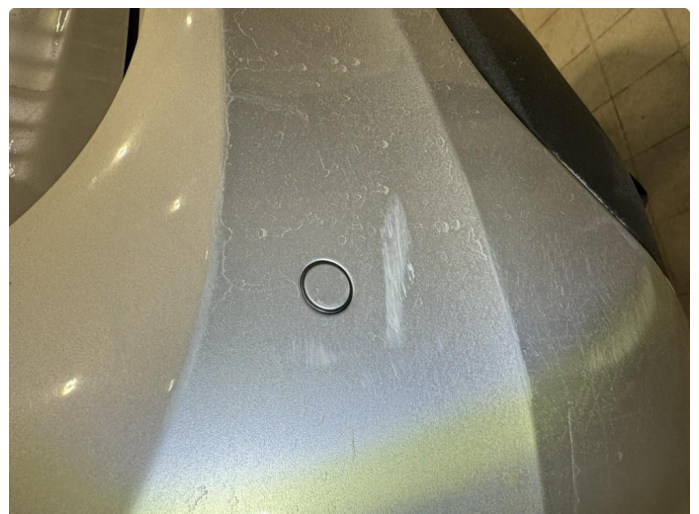
1.3 Mindre riper(r) i støtfanger foran og bak .
Normal slitasje i forhold til alder

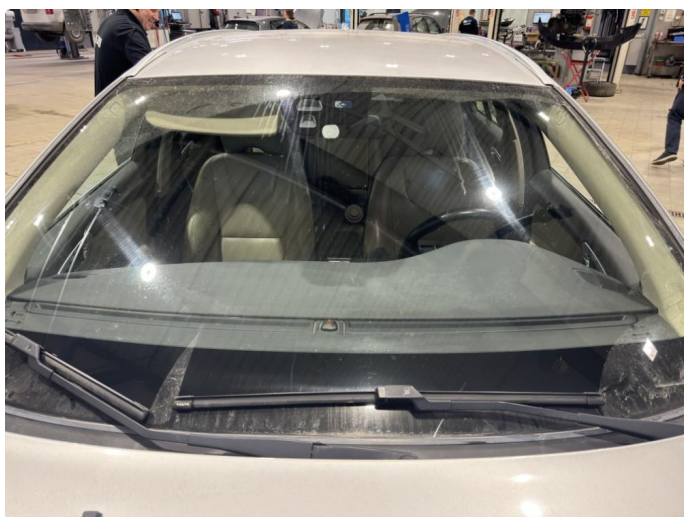
1.4 Mindre merker etter steinsprut

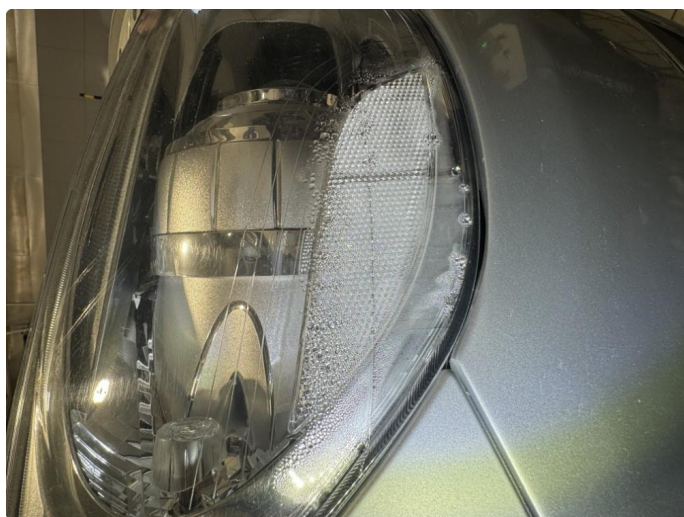
2.1 Høyre frontlys svetter på innsiden

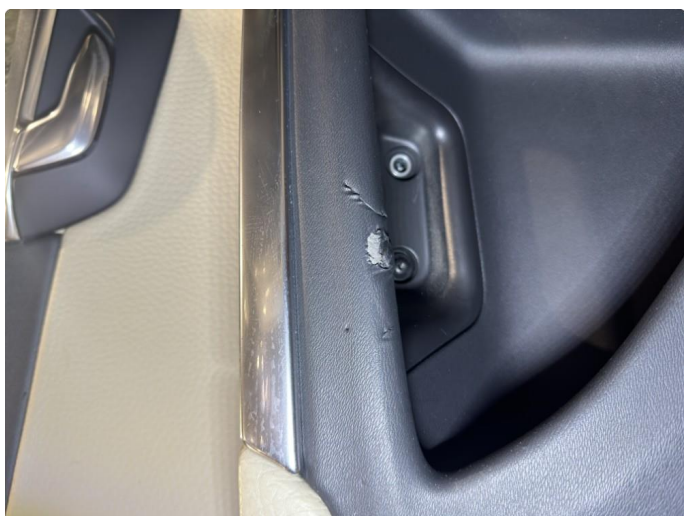
4.1 Bruks merke(r) på innside høyre og venstre dør

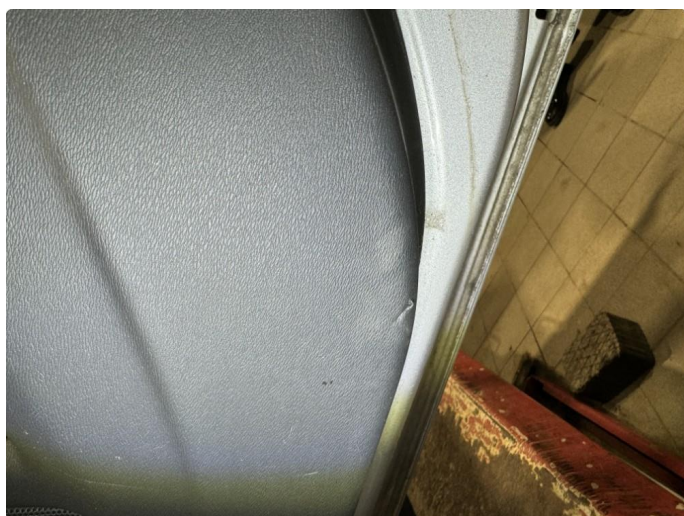
4.1 Bruks merke(r) på innside høyre og venstre dør
