NISSAN LEAF FORHJULSDRIFT
TESTDATO: 18.04.2024
KODE: 1394813

CHASSISNR: JN1FAAZE0U0015553	BRUKTIMPORT: Nei
KJØRETØY: Personbil	FRIST FOR PKK: 07.04.2025

NBF Tilstandsrapport er utarbeidet av Norges Bilbransjeforbund og Forbrukerrådet.

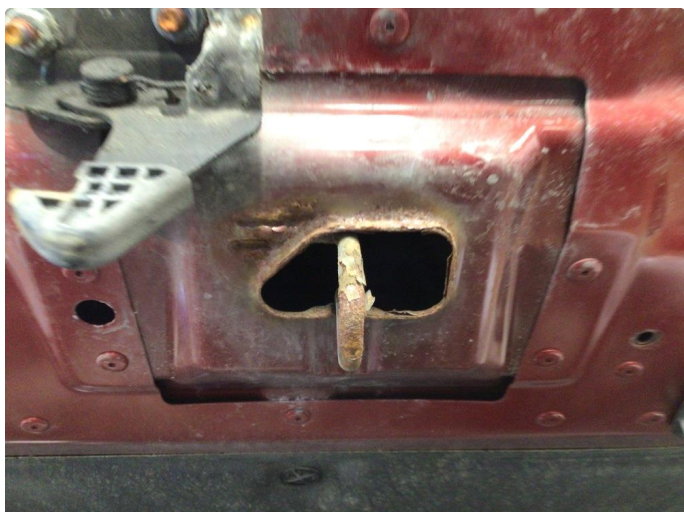
1.1 Rust i fals

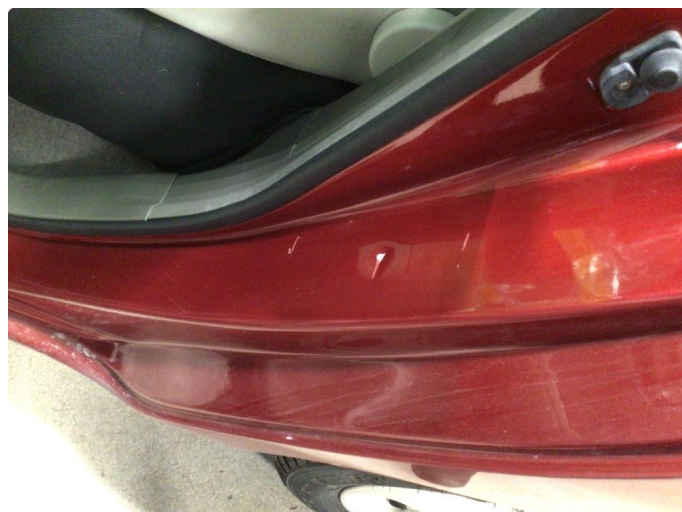
1.2 Skade

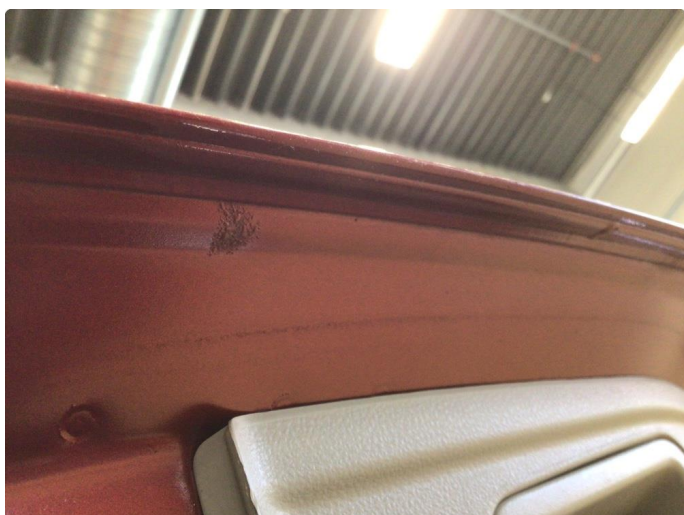
1.3 Rust/korrosjon

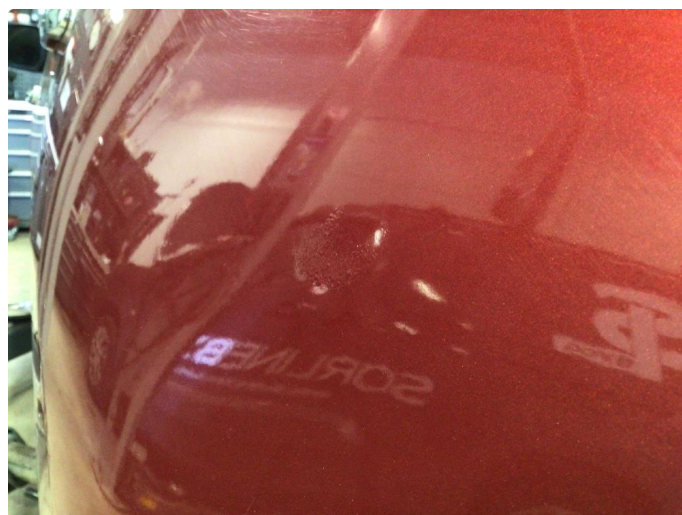
1.4 Steinsprut med rust

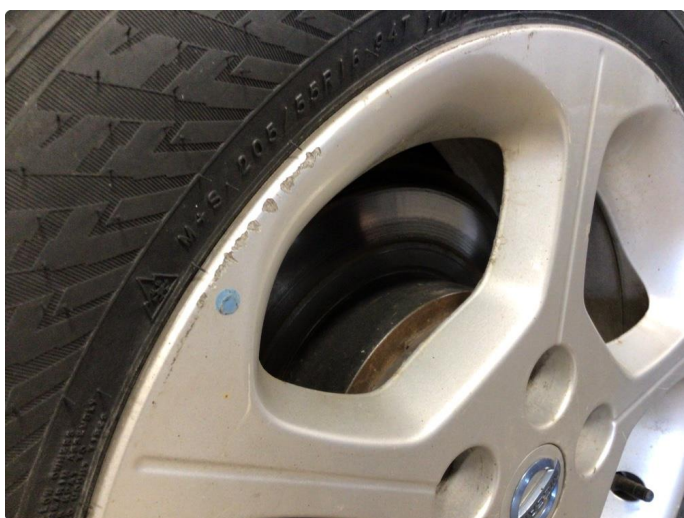
1.5 Kantkjørt felg

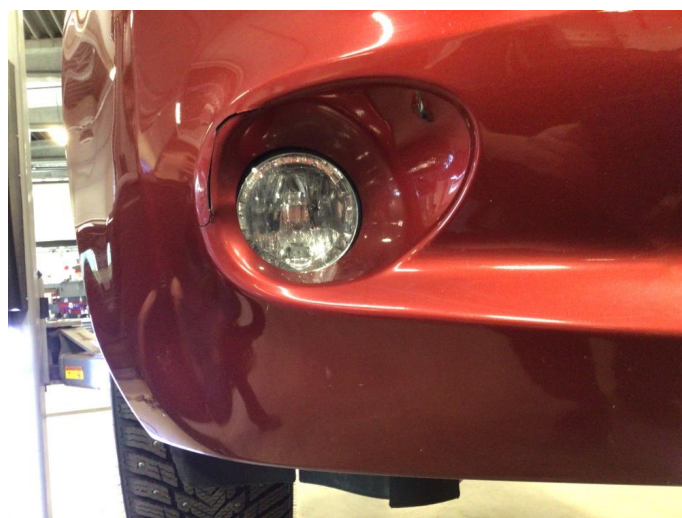
1.7 Skade

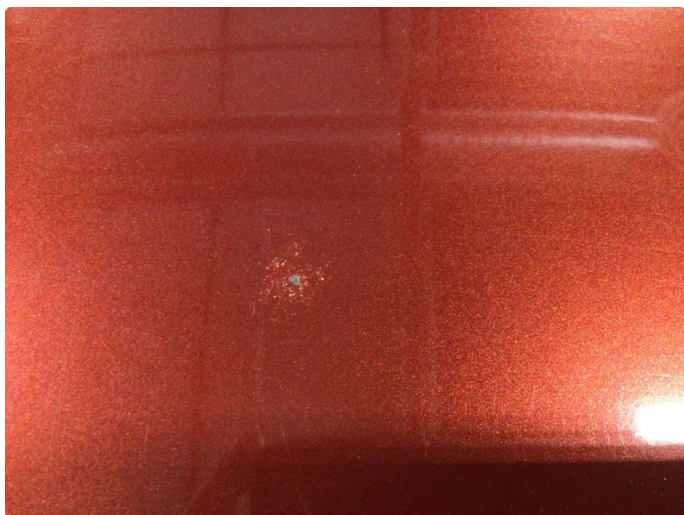
1.8 Steinsprut med rust

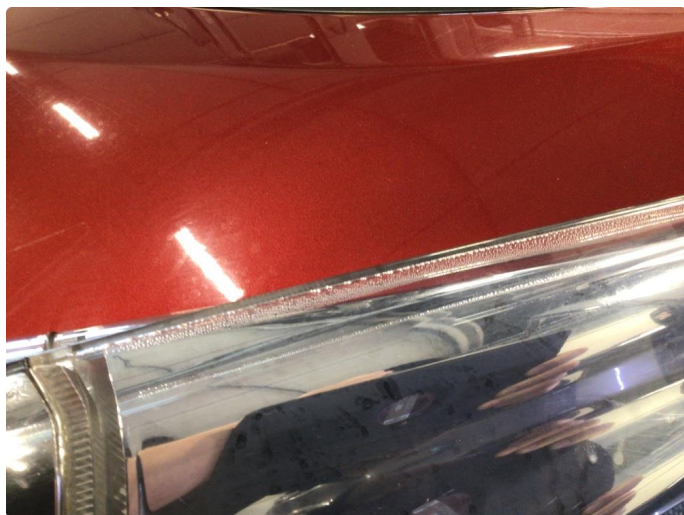
2.1 Dugg/fukt

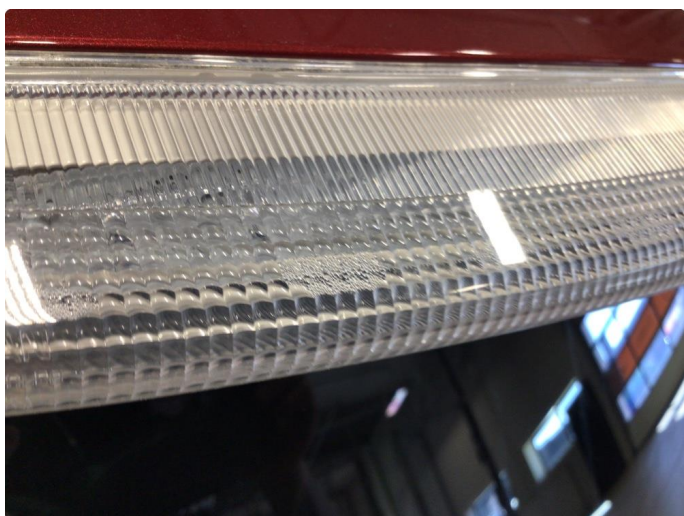
2.2 Dugg/fukt

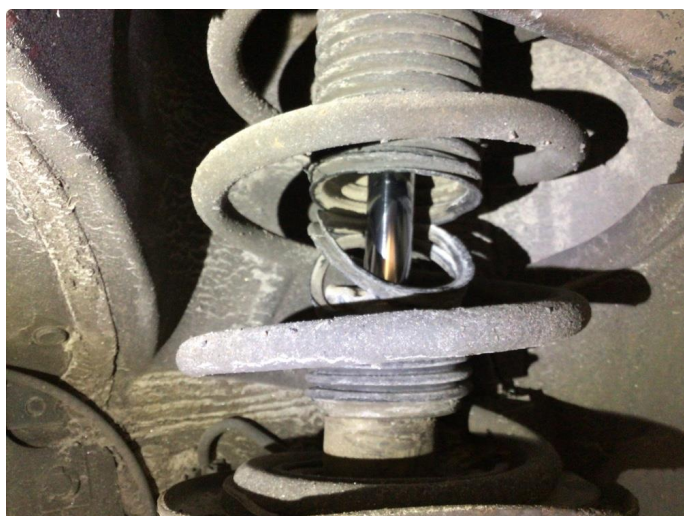
4.1 Støvmansjett defekt

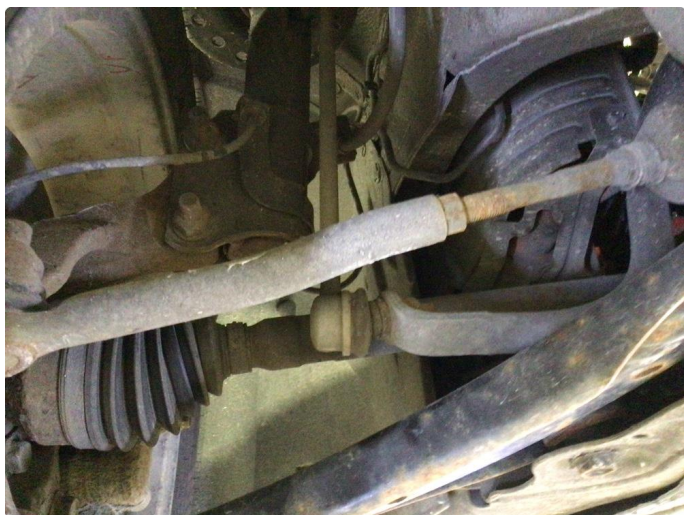
4.2 Øvrige feil

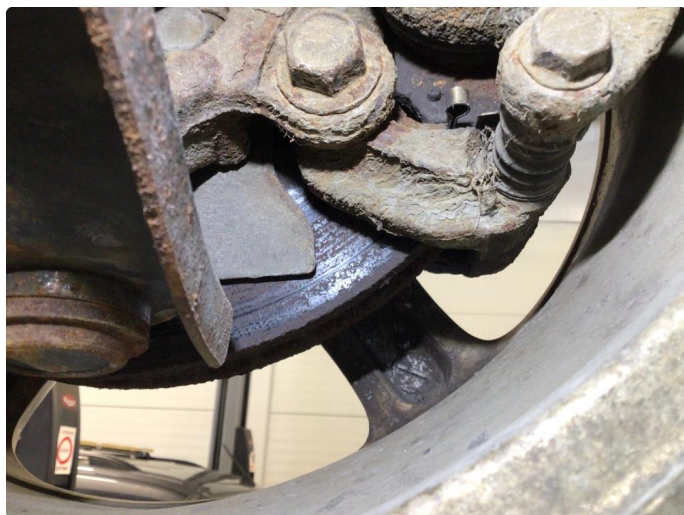
5.1 Rust
