# NAF Bruktbiltest

Testdato  
05.04.2024

<b>Bilmerke</b>	FAW	<b>Motorstørrelse</b>	cm <sup>3</sup>
<b>Modell</b>	EHS9	<b>Motoreffekt</b>	405 kW
<b>Type</b>	E115	<b>Aksler i drift</b>	2
<b>Registreringsnr.</b>	KJ56351	<b>Drivstofftype</b>	Elektrisk
<b>Understellsnr.</b>	LFB1FV692M2L54088	<b>Kjøretøygruppe</b>	101
<b>Km.stand.</b>	61328	<b>Bruktimportert</b>	Nei
<b>Farge</b>	Grå	<b>Registreringsår</b>	2022
		<b>Registrert første gang</b>	13.01.2022

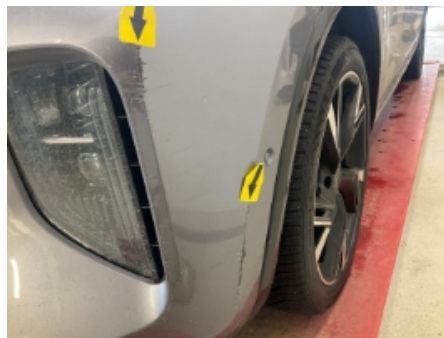
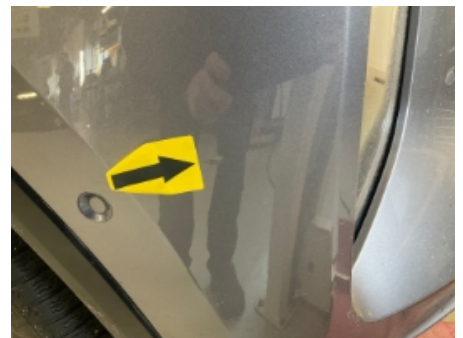
17. Støtfanger foran

81.2	Frontrute	En eller flere steinsprutrosetter som ikke er utbedret • Reparasjonsmetode: Reparasjon	
86.2	Lakk / karosseri utvendig	Lakkriper:	Støtfanger foran

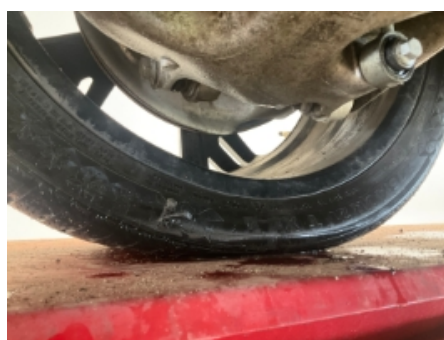
23. Dekk

58.6	Tilstand 12 volt batteri	Bør skifte batteri!	
62.2	Ladekabel elbil/hybrid	Ladekabel mangler	
65.12	Dekk	Deformasjon, rift eller andre visuelle skader av betydning på dekkets sideflate:	Venstre bak

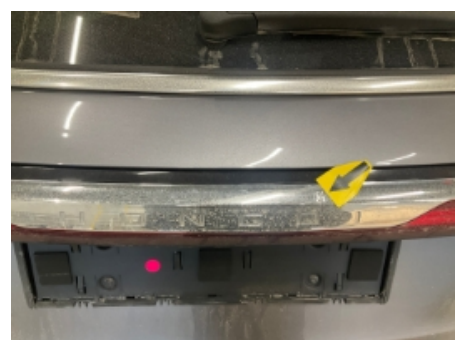
24. Bakluke

86.5		Pyntelist løs, skadet eller mangler:	Bakluke
Ref.Id	Opplysning	Resultat	Beskrivelse
6.17	Bremsekiver	Overflaterust eller mindre enn 50% av overflaten rustet	Høyre bak, Venstre bak
