VOLKSWAGEN TRANSPORTER 150 HK AUTOMAT 4X4
TESTDATO: 19.02.2024
KODE: 1350755

VX44687	56 939 KM	30.07.2018 Førstegang registrert	Diesel
----------------	------------------	--	---------------

NBF Tilstandsrapport er utarbeidet av Norges Bilbransjeforbund og Forbrukerrådet.

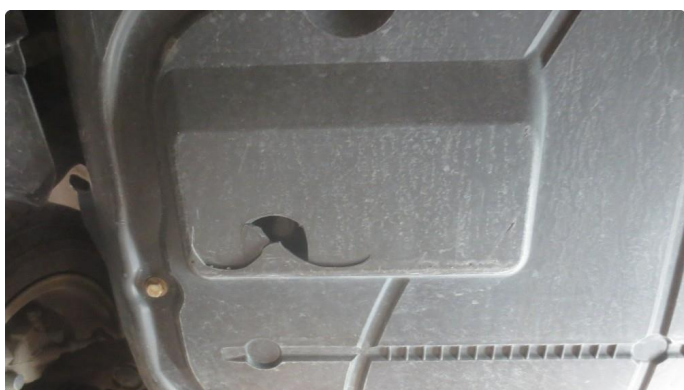
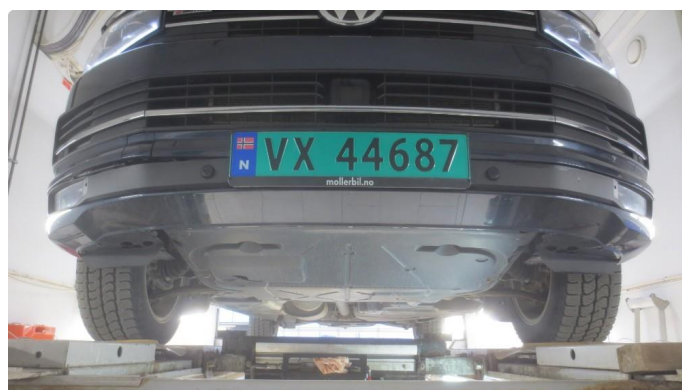
1.1 Hull i beskyttelsesplate under motor

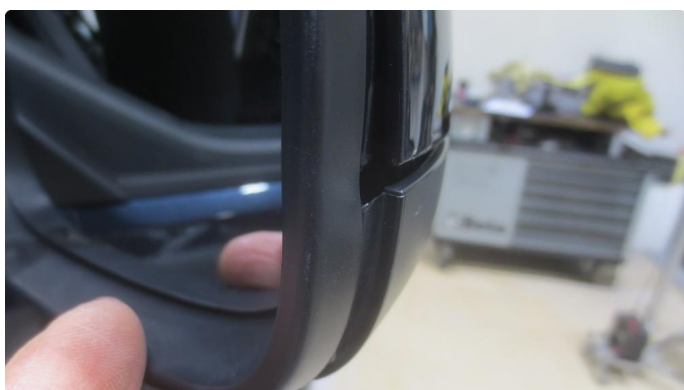
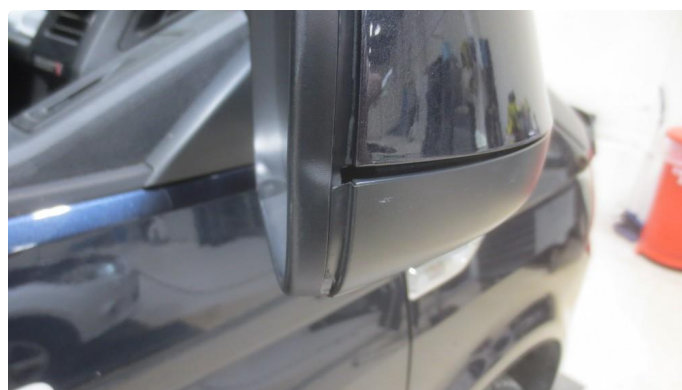
1.2 Skadet deksel til høyre speil

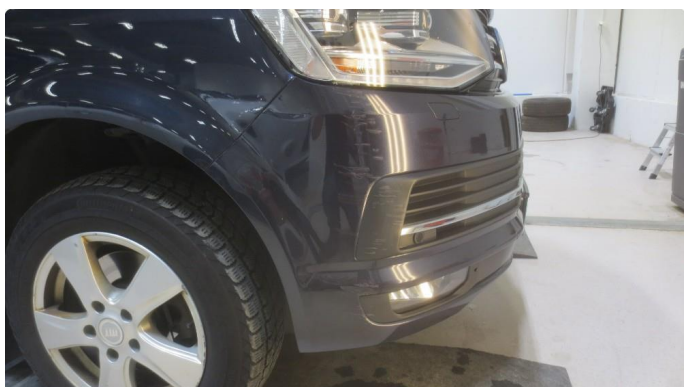
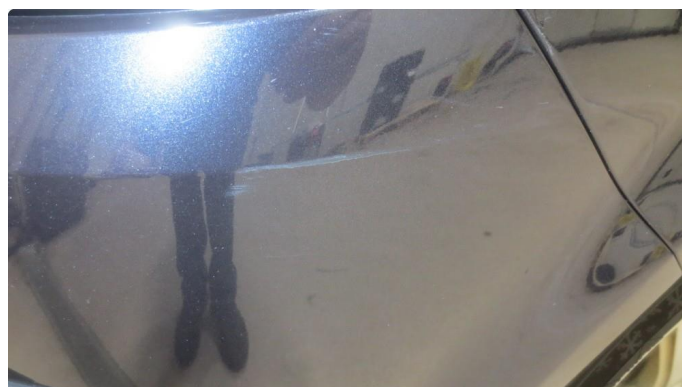
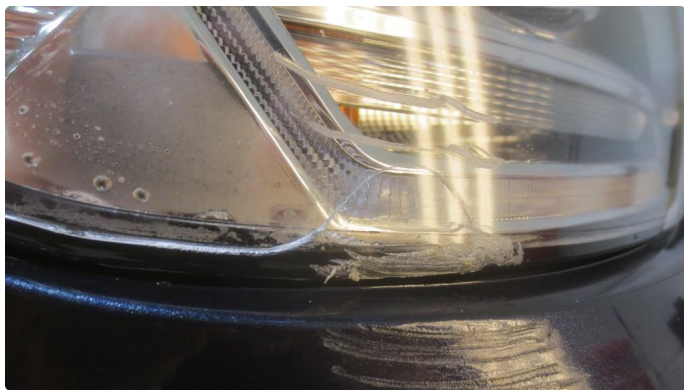
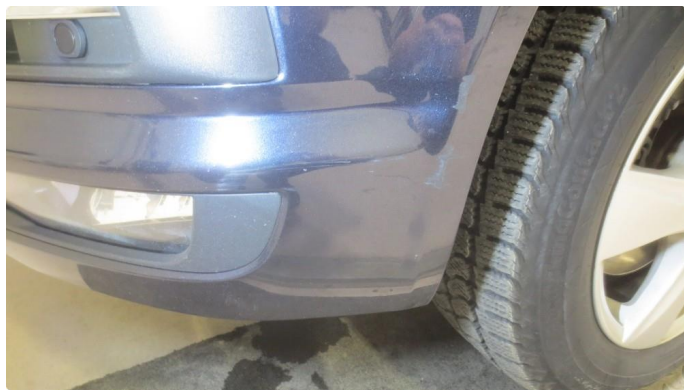
1.4 Skade høyre side foran, fangerkappe, hovedlykt, gitter og forskjerm. samt skrapeskader venstre side - utbedres

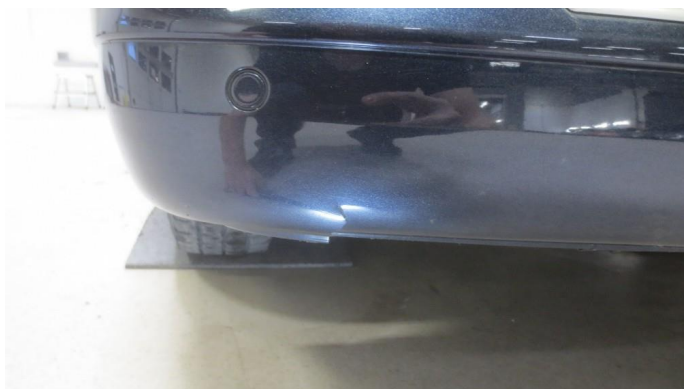
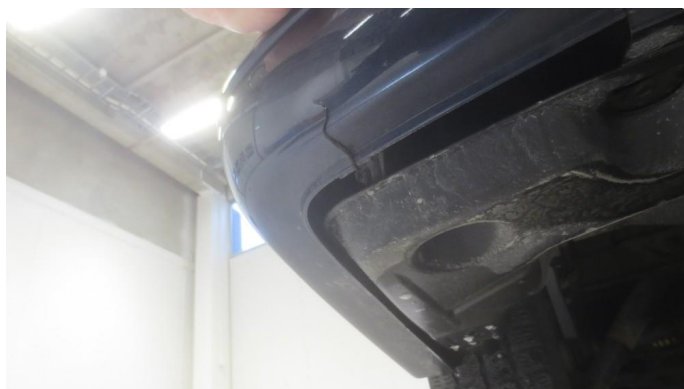
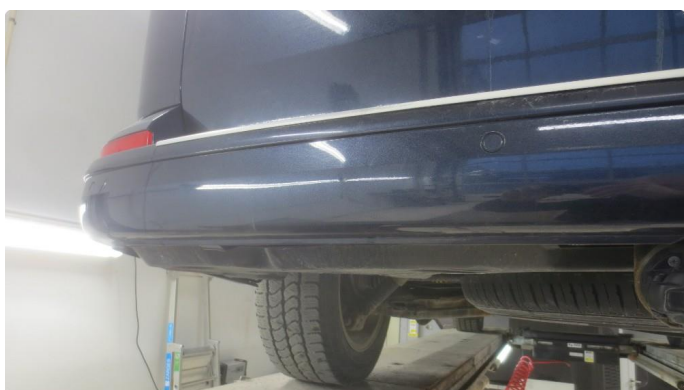
1.5 Fangerkappe bak sprukket venstre side samt bulk - repareres

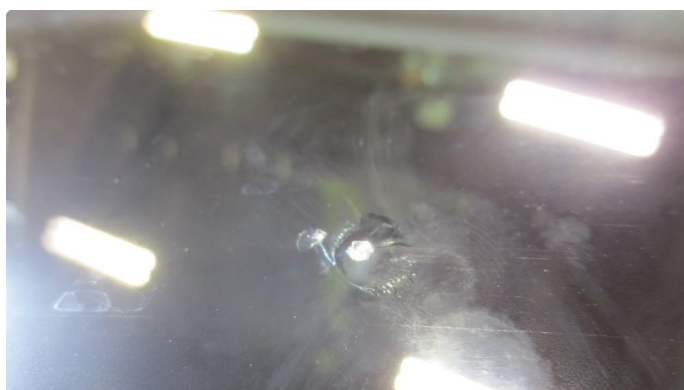
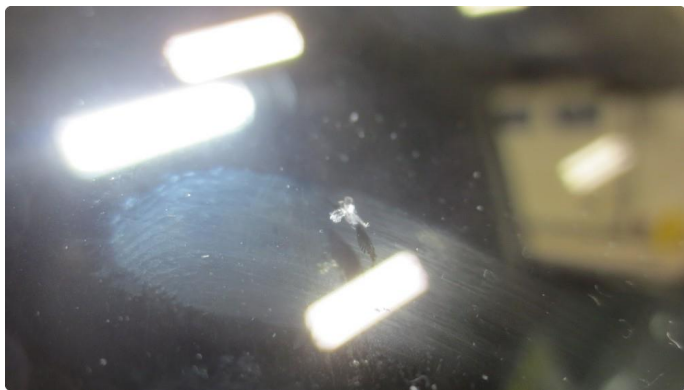
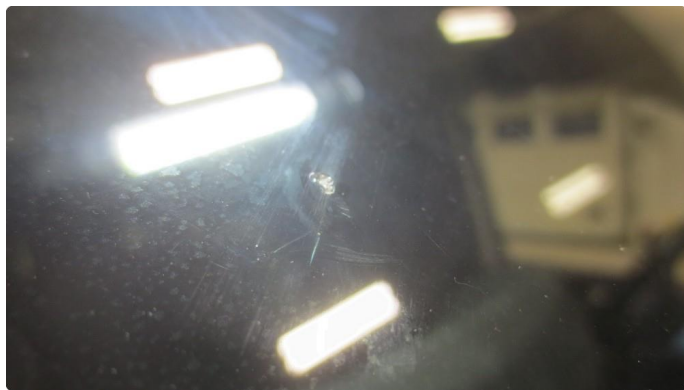
1.6 Steinsprut med sprekk frontrute - byttes

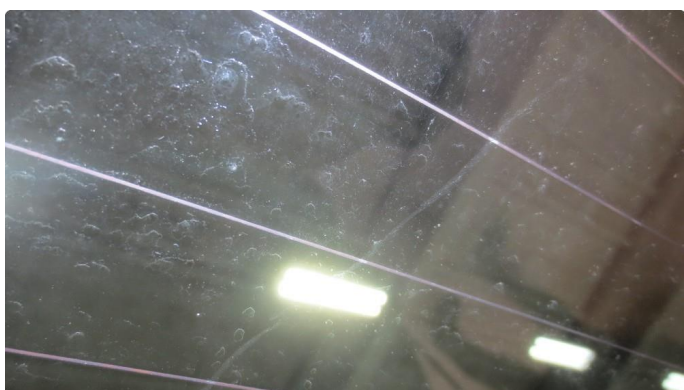
1.7 Varmetråder defekt i bakrute

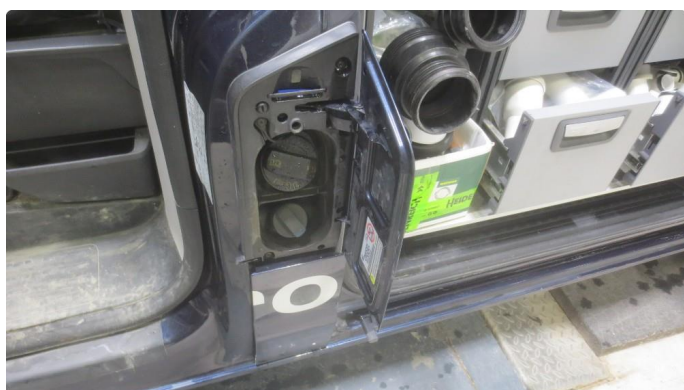
1.8 Tankpåfyllingsdeksel noe defekt - justeres

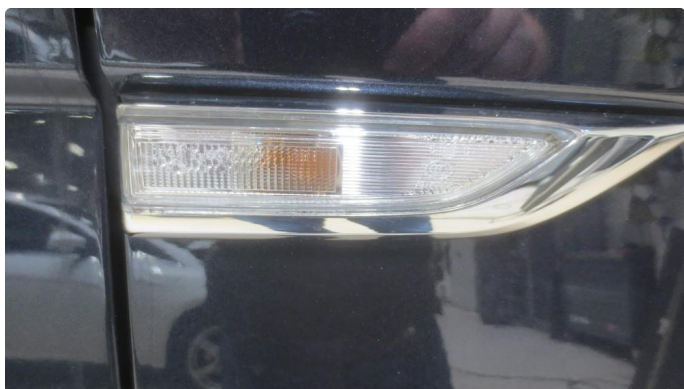
2.2 Påvist dugg i høyre blinklykt

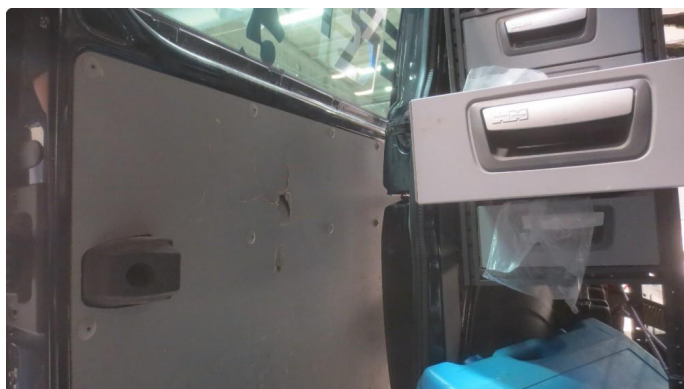
4.1 Dørtrekk høyre skyvedør skadet

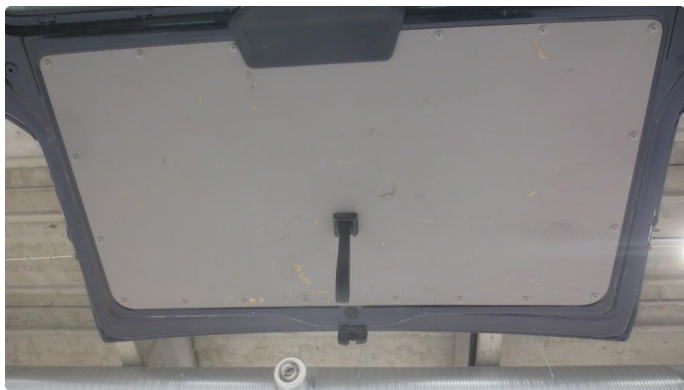
4.2 Baklukebekledning skadet

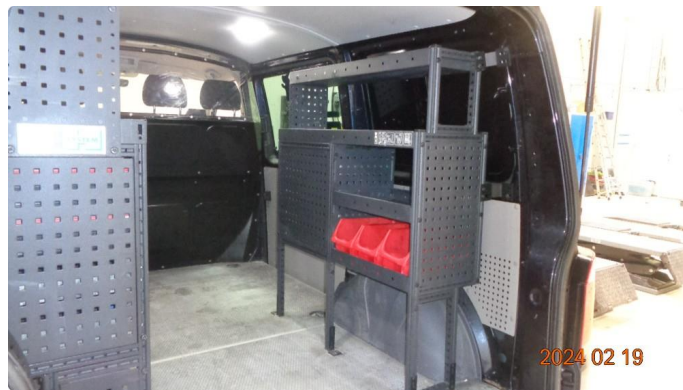
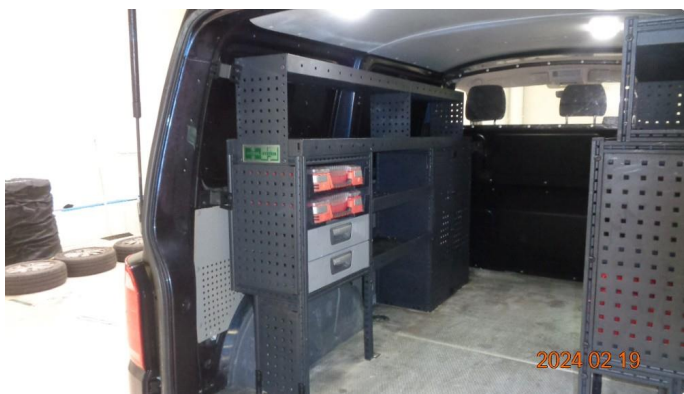
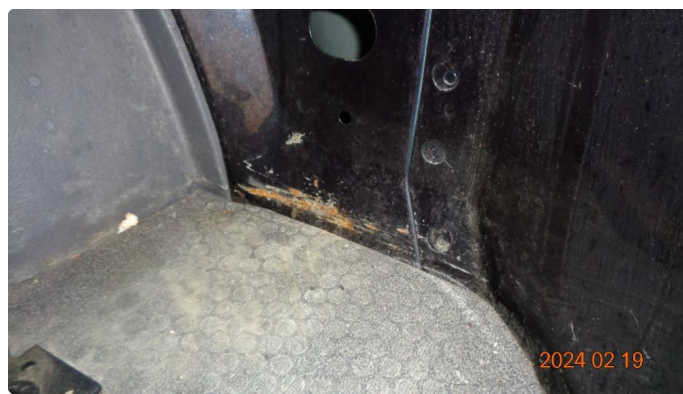
4.3 Normal slitasje varerom, en del riper og noe rust innvendig. Montert hyllesystem
