VOLVO V60 4X4
TESTDATO: 15.02.2024
KODE: 1348871

PR64019	44 421 KM	30.12.2021 Førstegang registrert	Bensin/ Batteri
----------------	------------------	--	----------------------------

CHASSISNR: YV1ZWH1VDN1485742	BRUKTIMPORT: Nei
KJØRETØY: Personbil	FRIST FOR PKK: 30.12.2025

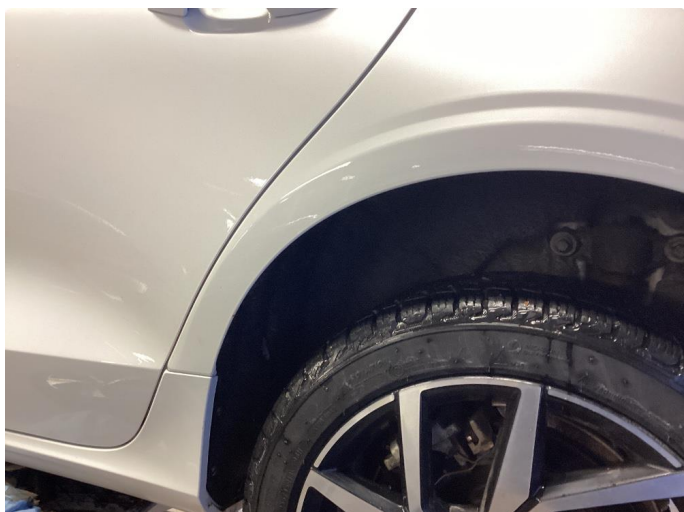
1.1 Rust. By auto

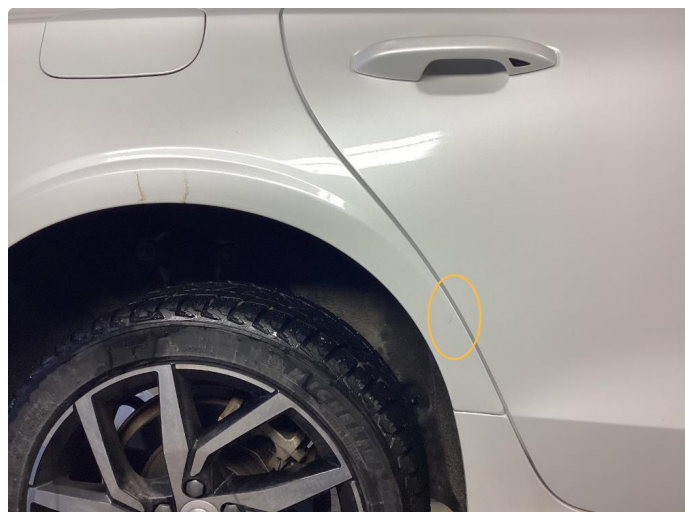
1.2 Ripe(r) ned til grunning. By auto

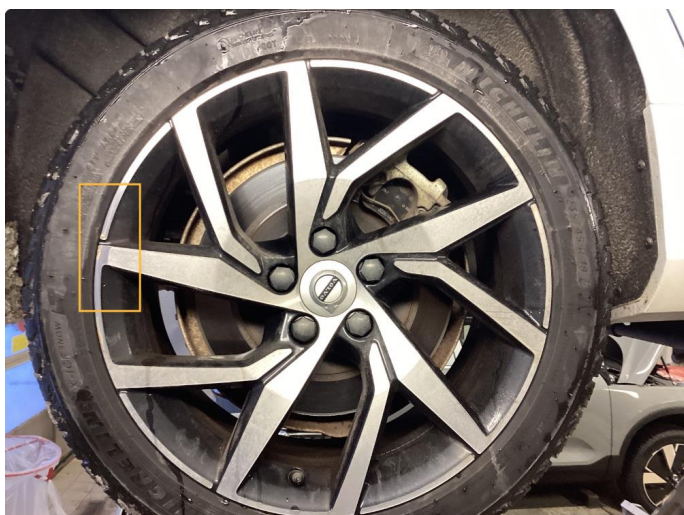
1.4 Kantkjørt felg Diamond Cut. Dino

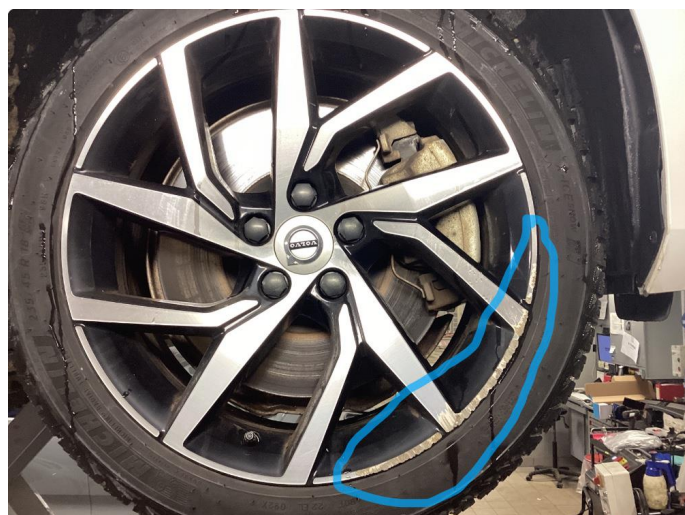
1.4 Kantkjørt felg Diamond Cut. Dino

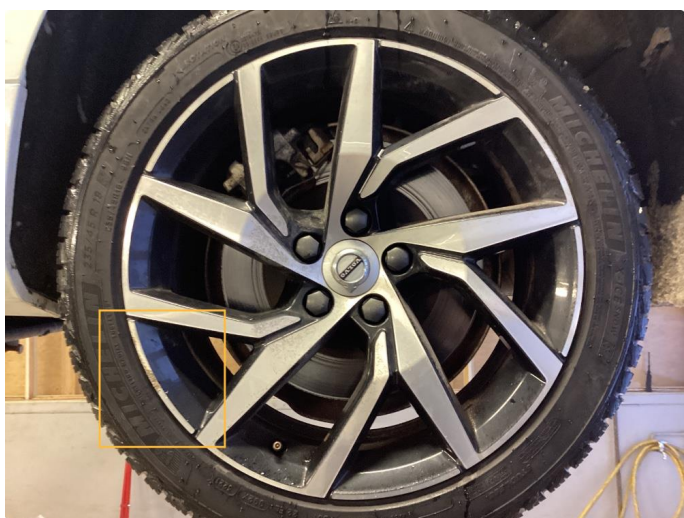
1.4 Kantkjørt felg Diamond Cut. Dino

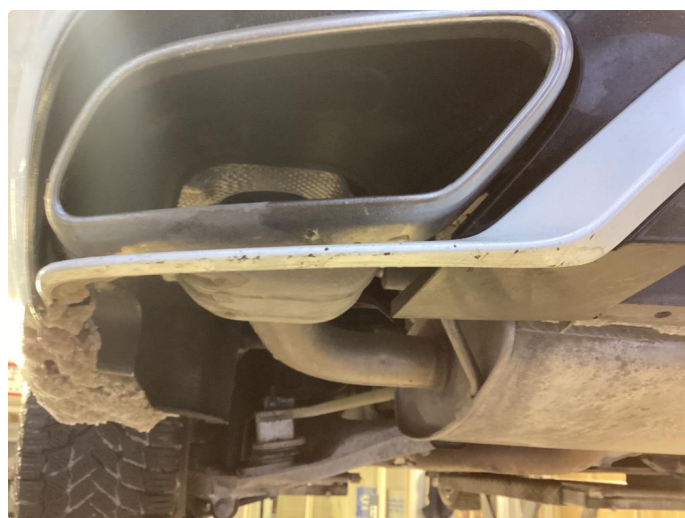
1.5 Skrubbskader underkant. Utført

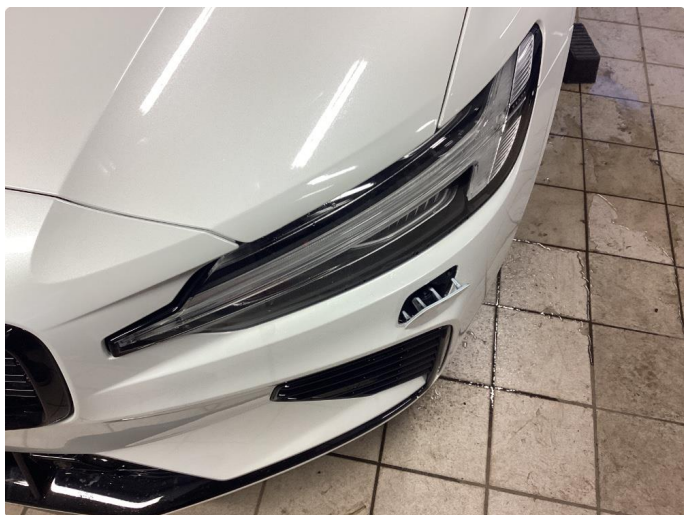
1.6 Øvrige feil. utført

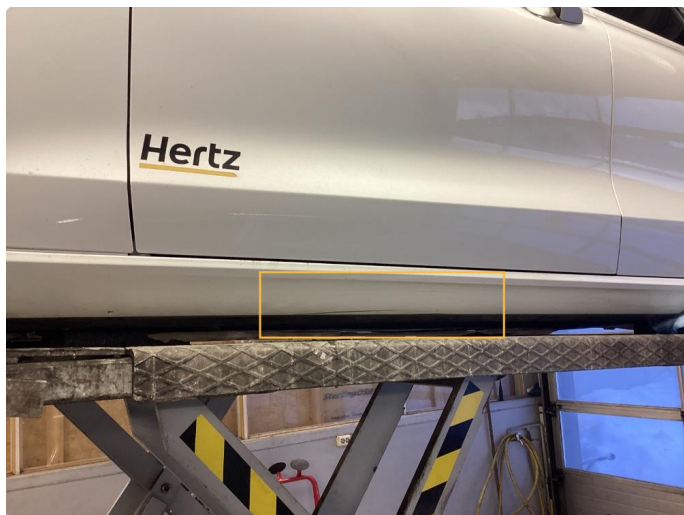
1.7 Ripe(r) ned til grunning. Utført

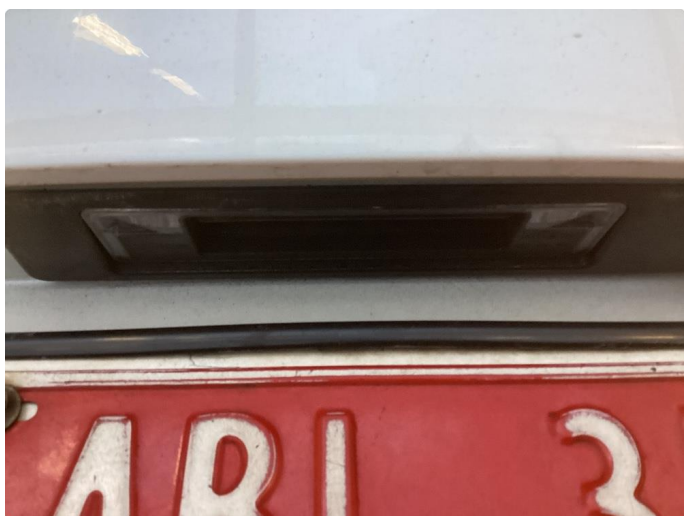
2.1 Krakelering i plast. Utført
