4315329

NAF Bruktbiltest

Testdato
15.02.2024

Bilmerke	Volkswagen	Motorstørrelse	1968 cm ³
Modell	AMAROK	Motoreffekt	132 kW
Type	2H	Aksler i drift	2
Registreringsnr.	DP75163	Drivstofftype	Diesel
Understellsnr.	WV1ZZZ2HZFH014084	Kjøretøygruppe	315
Km.stand.	208336	Bruktimportert	Nei
Farge	Sølv	Registreringsår	2015
		Registrert første gang	27.07.2015

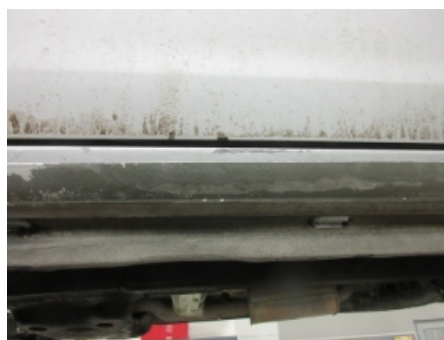
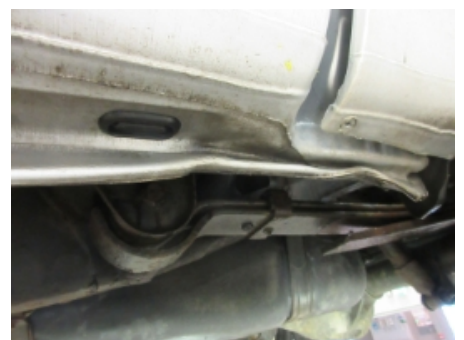
23. Venstre kanal

24. Venstre kanal

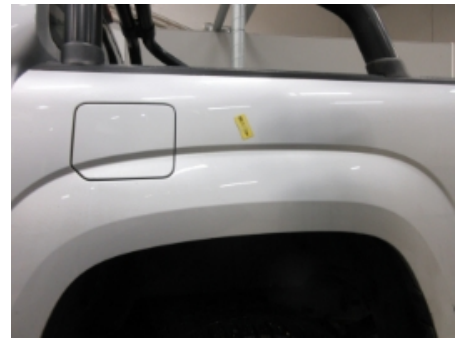
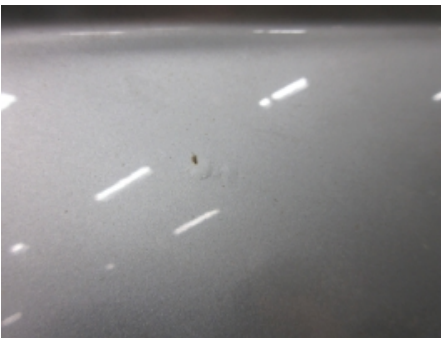
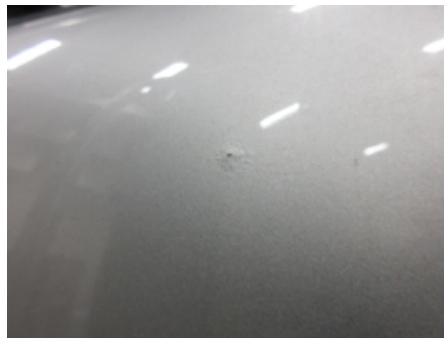
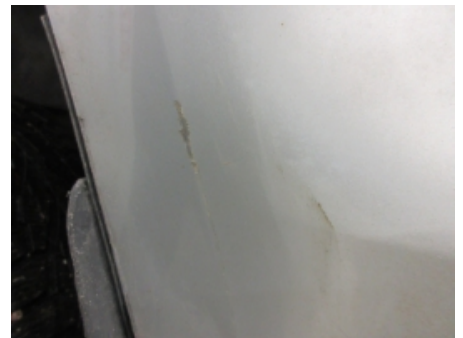
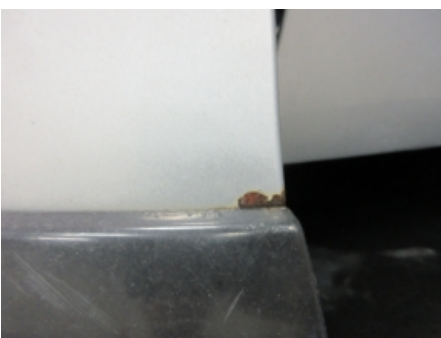
30. Venstre bakskjerm

31. Venstre bakskjerm

32. Venstre bakskjerm

33. Venstre bakskjerm

34. Venstre bakskjerm
