NAF Bruktbiltest

Testdato
23.04.2024

Bilmerke	Opel	Motorstørrelse	1995 cm ³
Modell	VIVARO 2900	Motoreffekt	84 kW
Type	WOLF7BHB6	Aksler i drift	1
Registreringsnr.	RK23453	Drivstofftype	Diesel
Understellsnr.	WOLF7BHB6BV615269	Kjøretøygruppe	315
Km.stand.	167152	Bruktimportert	Nei
Farge	Hvit	Registreringsår	2010
		Registrert første gang	18.11.2010

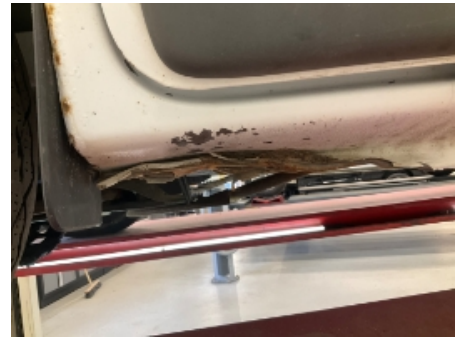
15. Underside

Ref.Id	Repareres	Resultat	Beskrivelse
86.8		Rustangrep:	Høyre bakdør, Venstre baksjerm, Venstre sidekanal
88.2	Underside	Skadet/løst plastdeksel:	Midten foran
88.5		Skade / deformasjon på rammevange:	Fremre del av venstre sidekanal
91.2	Dashbord / midtkonsoll	Manglende/løse deler eller deksler:	
92.1	Luftdyse kupé	Luftdyse skadet:	Midten foran
97.1	Døråpning	Sår eller skade:	Venstre fordør
98.2	Seter	Misfarget/skittent:	Venstre foran
98.3		Hull/rift gjennom setetrekk:	Venstre foran
104.2	Varseltrekant	Mangler.

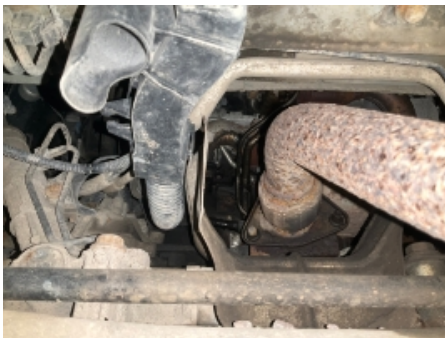
19. Utvendig tilstand motor

28.1	Utvendig tilstand motor	Oljekkasje på motor - rengjør før nærmere kontroll	
48.4	Oppvarmet bakrute	* Ikke alle varmetråder funker	
50.6	Varmeapparat / klimaanlegg (AC)	Ingen kjøling (kan være på grunn av lav utetemperatur)

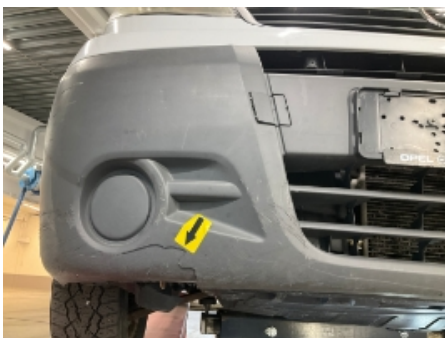
22. Støtfanger foran

86.3		Skadet:	Venstre bakskjerm, Høyre bakskjerm, Støtfanger bak, Venstre sidekanal, Støtfanger foran, Venstre D-stolpe, Høyre D-stolpe, Høyre sidekanal

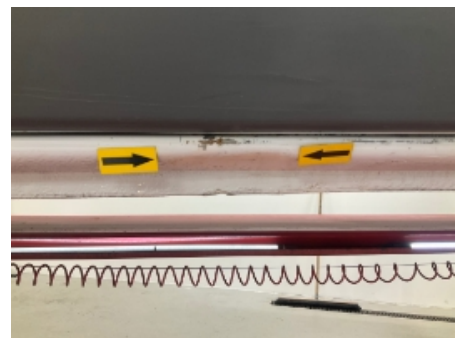
24. Høyre kanal

83.14	Dør-/panseråpner	Feil med utvendig åpner:	Høyre bak, Bakluke/-dør
86.2	Lakk / karosseri utvendig	Lakkriper:	Høyre bakdør, Høyre fordør, Venstre fordør, Høyre sidekanal, Venstre bakskjerm, Høyre bakskjerm, Venstre D-stolpe, Høyre D-stolpe

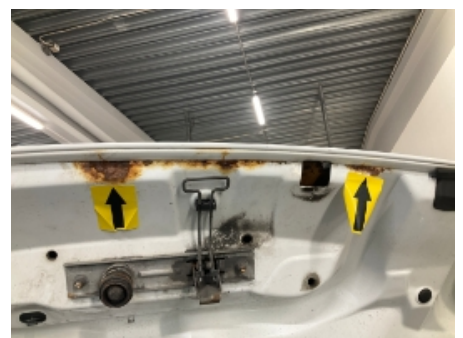
36. Panser

86.7		Rust / korrosjon i innvendig kant:	Panser
