**TOYOTA HILUX 150 HK AUTOMAT 4X4**
**TESTDATO: 26.04.2024**
**KODE: 1385113**

<b>ZT53433</b>	<b>119 361 KM</b>	<b>03.04.2018</b> Førstegang registrert	<b>Diesel</b>
----------------	-------------------	--	---------------

NBF Tilstandsrapport er utarbeidet av Norges Bilbransjeforbund og Forbrukerrådet.

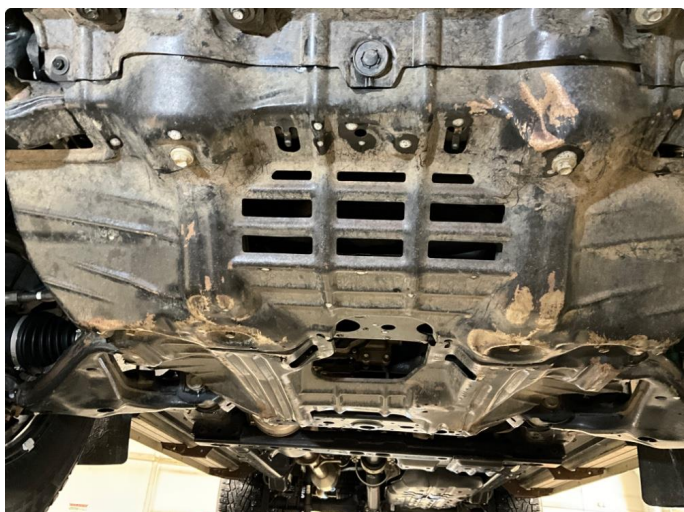
1.1 Beskyttelsesplate skadet/mangler

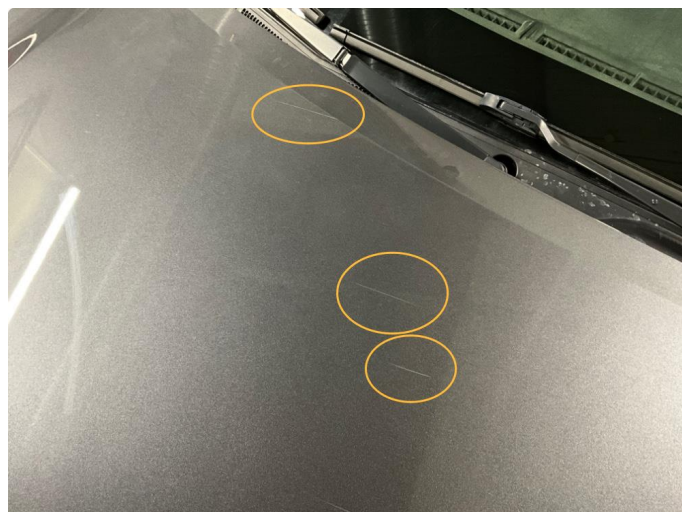
1.2 Riper på panser.

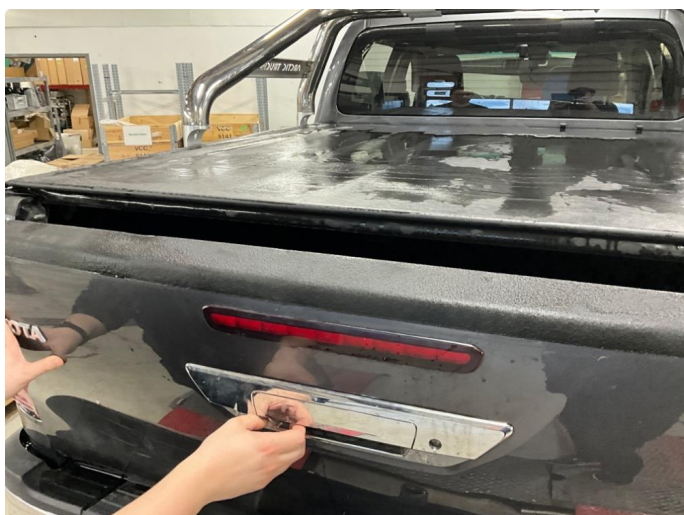
1.3 Småbulker øverst på bakluke. Under beskyttelsesfolie.

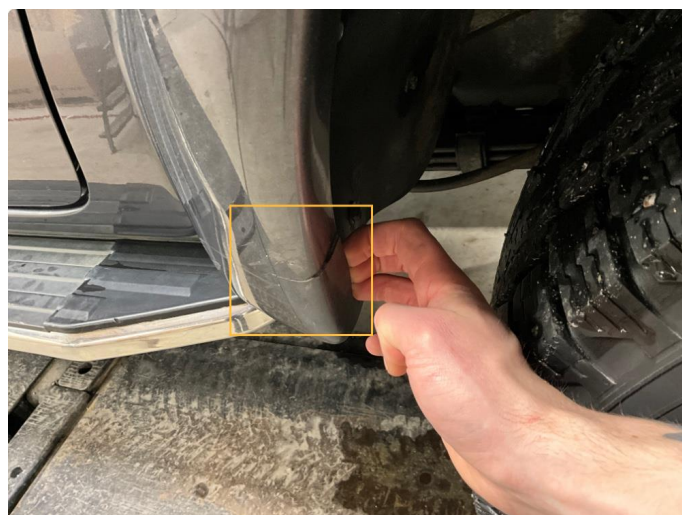
1.4 Spekk i skjermutbygger. Venstre bak.

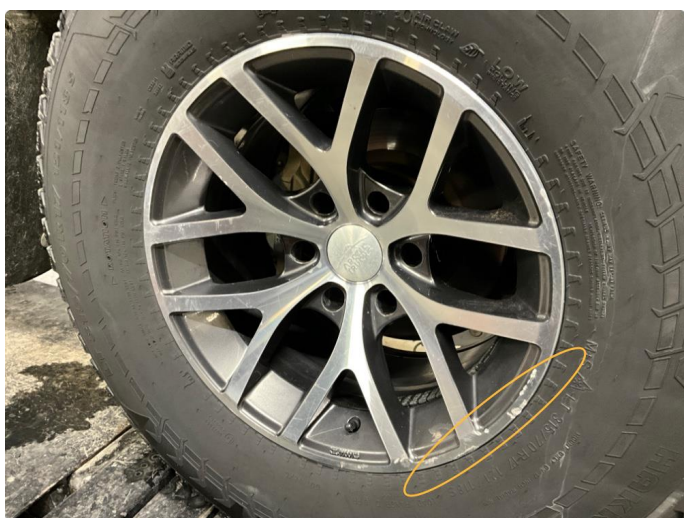
1.5 Kantkjørt felg

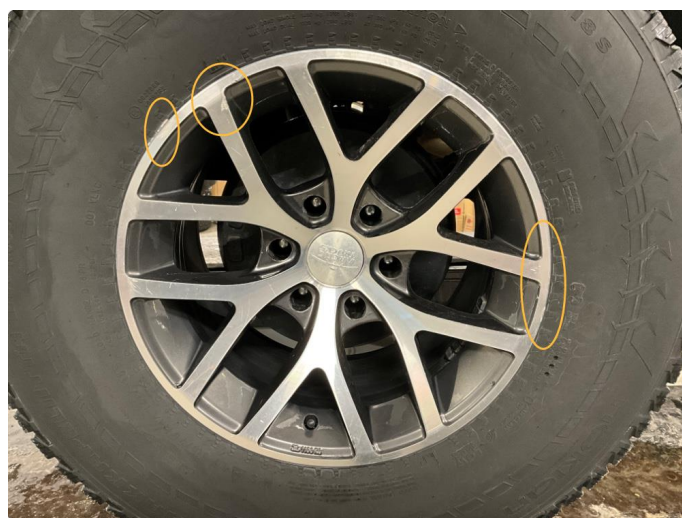
1.6 Kantkjørt felg

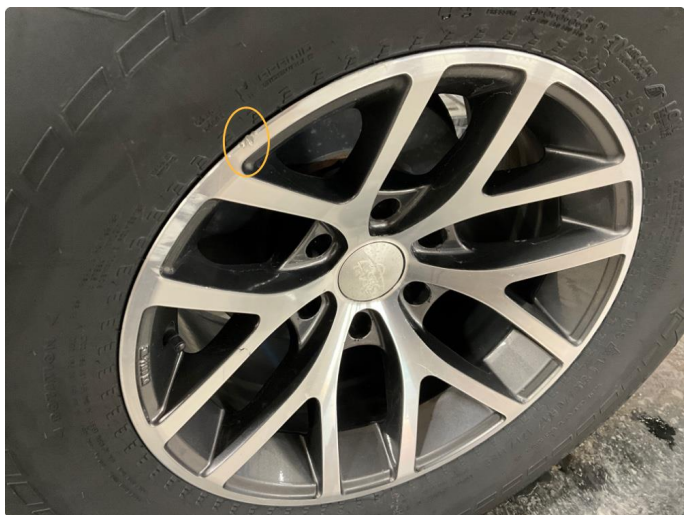
1.7 Kantkjørt felg

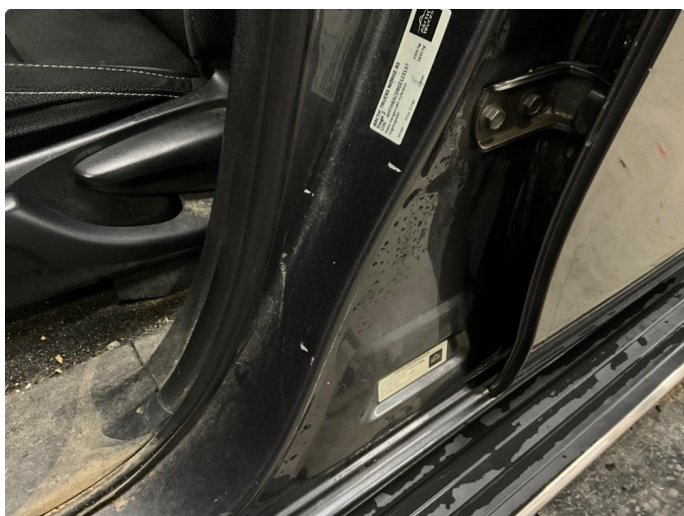
1.8 Slitt innsteg og noen skader i døråpning.

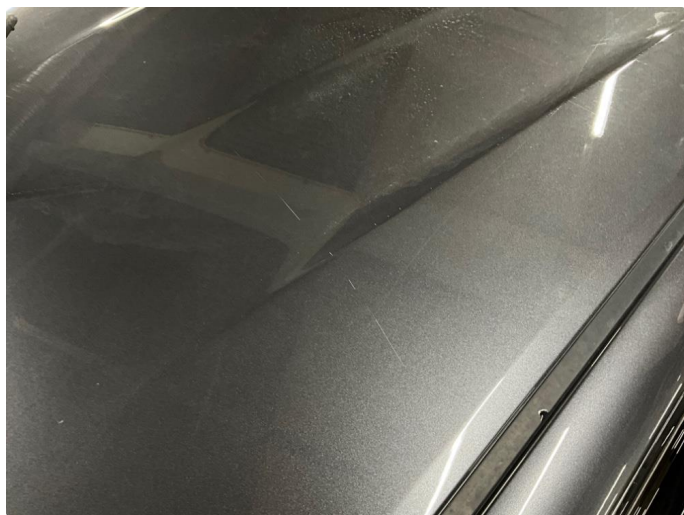
1.10 En del riper på taket.

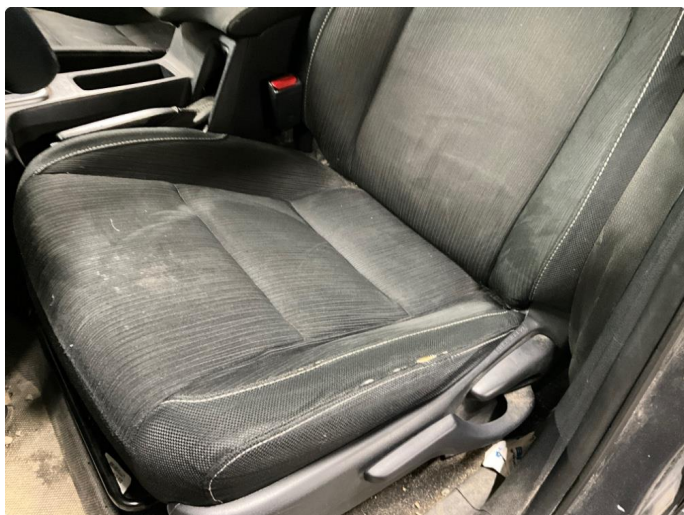
2.1 Setet er slitt i søm. Ikke unormalt med tanke på høyde på bilen. Førersetet.

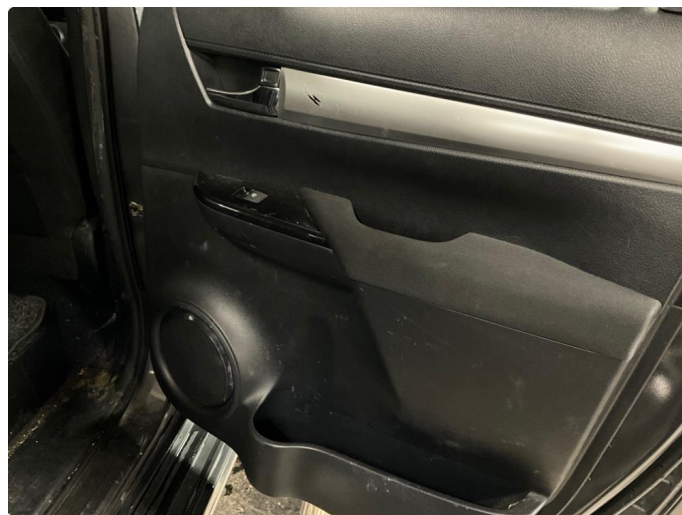
2.2 Slitasje på dørtrekk. Høyre bak og venstre foran

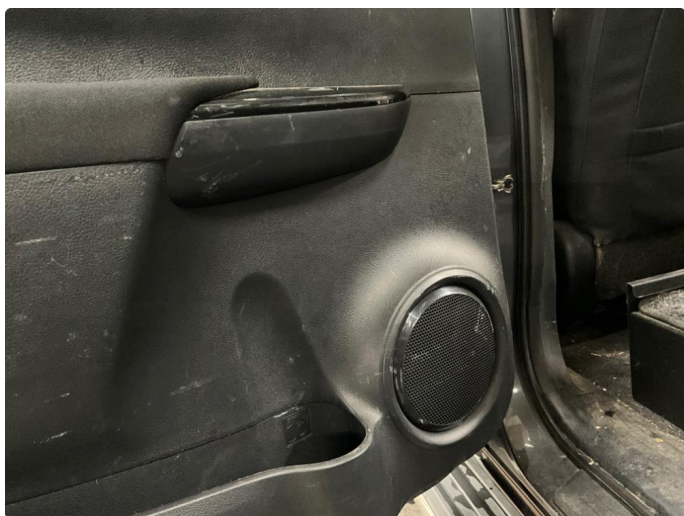
2.2 Slitasje på dørtrekk. Høyre bak og venstre foran
