SKODA OCTAVIA 105 HK MANUELL 4X4
TESTDATO: 27.04.2024
KODE: 1402425

SV44195

CHASSISNR: TMBLG9NE6E0049812	BRUKTIMPORT: Nei
KJØRETØY: Personbil	FRIST FOR PKK: 08.10.2024

NBF Tilstandsrapport er utarbeidet av Norges Bilbransjeforbund og Forbrukerrådet.

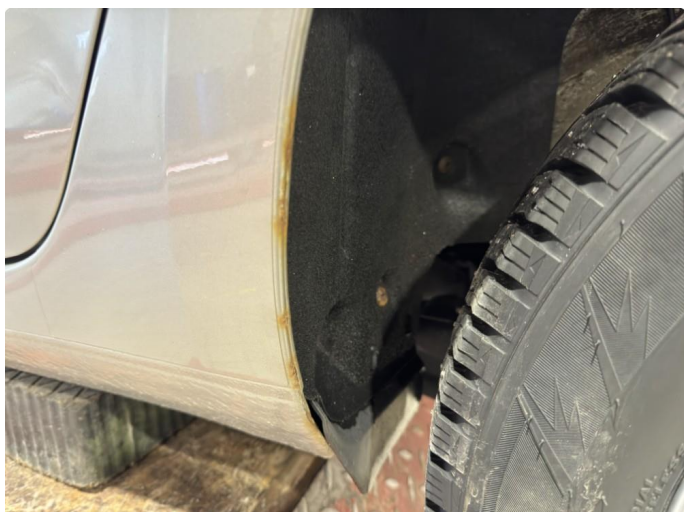
2.1 Høyre og venstre bakpanel har rust og lakken er avskallet

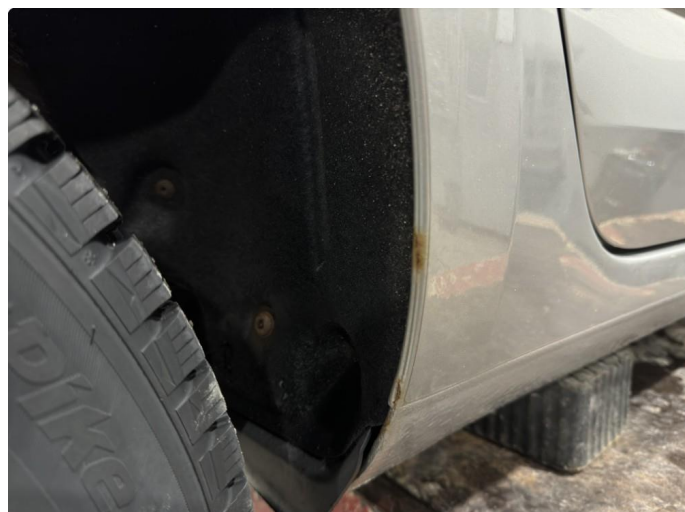
2.1 Høyre og venstre bakpanel har rust og lakken er avskallet

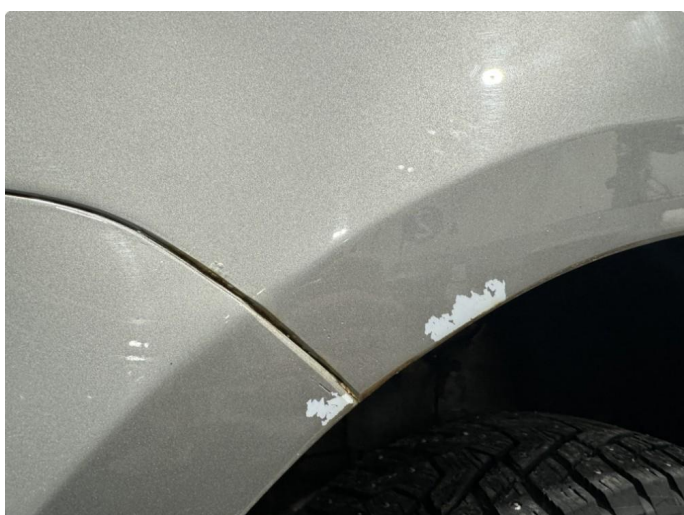
2.1 Høyre og venstre bakpanel har rust og lakken er avskallet

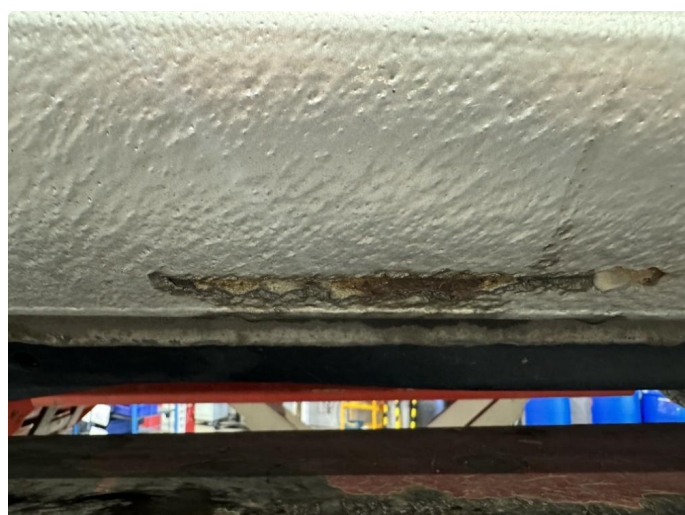
2.2 Tersklene har noe rust

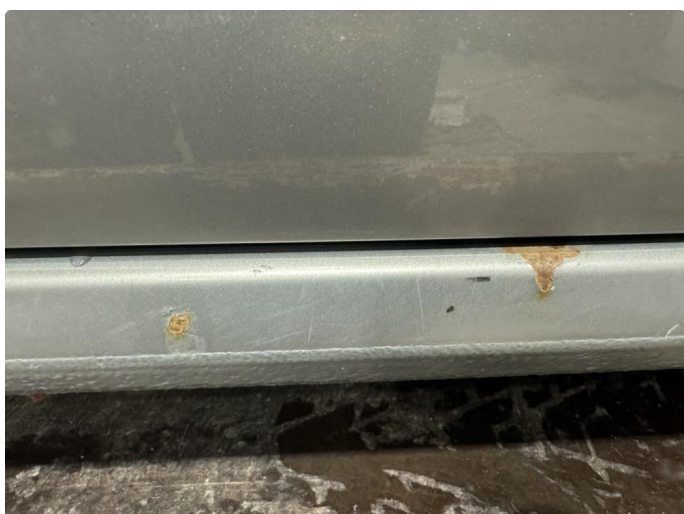
2.2 Tersklene har noe rust

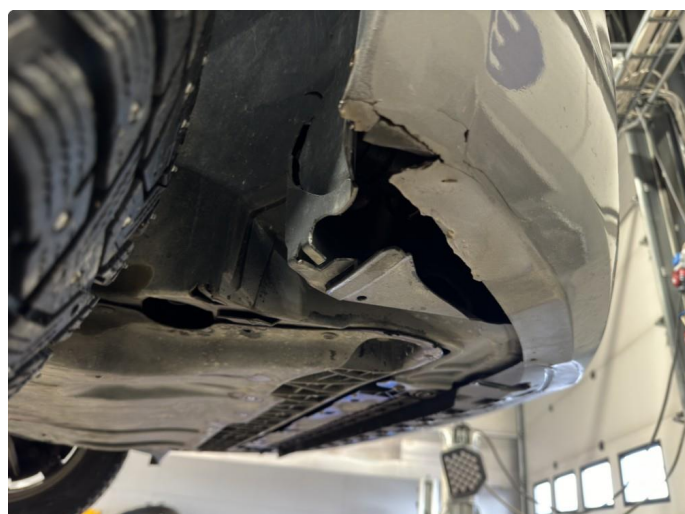
2.3 Støtfanger foran ripet og skade under på høyre side

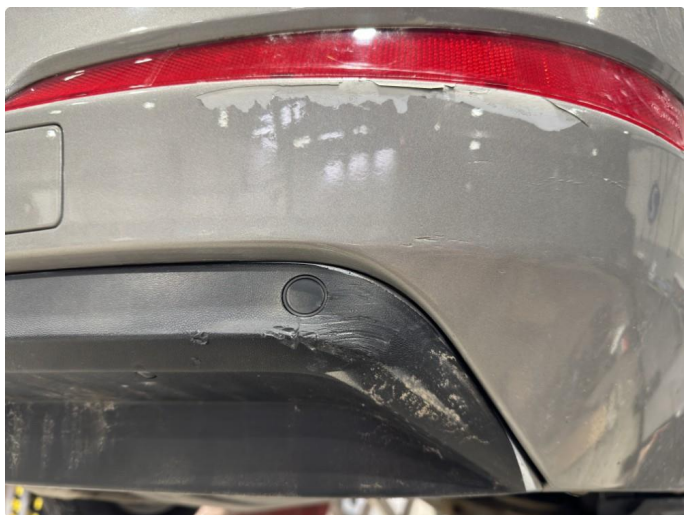
2.4 Den bakre støtfangeren er truffet

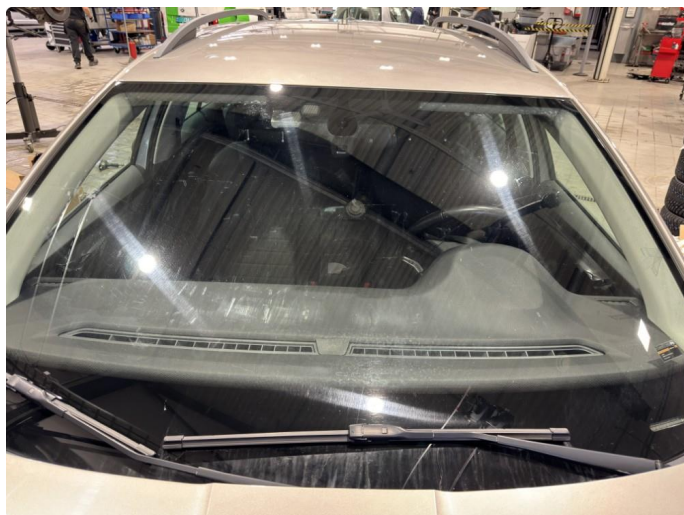
2.5 Mindre steinsprang

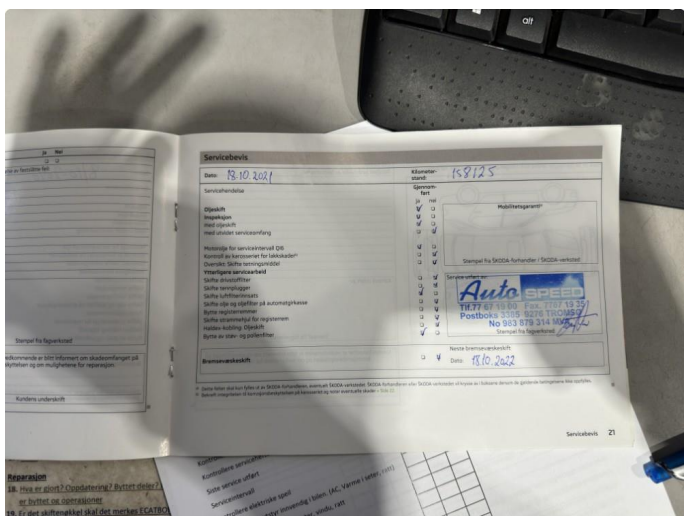
3.1 Bilen trenger service - OK gjennomføres før utlevering til ny eier

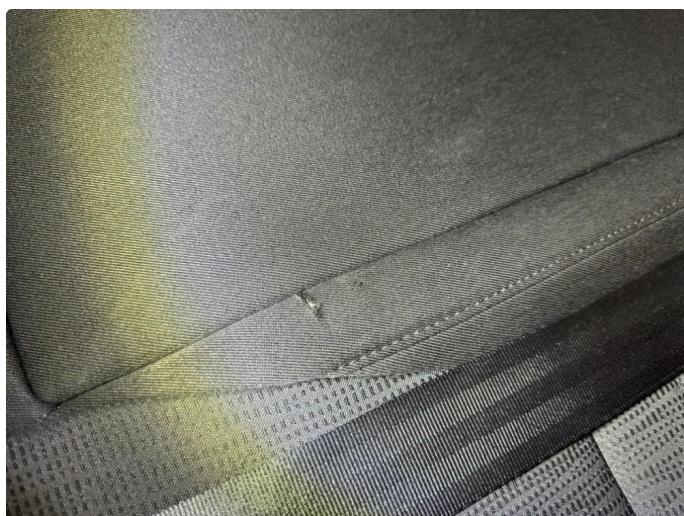
4.1 Baksetet har en liten rift

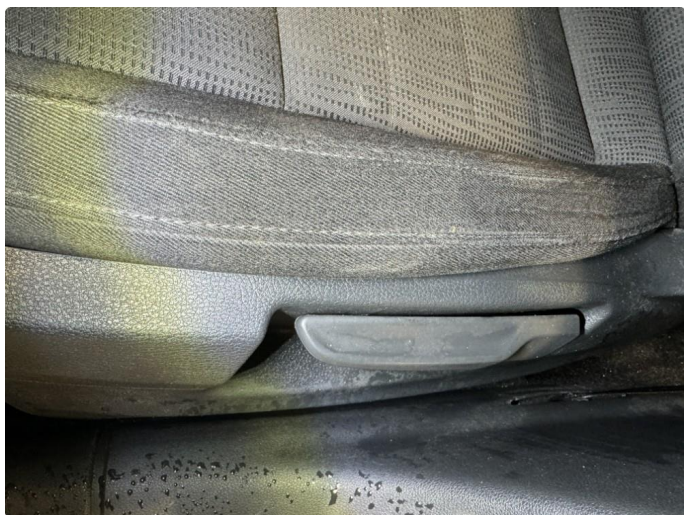
4.2 Førersete har bruksmerker
