**VOLKSWAGEN GOLF 150 HK MANUELL 4X4**
**TESTDATO: 05.04.2024**
**KODE: 1384598**

<b>BT16442</b>

NBF Tilstandsrapport er utarbeidet av Norges Bilbransjeforbund og Forbrukerrådet.

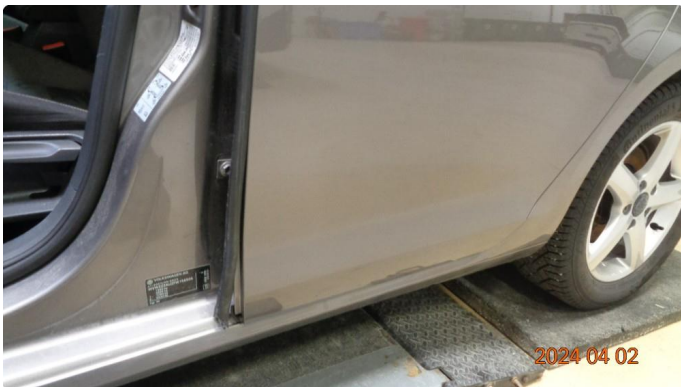
1.1 Skadet dørpakning begge bakdører i fremkant.

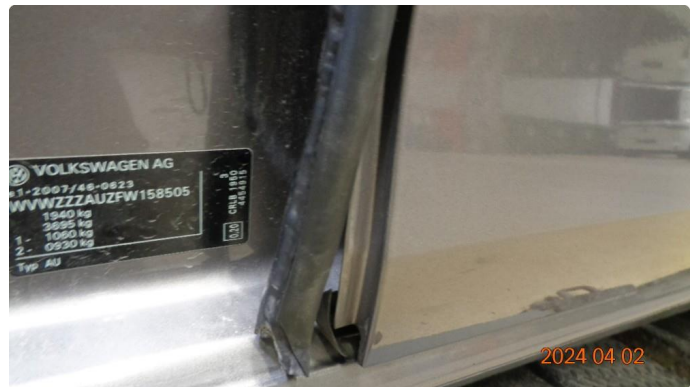
1.1 Skadet dørpakning begge bakdører i fremkant.

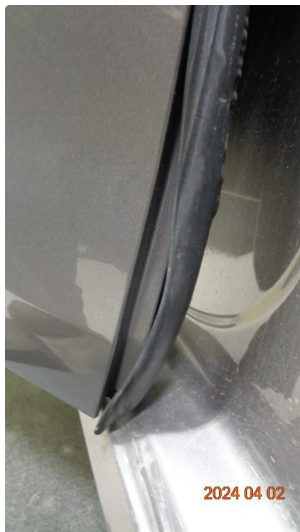
1.1 Skadet dørpakning begge bakdører i fremkant.

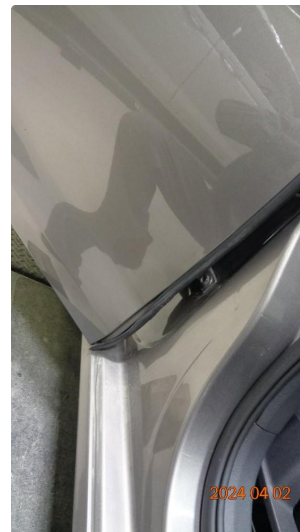
1.1 Skadet dørpakning begge bakdører i fremkant.

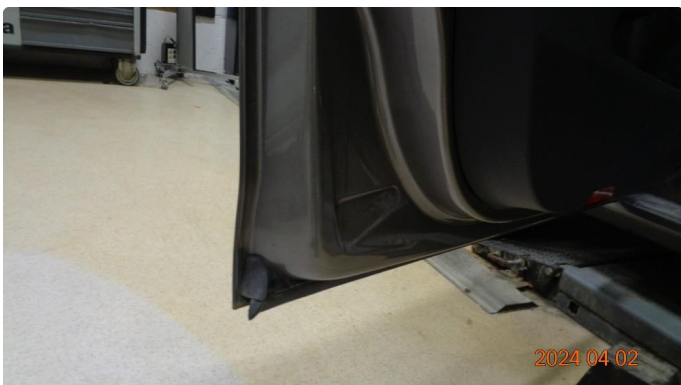
1.2 Venstre fordør og høyre fordør, flere lakkblærer

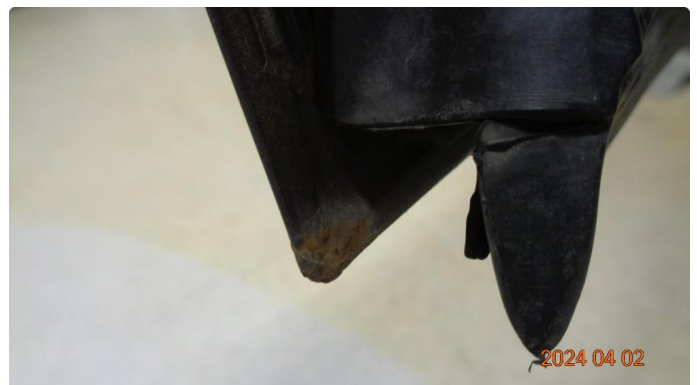
1.2 Venstre fordør og høyre fordør, flere lakkblærer

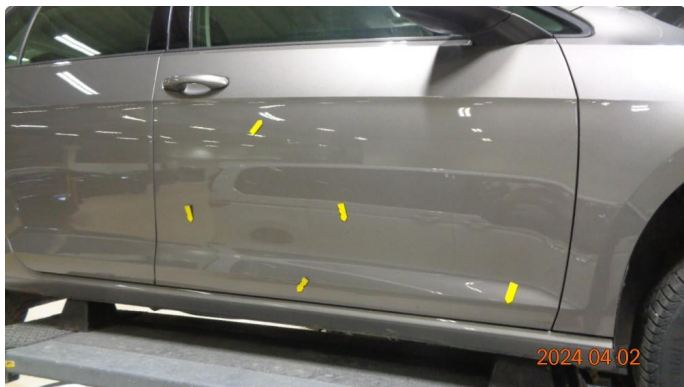
1.2 Venstre fordør og høyre fordør, flere lakkblærer

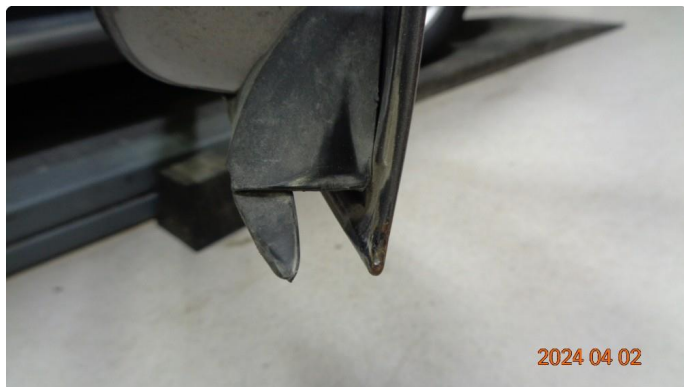
1.2 Venstre fordør og høyre fordør, flere lakkblærer

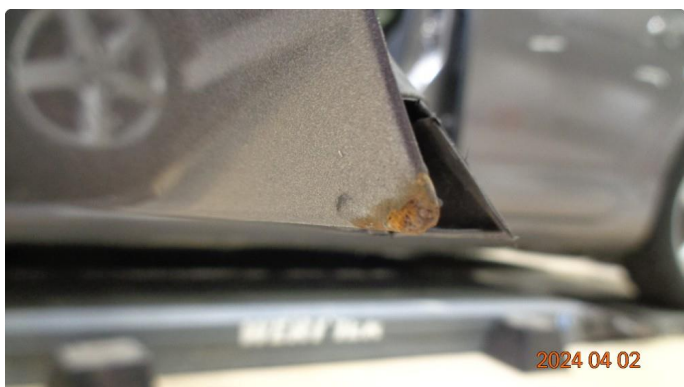
1.2 Venstre fordør og høyre fordør, flere lakkblærer

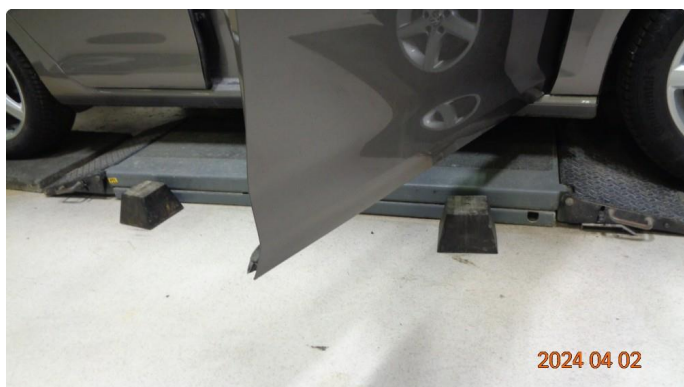
1.2 Venstre fordør og høyre fordør, flere lakkblærer

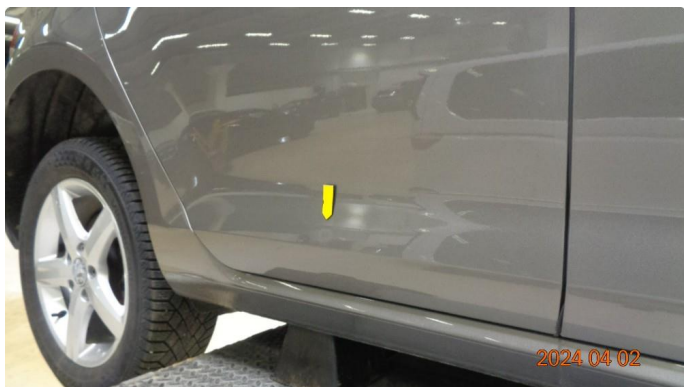
1.3 P-bulk høyre bakdør

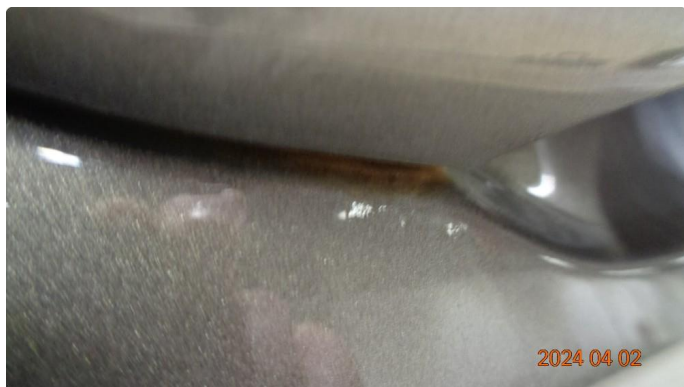
1.4 Overflaterust ved dørhåndtak venstre bakdør og høyre fordør.

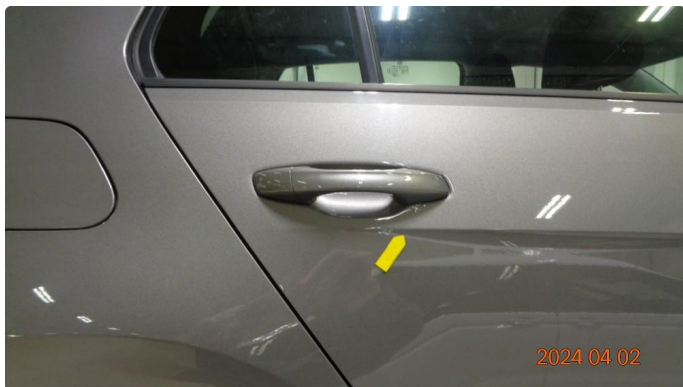
1.4 Overflaterust ved dørhåndtak venstre bakdør og høyre fordør.

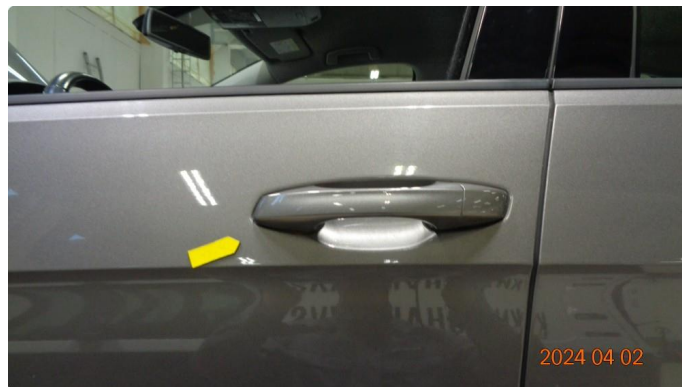
1.4 Overflaterust ved dørhåndtak venstre bakdør og høyre fordør.

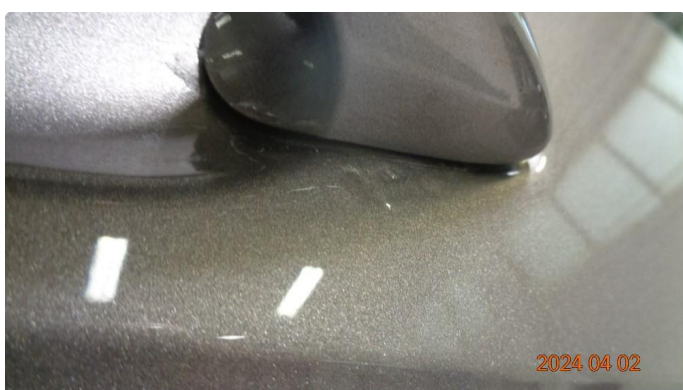
1.4 Overflaterust ved dørhåndtak venstre bakdør og høyre fordør.

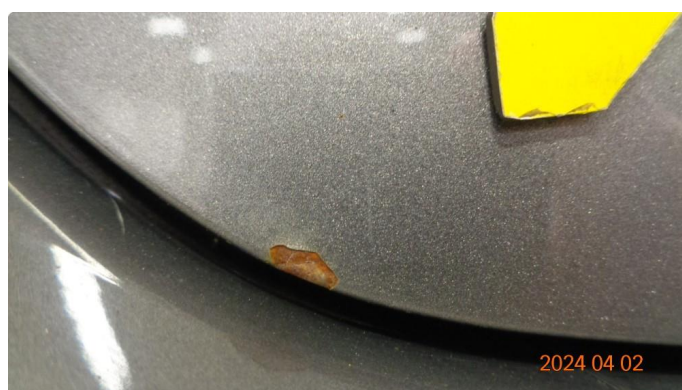
1.5 Litt overflaterust bakluke mot bakfanger venstre side

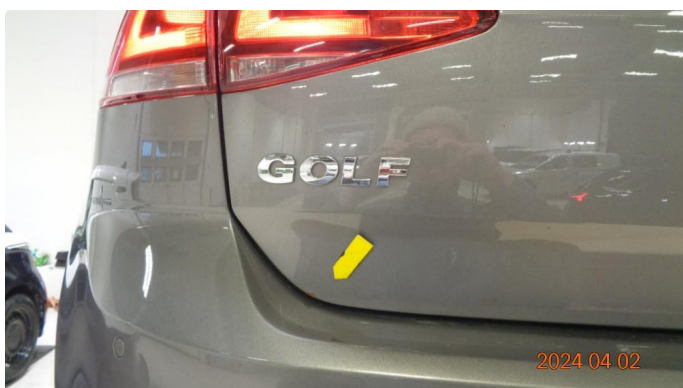
1.5 Litt overflaterust bakluke mot bakfanger venstre side

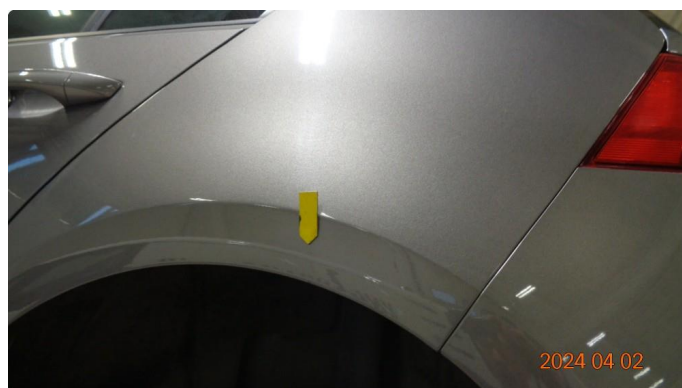
1.6 Bulker og rust venstre bakskjerm.

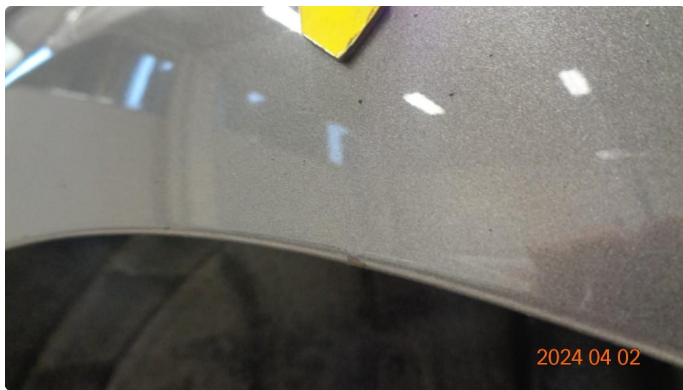
1.6 Bulker og rust venstre bakskjerm.

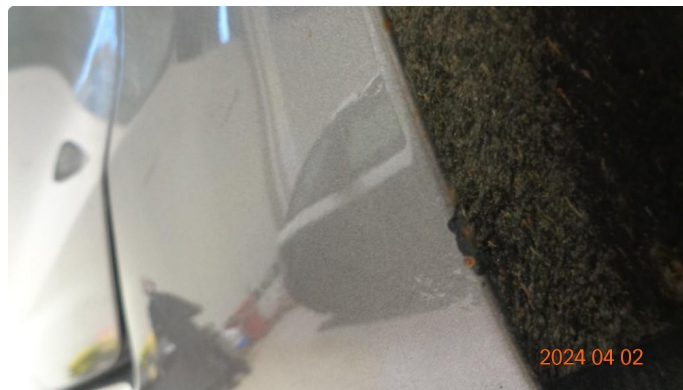
1.6 Bulker og rust venstre bakskjerm.

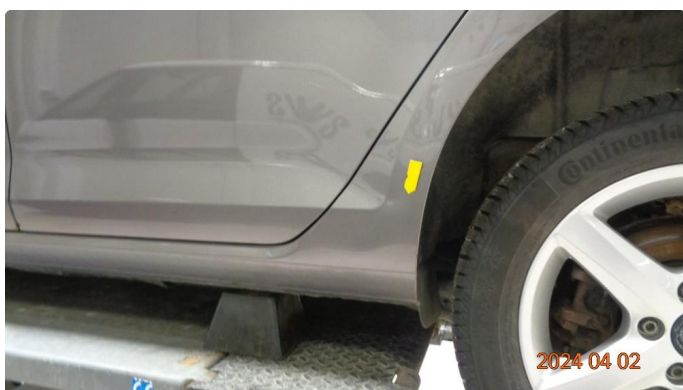
1.6 Bulker og rust venstre bakskjerm.

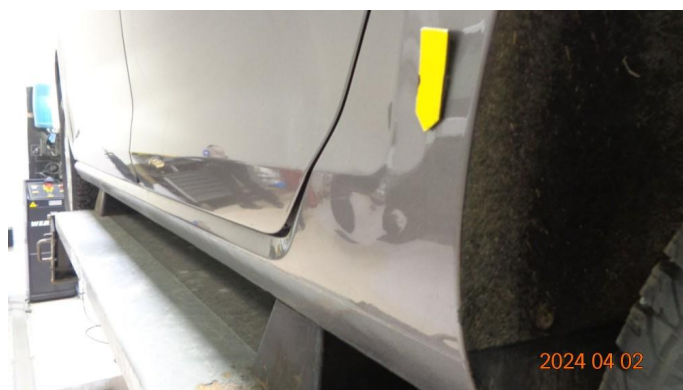
1.6 Bulker og rust venstre bakskjerm.

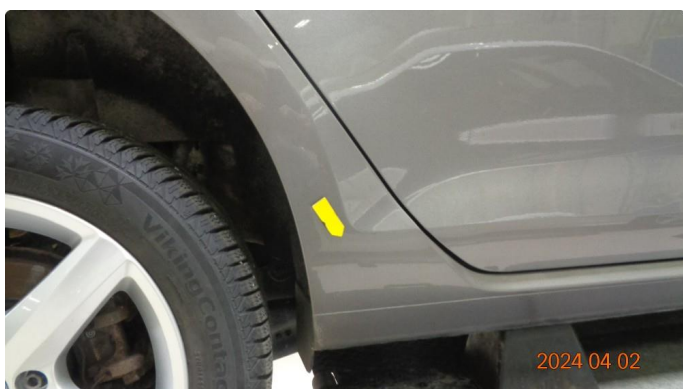
1.7 Rust høyre bakskjerm

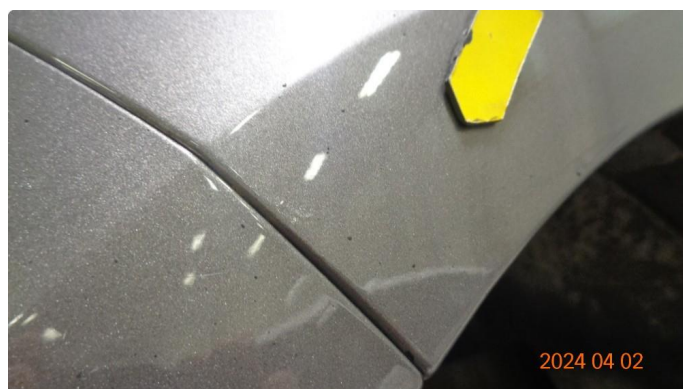
1.7 Rust høyre bakskjerm

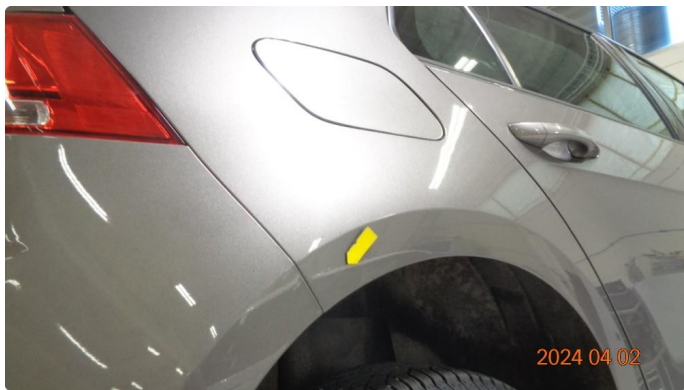
1.7 Rust høyre bakskjerm

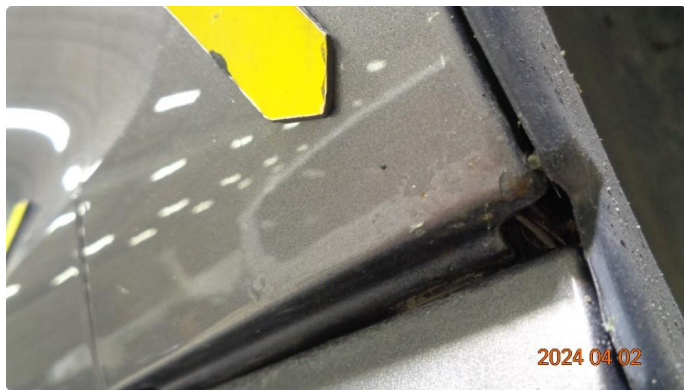
1.8 Rust høyre forskjerm

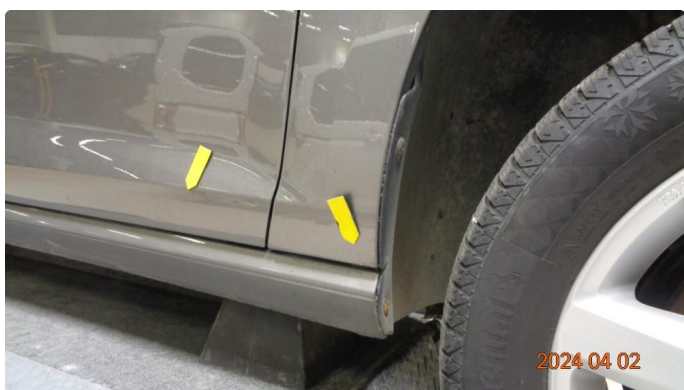
1.8 Rust høyre forskjerm

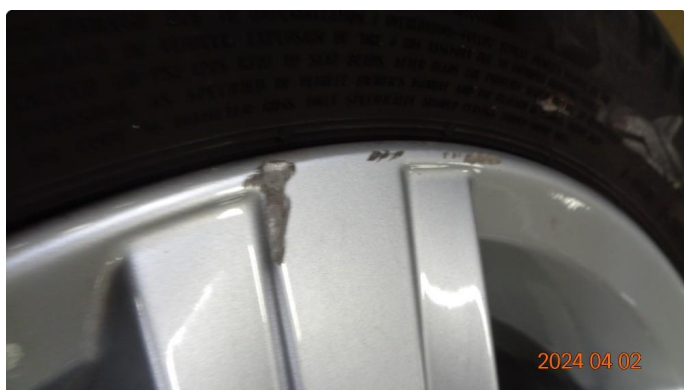
1.9 Kantkjørt felger , vinter og sommer.

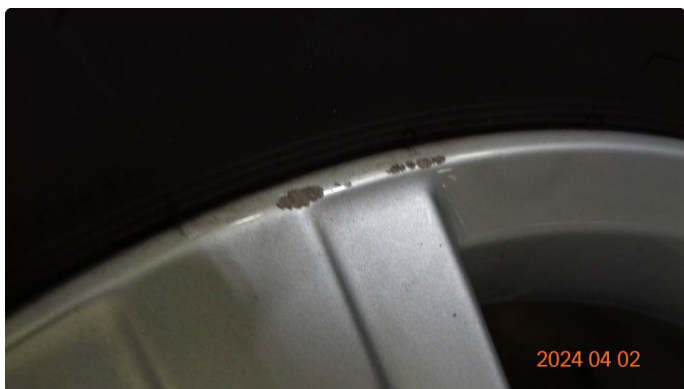
1.9 Kantkjørt felger , vinter og sommer.

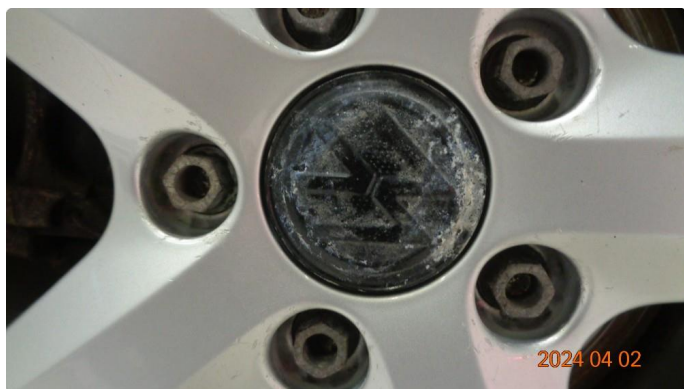
1.10 Mangler merke til senterkopper 2stk. vinterfelger

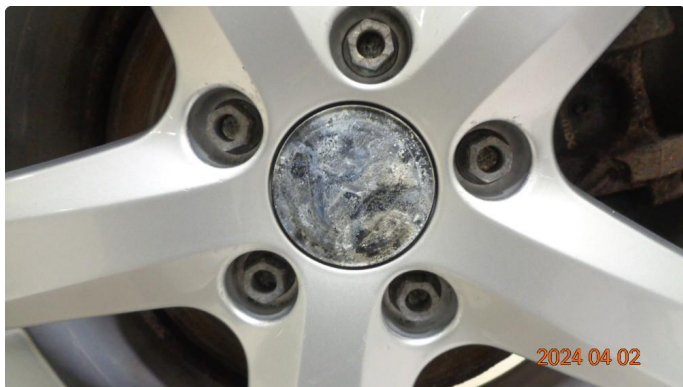
1.10 Mangler merke til senterkopper 2stk. vinterfelger

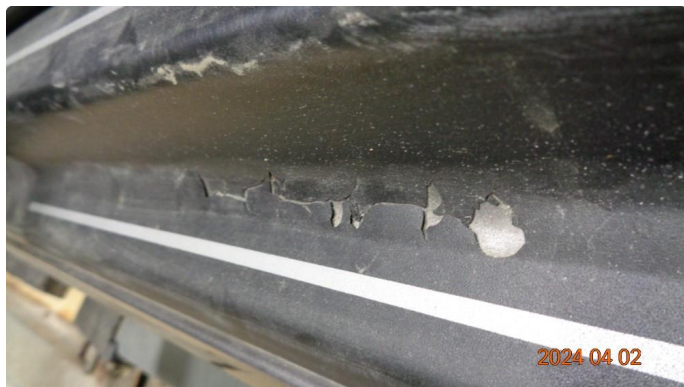
1.11 Venstre foran, skadet folie

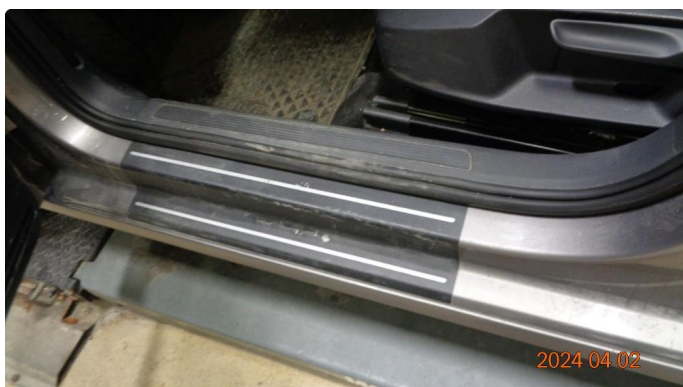
1.11 Venstre foran, skadet folie

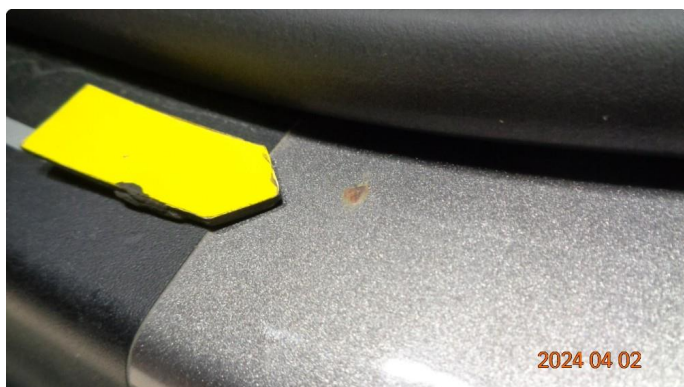
1.12 Lakkskade og ripe gjennom lakk venstre innsteg bak.

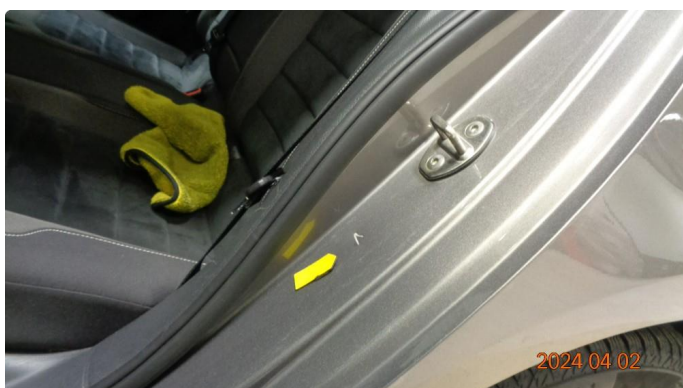
1.12 Lakkskade og ripe gjennom lakk venstre innsteg bak.

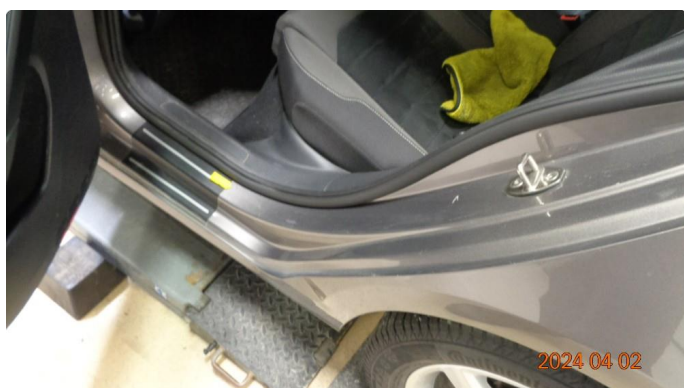
1.12 Lakkskade og ripe gjennom lakk venstre innsteg bak.

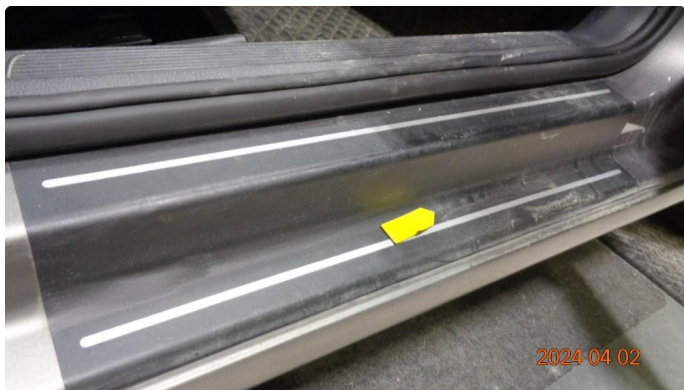
1.13 Blærer i folie til høyre innsteg foran

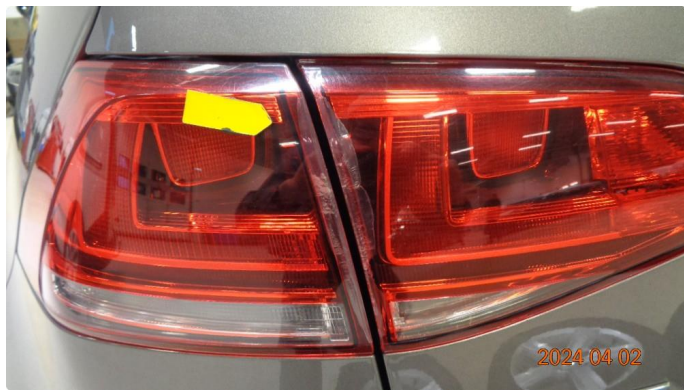
2.1 Krakelering i plast i baklykter

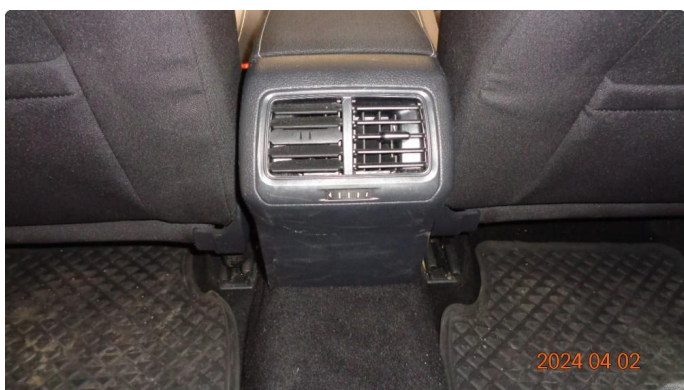
3.1 Skadet luftventil

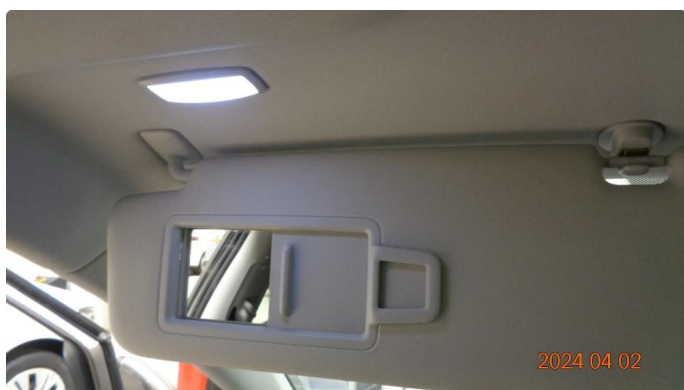
3.2 Noe defekt luke til sminkespeil i venstre solskjerm,
