# Besiktningssprotokoll

Försäkringsbesiktning för Anticimex Säljarsförsäkrat

Fastighetsbeteckning: Sanne-Elseröd 1:4	
Fastighetsägare: Gunvor Sjögren	
Fastighetsadress: Sanne-Elseröd 10	
Postnummer: 455 96	Ort: Hedekas

Besiktningdatum: 2024-04-19	Protokollnummer: 68234564
Temperatur: 1 °C	Väderlek: Mulet
Tekniker: Stefan Söderberg	
E-post: Stefan.Soderberg@anticimex.se	
Kontor: Uddevalla	
Närvarande: Fastighetsägare

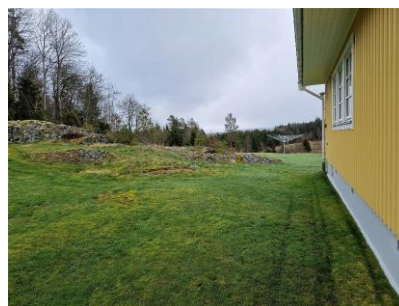
Marken lutar mot huset.

Detta kan medföra en ökad fuktbelastning mot grundläggningen vilket kan resultera i fuktrelaterade skador.

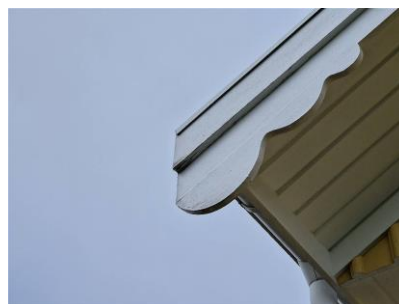
Fasadpanel, vindskivor etc. är lokalt i behov av målning.

Risk för fuktrelaterade skador på grund av sämre vattenavvisande förmåga.

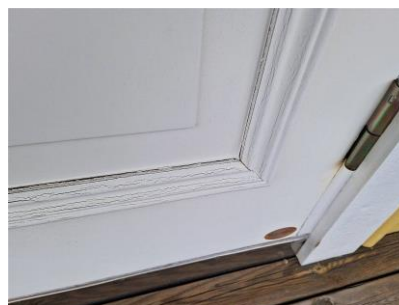
Dörrar är i behov av målning/underhåll.

Risk för fuktrelaterade skador på grund av sämre vattenavvisande förmåga.

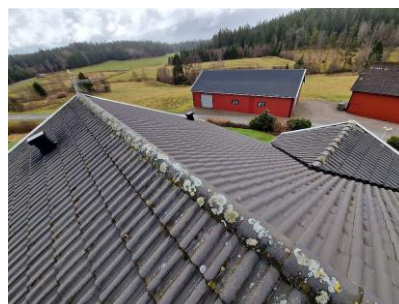
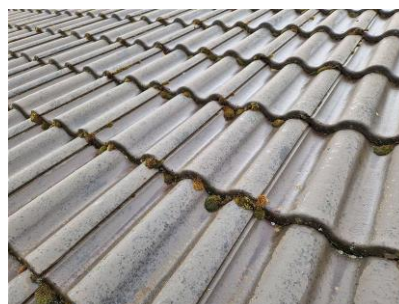
Begynnande mosspåväxt finns på takpannor.

Taket har av säkerhetsskäl besiktigats från mark och takstege.

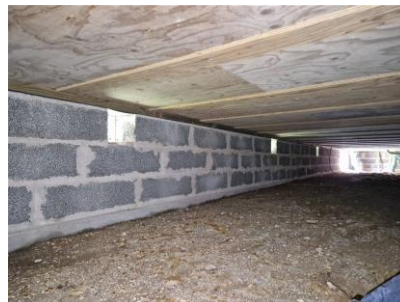
Kontroll av konstruktion utfördes genom okulär kontroll av och fuktkvotsmätning i bjälklag/blindbotten. Vid kontroll av konstruktion uppmättes fuktvärden under kritisk fuktnivå för mikrobiell tillväxt.

Fuktkvoten uppmättes till 15 %. Risk för mikrobiell tillväxt föreligger om fuktkvoten överstiger 17 %.

Golvbjälklaget ovan den uteluftsventilerade krypgrunden riskerar fuktrelaterade skador på grund av naturlig fuktpåverkan, vilket kan resultera i att mikrobiell lukt sprids till boendemiljön.

Markytan kan med fördel kompletteras med åldersbeständig plastfolie för att minska fuktbelastningen från mark.

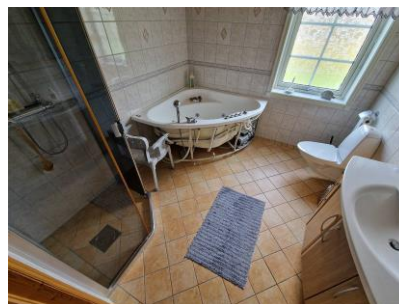
- ⚠
- Tätskiktetsmanschetten är felmonterad och sticker fram under klämringen, i båda golvbrunnarna.
  - Delar av utrymmet har bristfälligt golvfall.

Bristerna medför ökad risk för att vatten kan tränga ner i omkringliggande konstruktioner med fuktrelaterade skador som följd.

Vid fuktindikering som utfördes i utrymmet noterades inga förhöjda fuktindikationer.

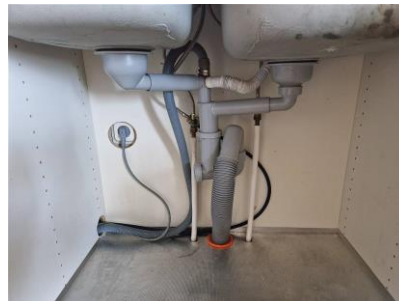
- Fuktskydd under kyl och frys finns inte.
- Fuktskydd under/i diskbänkskåp finns inte.
- Avloppsslang från diskmaskin är inte avlastningsförankrad i underkant diskbänk.
- Fuktskydd finns under diskmaskin, dock förhindrar sparksockel eventuellt läckage.

Utän fuktskydd är det svårare att upptäcka läckage. Risk att vatten/fukt tränger ner i omkringliggande konstruktioner med fuktrelaterade skador som följd.

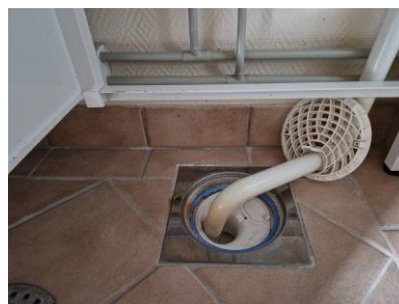
- Golvbrunnen är placerad för nära vägg (<200 mm).
- Golvfallet är bristfälligt utfört.

Det finns risk att tätskiktet inte har kunnat anslutas på rätt sätt, vilket kan leda till fuktrelaterade skador i omkringliggande konstruktioner.

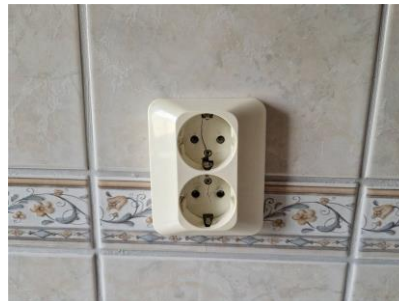
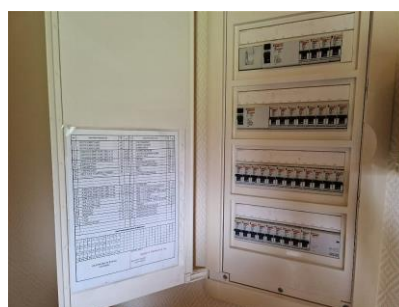
- Flertal vägguttag är spruckna.
- Jordfelsbrytare finns installerad och gruppförteckning finns till elcentralen.
- Vid stickprovsvis funktionskontroll av jordade eluttag i kök och våtutrymmen noterades inga avvikelser.

Byte av spruckna vägguttag rekommenderas.
