# Liarvågvegen 1048

Totalrenovering/rivningsobjekt - Stor utsiktstomt

# gnr. 145, bnr. 60

# Tilstandsrapport

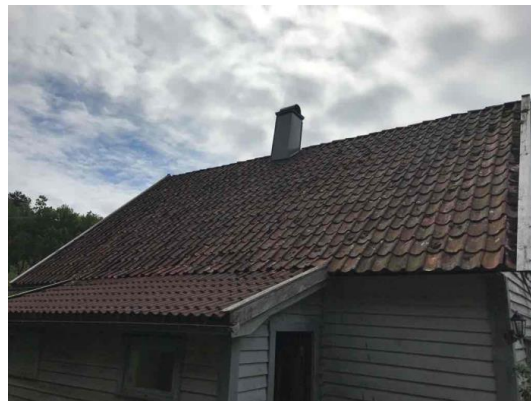
TG 3

Taktekkingen er av takstein.  
Taket er besiktiget fra bakkenivå.

- Mer enn halvparten av forventet brukstid er oppbrukt på taktekkingen.
- Mer enn halvparten av forventet brukstid er oppbrukt på undertak.
- Det er påvist skader eller avvik på selve taktekkingen.

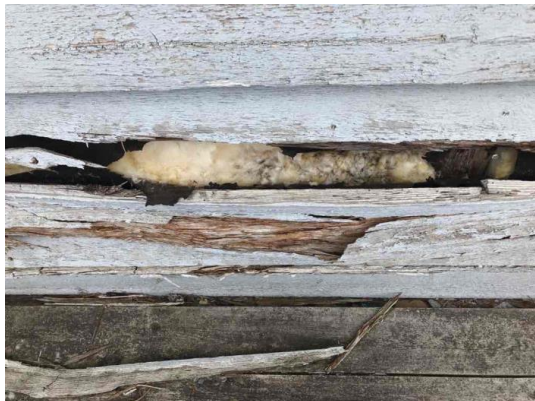
TG 3

Veggene har tømmerkonstruksjon og liggende bordkledning.

- Det er påvist råteskader i veggkonstruksjonen.
- Det er påvist omfattende skade i fasade.
- Det er ingen eller liten lufting i nedre kant av kledning mot grunnmur.
- Det er påvist fuktskader i veggkonstruksjonen.
- Det er påvist betydelige råteskader i bordkledningen.

- Råteskadet trekledning må skiftes ut.
- Fuktskadede konstruksjoner må skiftes ut, og årsak til skadene utbedres.
- Råteskadede konstruksjoner må skiftes ut.
- Konstruksjonene må sikres mot råte, sopp og skadedyr.

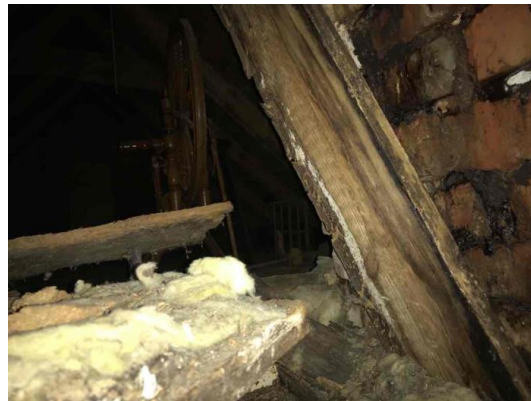
TG 3

Takkonstruksjonen har sperrekonstruksjon.

- Det er fra loft/kryp loft påvist indikasjoner på at det er punktering av dampspærre, som medfører svekket effekt av dampspærrefunksjonen.
- Det er påvist fuktskjolder/skader i takkonstruksjonen.
- Konstruksjonene har omfattende skjevheter.
- Undertaket er misfarget.

Fukt i takkonstruksjon.

- Det må gjøres nærmere undersøkelser.
- De påviste skader må utbedres.

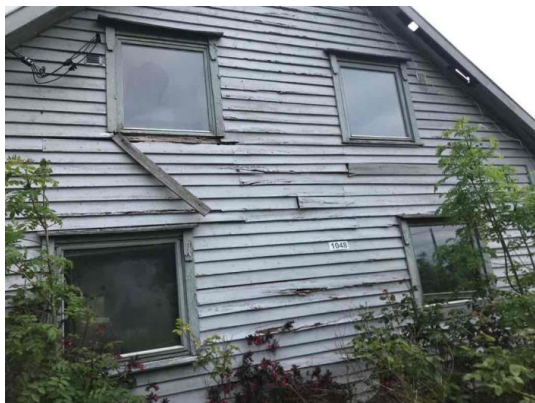
TG 3

Vindu med karm av tre.

- Karmene i vinduer er slitte og det er sprekker i trevirket.
- Det er påvist et betydelig antall vinduer med punkterte eller sprukne glassruter.
- Det er påvist vinduer med fukt/råteskader.
- Det er påvist avvik rundt innsettsdetaljer.
- Det er påvist at enkelte vinduer er vanskelig å åpne/lukke.

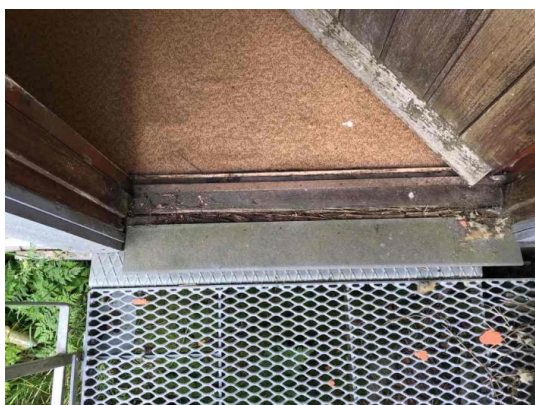
TG 3

Bygningen har teak hovedytterdør og malt balkongdør i tre. Balkongdør er av noe nyere, men ukjent alder.

- Karmene i dører er værslitte utvendig og det er sprekker i trevirket.
- Det er påvist dør(er) med fukt/råteskader.

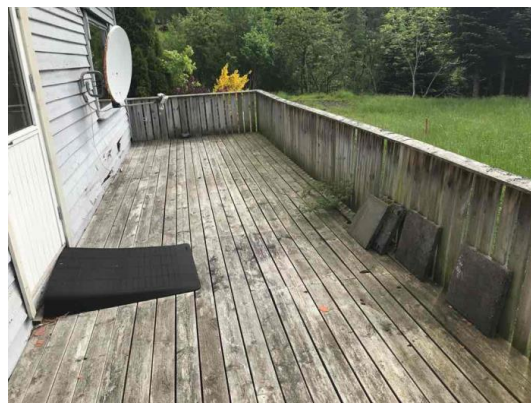
Terrasse tilknyttet stue.

Terrassebord som dekke og rekkverk i treutførelse.

- Konstruksjonene har skjevheter.
- Det er påvist fukt/råteskader i konstruksjonen.
- Rekkverket er for lavt i forhold til dagens krav til rekkverkshøyder.

- Gjennomføre ytterligere undersøkelser og foreta utbedring av skade.
- Råteskadede konstruksjoner må skiftes ut.

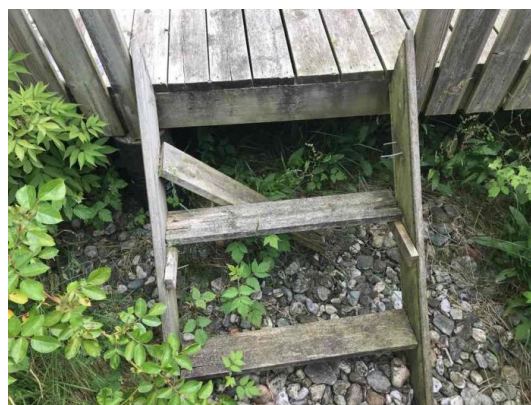
TG 3

Utvendig trapp til terrasse, i tre utførelse.

- Det er påvist fukt/råteskader i konstruksjonen.

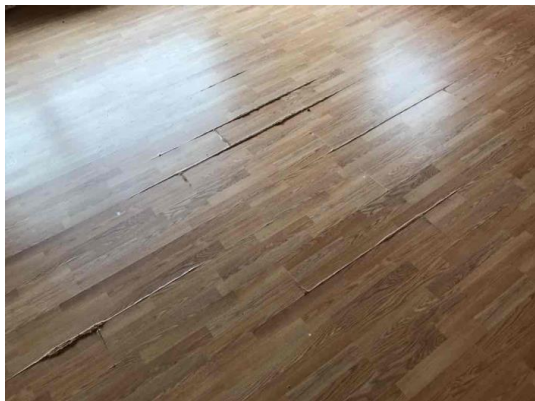
TG 3

Overflater i bolig er: Laminat, furugolv og belegg på golv. Tapet og laftet tømmer på vegg. Himlingsplater og malte plater i himling.

- Overflater har sterk slitasjegrad.

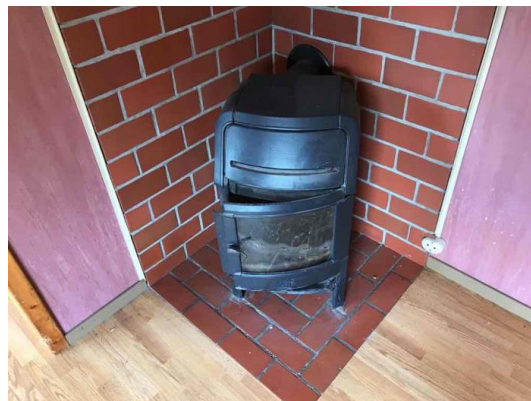
TG 2

Boligen har mursteinspipe med nytt røykrør og vedovn. Vedovn og nytt røyrrør er opplyst og være fra 1993. Foreligger ikke informasjon/alder, angående rehabilitering av pipe.

- Det er påvist brennbart materiale nærmere enn 300 mm fra sotluke.
- Ildfast plate mangler på gulvet under sotluke/feieluke på pipe.

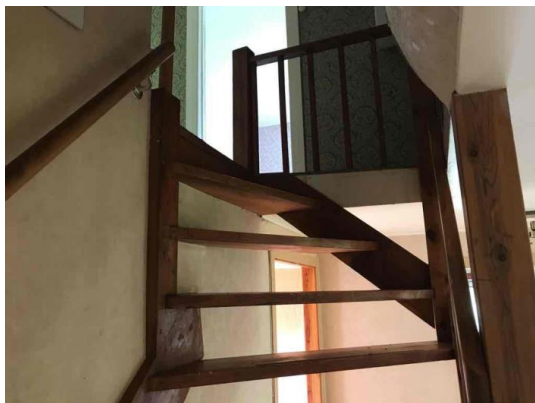
TG 2

Tretrapp

- Åpninger mellom trinn i innvendig trapp er større enn dagens forskriftskrav.
- Rekkverkshøyder er under dagens forskriftskrav til rekkverk i trapper.
- Åpninger i rekkverk er større enn dagens forskriftskrav til rekkverk i trapper.

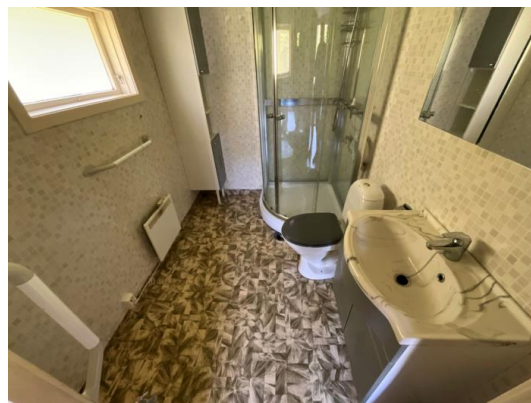
Bad med belegg på golv, tapet på vegg og himlingsplater i tak.

Bad med innredning med servant, toalett og dusjkabinett.

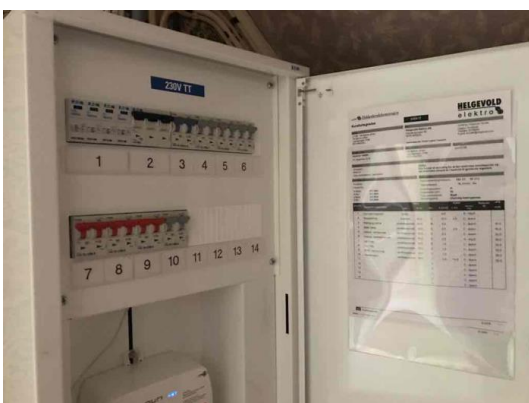
## Ja

Det må utføres utvidet EL-kontroll.

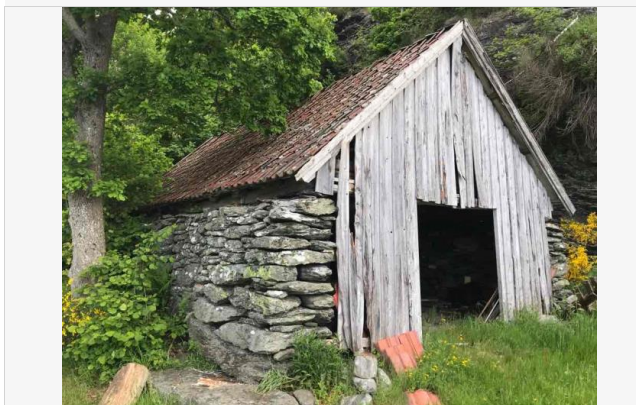
## Naust

Naust med yttervegger i lødd stein.  
Sperrekonstruksjon med takstein.  
Bygget trenger omfattende vedlikehold.  
Det opplyses at det eiger 50% av dette bygg.  
Bygning er ikke tilstandsvurdert ut over denne informasjon.

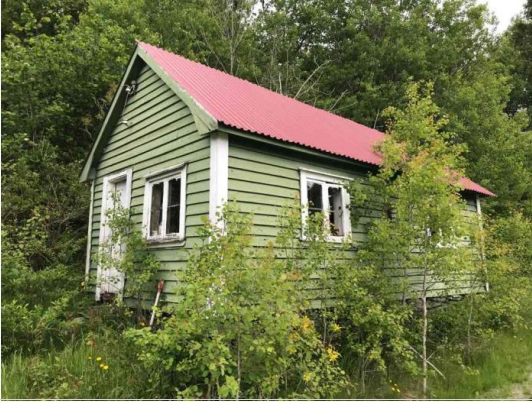
## Verkstad

Verkstad bygget som grindverkskonstruksjon. Utvendig kledd med liggende bordkledning på vegg. Saltak tekket med stålplater. Bygg krever betydelig oppgradering og vedlikehold. Bygning er ikke tilstandsvurdert ut over denne informasjon.
