**Enebolig**  
Klovamyrsvegen 16  
5420 Rubbestadneset

Dato: 15/03/2024

**OM EIERSKIFTERAPPORT™**

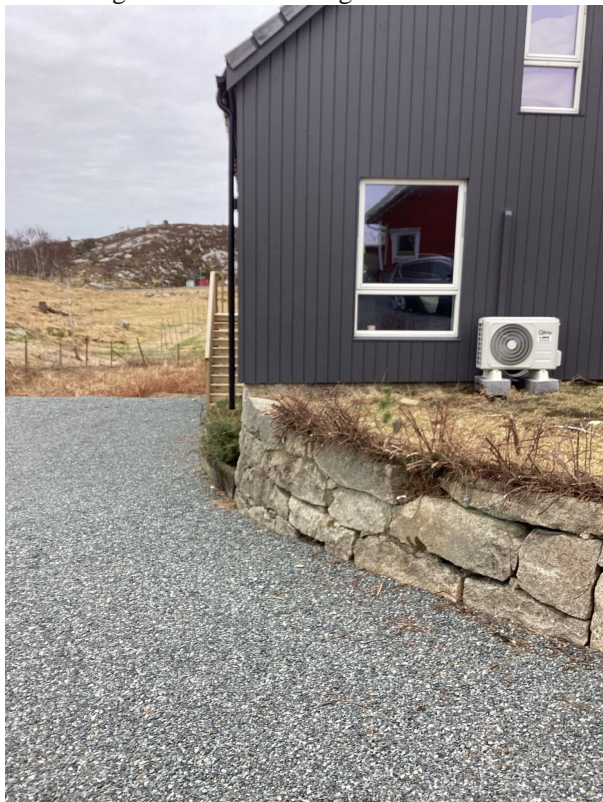
**1. Grunn og fundamenter****TG 2** 1.1 Byggegrunn, fundamenter, grunnmur, drenering og sikring mot vann og fuktighet

Det er påvist synlige skader og/eller skjevheter på fundamentet.

Det er påvist skader slik at drenering og annen sikring mot vann og fuktighet er uttett.

**Merknader:** - Grunnmur er antagelig fra byggeåret slik at sprekker og skjevheter/ujevnheter anses som normalt.

TAKSTMANNENS VURDERING VED TG2:	
1.1	Byggegrunn, fundamenter, grunnmur, drenering og sikring mot vann og fuktighet
	- Støttemurer har noe retningsavvik og mangler fallsikring da flere plasser er murene over 0,5 meter med hardt underlag.

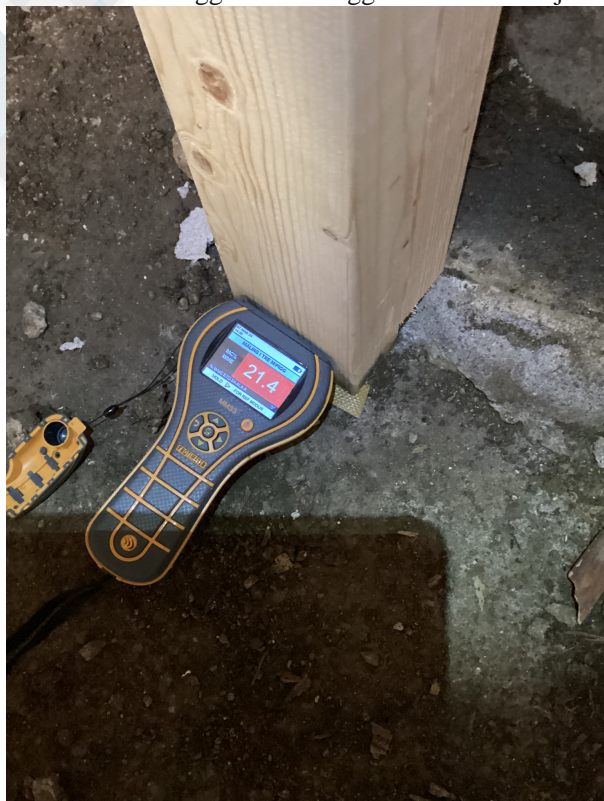
**TG 2** 1.2 Krypekjeller

Luftgjennomstrømning og luftfuktighet, herunder fuktsperre mot grunn, høyde i rommet og ventiler mot yttervegg er vurdert som ikke tilfredsstillende.

**Merknader:** - Det er montert avtrekk fra balansertventilasjon i krypkjeller.

- Bærende overligger i bærevegg er underdimensjonert.

1.2	Krypekjeller
	- Det ble målt fukt i søyler. - Bærende konstruksjoner står rett på betong uten noen fuktsikring mellom tre og betong. - Fukt på gulvet. - Mangler fuktsikring mot grunn.

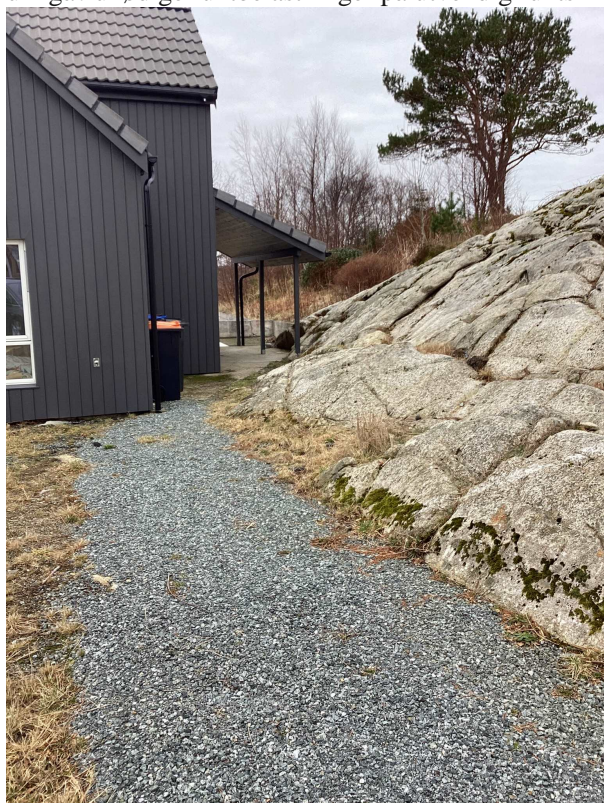
## TG 2 1.3 Terrengforhold

Fall fra grunnmur vurderes ikke som tilstrekkelig.

**Merknader:** - Det er viktig at terrenget har hellingsgrad ut fra grunnmuren. Overflatevann skal hurtigst mulig vekk for å unngå? unødige fuktbelastninger på utvendig fuktsikring og drenering.

1.3	Terrengforhold
	Det er fjell som skråner inn mot boligen slik at fukt belastningen blir unødvendig stor.
6.1	Balkonger, verandaer og lignende
	- Søyler står direkte på betong. Her burde det vært søylesko for å hindre vann å trenge inn i underkant at søyler. - Altan er ikke tilfredsstillende festet til grunnmur.

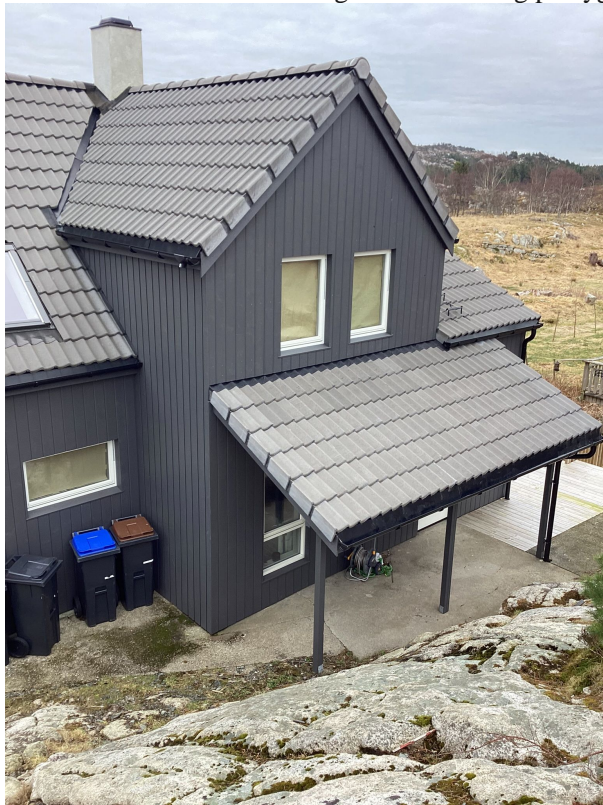
##### TG 1 4.1 Takkonstruksjon, takteking og skorstein over tak

Det er påvist avvik i forhold til avskalling, fuger og beslag.

- Løs takstein ved takvindu på vest side.

- Taket er tekket med betongstein og fremstår i god stand, fra bakkeplan. Det ble ikke avdekket skader eller svekkelser ved taksteinen som kan ha negativ innvirkning på bygningen.

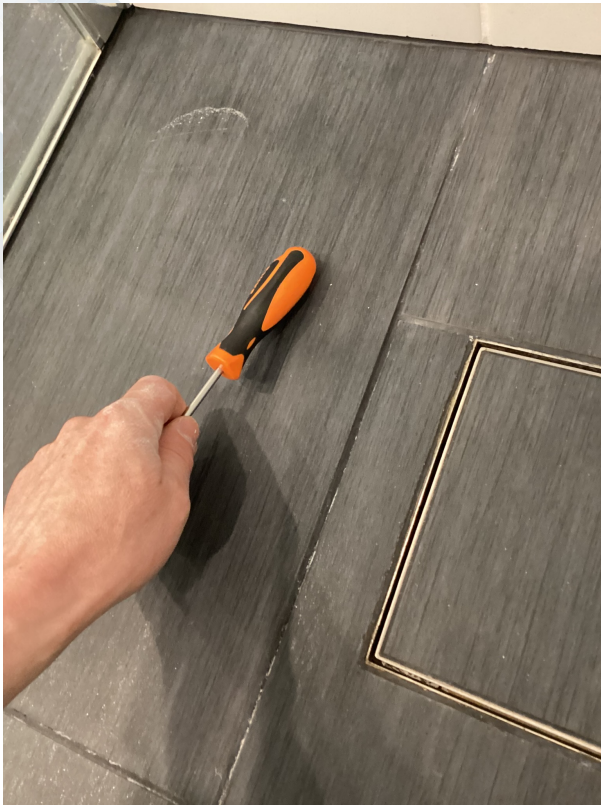
### 7.1 Bad 1 etg.

- Det er ikke påvist riss og sprekker.
- Det er ikke påvist sprekker i fuger.
- Det er påvist bom (hulrom) under fliser.
- Det er ikke påvist fuktskader, spor etter skadedyr.
- Det er ventiler som kan åpnes.

**Merknader:** - 2,3 cm. høydeforskjell fra gulvet ved terskel til topp sluk.

- 4,4 cm høydeforskjell fra topp terskel til topp sluk.

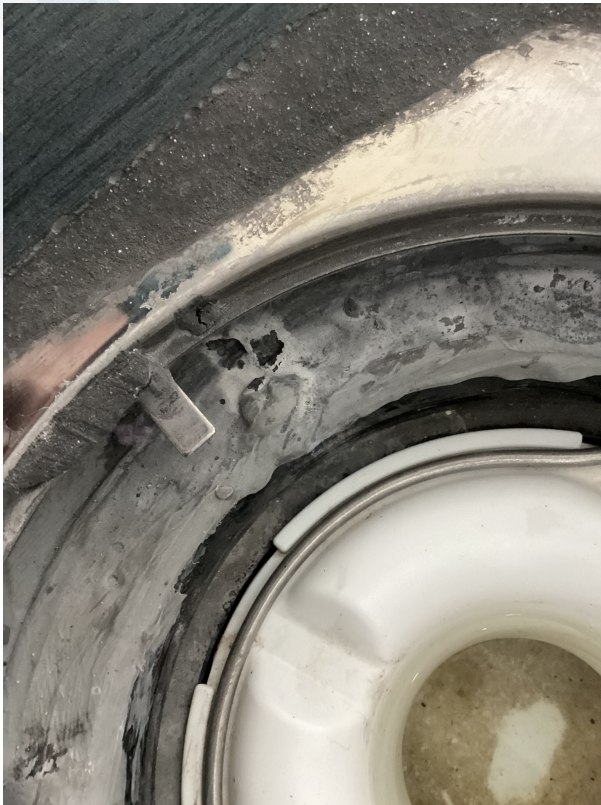
### TG 2 7.2.3 Membran, tettesjiktet og sluk

Det er påvist avvik i forhold til sluk, rørgjennomføringer, mansjetter eller klemring.

Det er påvist tegn på feil utførelse, feil materialvalg, skadelig fukt eller utettheter.

**Merknader:** - Ved fuktmåling fra gang ble det ikke målt forhøyede verdier av fukt.

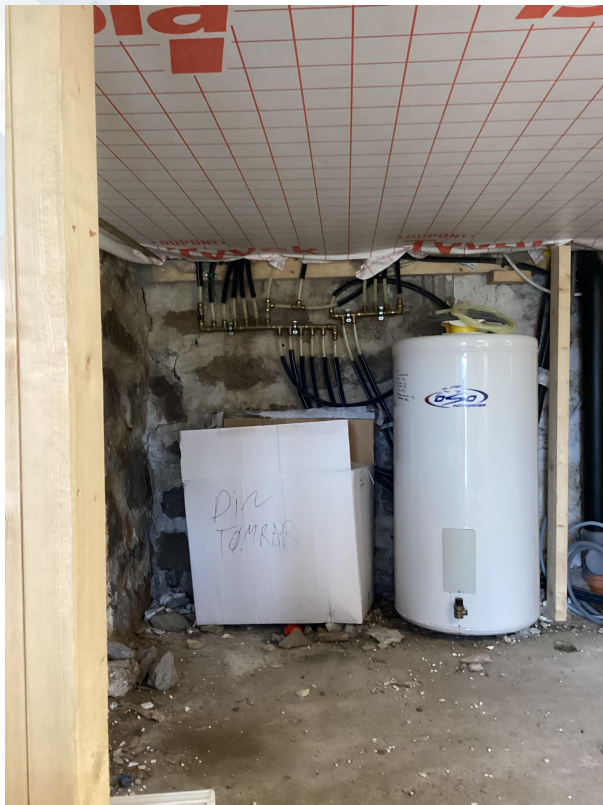
**TG 2** 10.2 Varmtvannsbereder

Varmtvannsbereder er fra 1999

**Merknader:** - Plassert i kjeller der det er sluk i gulvet og en eventuell lekkasje ikke ville fått store konsekvenser.
