# Tilstandsrapport

Enebolig

Drageskaret 431, 6082 GURSKEN

Befaringsdato: 25.04.2024

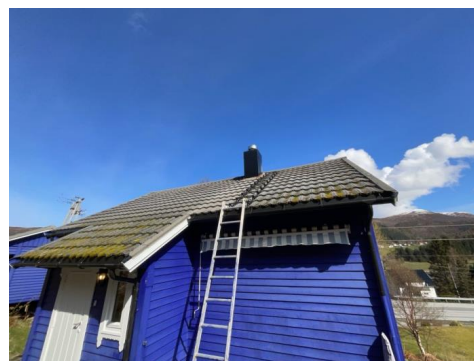
### Nedløp og beslag

Takrenner og nedløp av aluminium, ført ned i rør, men ukjent utførelse med tanke på tilkobling i grunnen.

- Overvåk tilstanden jevnlig. For å få tilstandsgrad 0 eller 1 må beslag/renner/nedløp skiftes ut, men tidspunktet for når dette er nødvendig er vanskelig å si noe om.

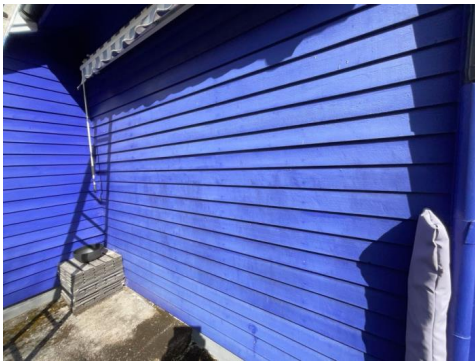
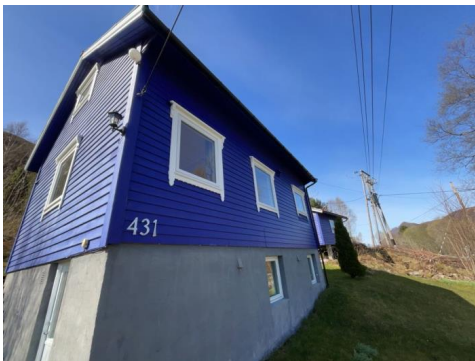
### Veggkonstruksjon

Bordkledning har noe slitasje, har flasket av noe maling. Noe fuktskade for noen få bord. Ved betongplate er ikke minste avstand mellom kledning og terreng/ betongplate overholdt.

Vi anbefaler og male fasade, noen få bord må kanskje byttes ut.

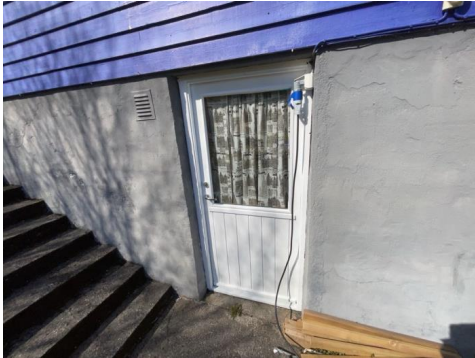
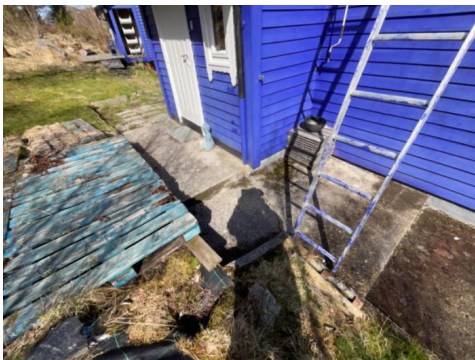
## Dører

- Det er påvist avvik rundt innsettsdetaljer.
- Karmene i dører er værslitte utvendig og det er sprekker i trevirket.

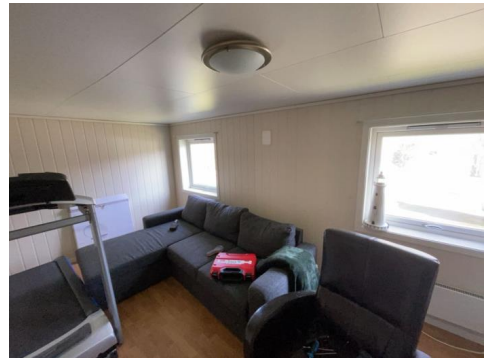
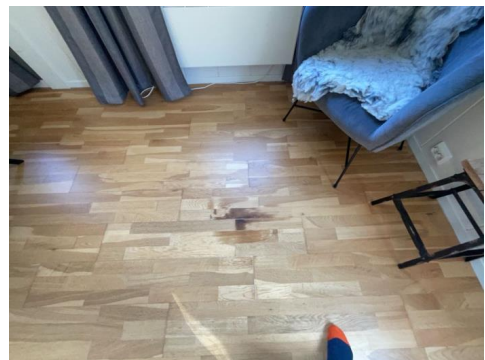
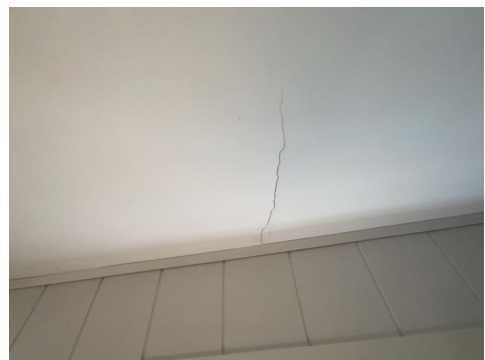
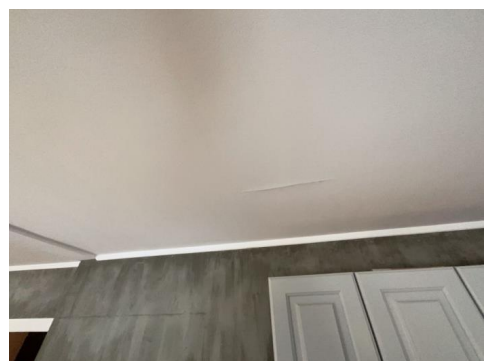
### TG 2 Overflater

Fuktskade i innvendig tak på vaskerom, dette avviket blir beskrevet nærmere under etasjeskiller.

Ikke nødvendig med noe omgående tiltak men på grunn av alder og slitasje for overflater på noen rom i 1.etasjen må det påregnes at de må pusses opp.

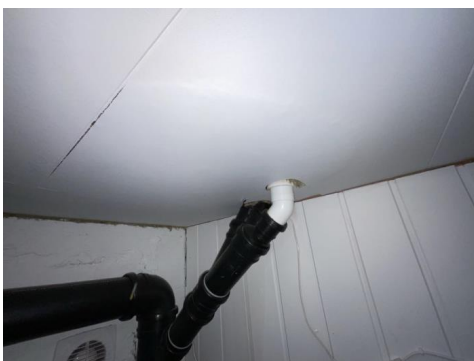
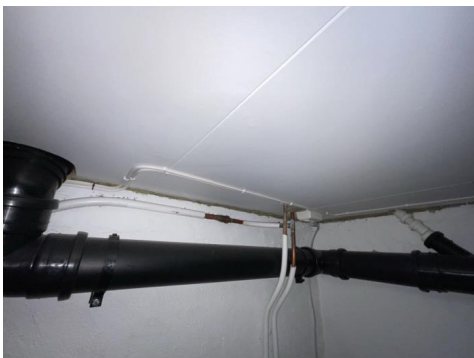
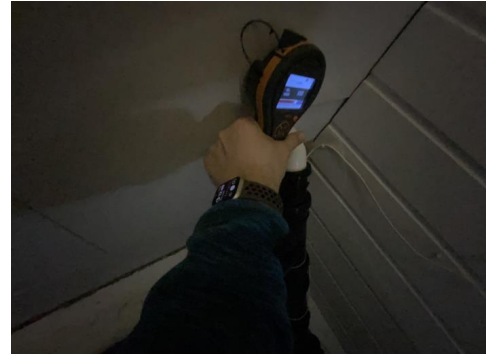
### TG 3 Etasjeskille/gulv mot grunn

- Det er påvist fuktskader i etasjeskiller
- Målt høydeforskjell på mellom 10 - 20 mm innenfor en lengde på 2 meter. Tilstandsgrad 2 gis med bakgrunn i standardens krav til godkjente måleavvik.
- Målt høydeforskjell på over 15 mm gjennom hele rommet. Tilstandsgrad 2 gis med bakgrunn i standardens krav til godkjente måleavvik.

I kjeller er der fuktskjolder i innvendig tak, måler høyt fuktnivå i innvendig tak under kjøkken. Fuktskade kommer trolig pga. lekkasje for oppvaskmaskin på kjøkken. se også mer under kjøkken.

- For å få tilstandsgrad 0 eller 1 må høydeforskjeller rettes opp. Det vil imidlertid sjelden være økonomisk rasjonelt som et enkeltstående tiltak i en bolig som dette. Dersom boligen en gang skal renoveres, kan man vurdere slike tiltak.
- Råteskadet treverk må skiftes.

Takplate rundt skade området må fjernes for og avdekke omfanget av fukt, trolig er der noe råteskade siden lekkasje har skjedd over tid. skadet gulv på kjøkken må skiftes.

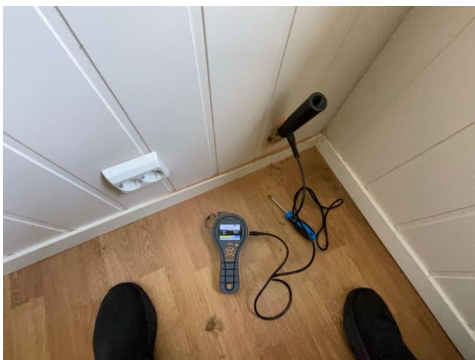
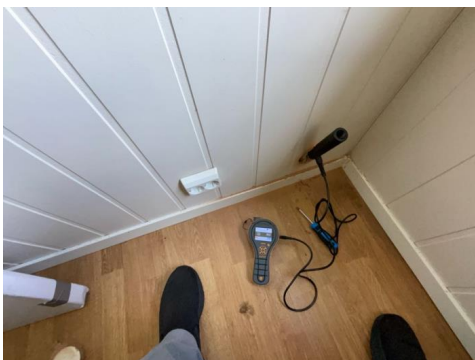
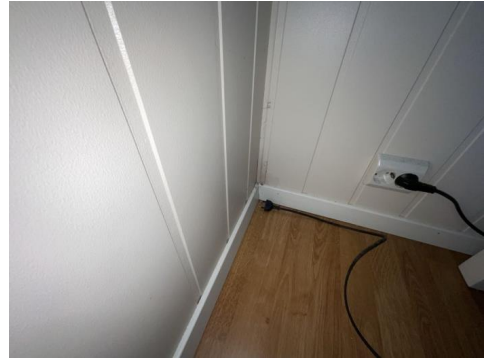
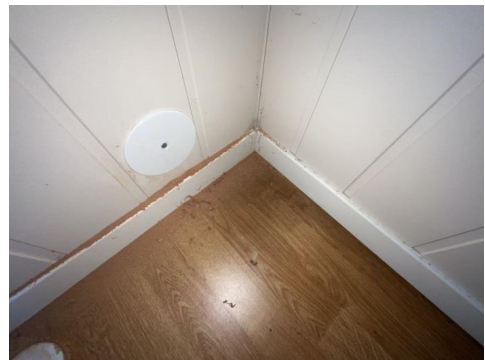
## Rom Under Terreng

- Det er gjennom hulltaking påvist høyt fuktnivå inne i trekonstruksjonen i hulltakingen, men ikke påvist fuktskader i dette området. Høy luftfuktighet kan over tid føre til muggvekst eller sverting av materialer. Samtidig kan materialer og konstruksjoner bli ødelagt.

Er også noen synlige fuktskjolder på veggplater.

- Det påviste fuktnivå gir grunn til å overvåke konstruksjonen jevnlig for å se utvikling over tid, og eventuelt foreta tiltak for å unngå fuktskader.

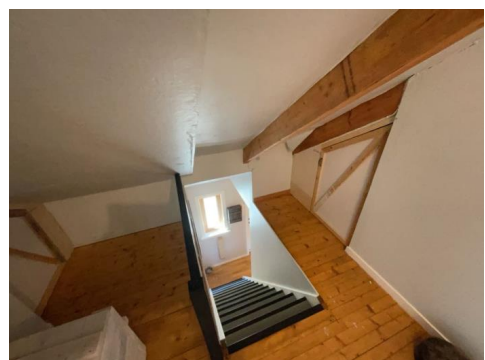
## Innvendige trapper

Trapp til kjeller er ikke sikker, vi vil anbefale og skifte ut trapp om mulig.

- Håndløper må monteres på vegg for å tilfredsstille krav på byggetidspunktet.
- Rekkverk må monteres for å lukke avviket.

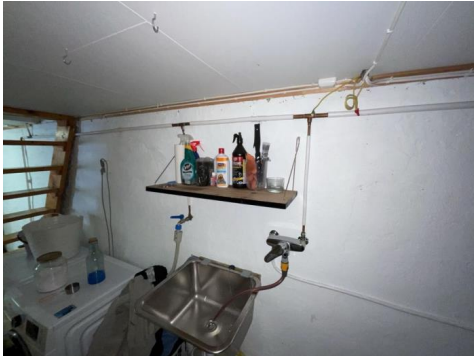
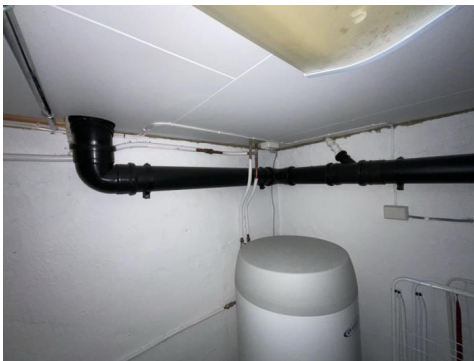
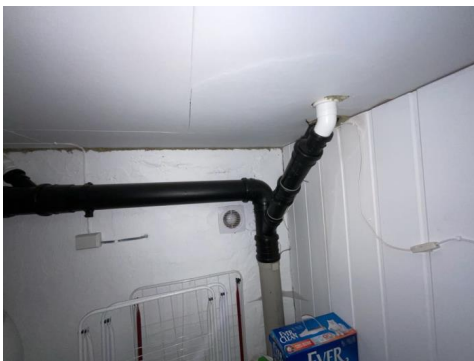
## TG 2 Tilliggende konstruksjoner våtrom

Fuktskjold i innvendig tak, se mer under etasjeskiller.

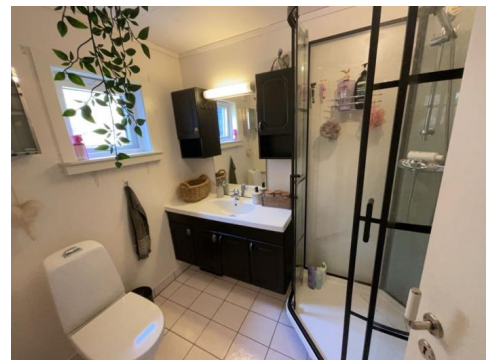
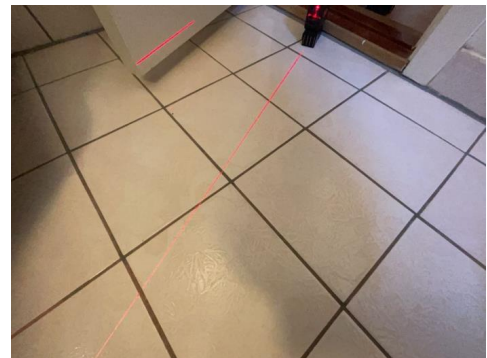
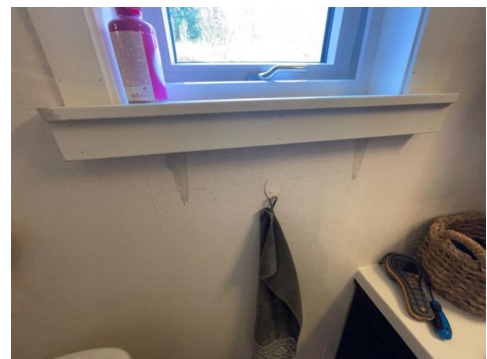
## ETASJE > BAD

Motfall i rommet. Sprekk i noen fliser.

Ikke nødvendig med noe omgående tiltak. Men på grunn av alder på badet og at forventet levetid er passert må det påregnes og renovere badet etter hvert. Estimert kostnad er pris for hva det vil koste og renovere badet i dag. Badegolv har gjennomføringer for vann/ avløp i golv uten synlig mansjett som tett utførelse.

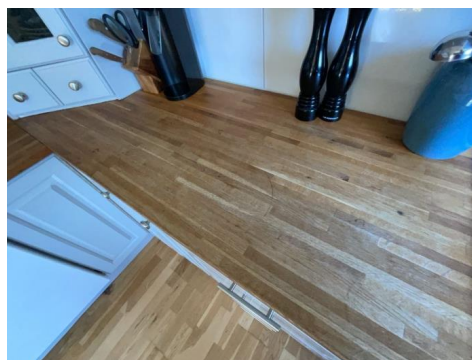
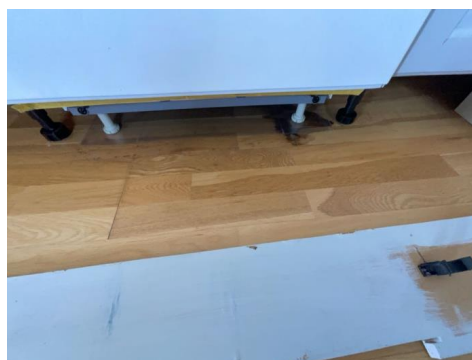
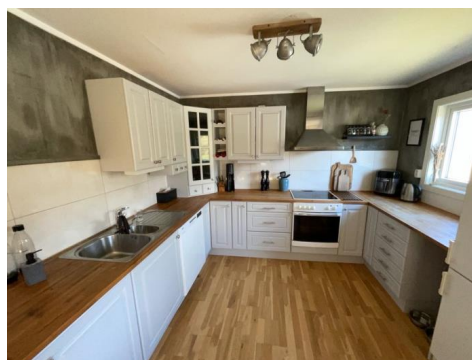
ETASJE > STUE/KJØKKEN

- Det er påvist skader på overflater/kjøkkeninnredning utover normal slitasjegrad.
- Det er ved bruk av fuktindikator rundt utsatte hvitevarer påvist indikasjoner på fuktighet.

Fuktskjolder på gulv ved oppvaskmaskin, måler også fukt i gulv. Noe slitasje for benkeplate. Ifølge eier så lekke oppvaskmaskin noe i front, noen ganger, fuktskade i gulv kommer av det.

Nærmere undersøkelse av oppvaskmaskin, lekkasje må tettes. Avvik for gulv, se mer under etasjeskiller.

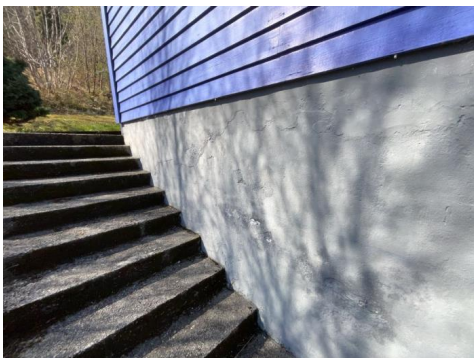
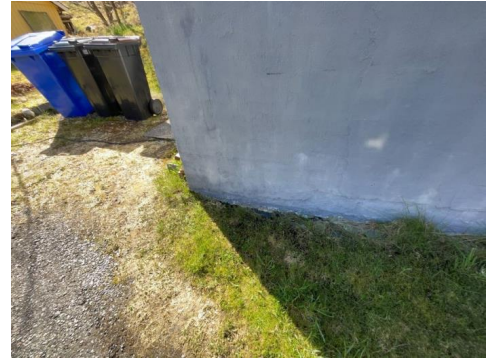
- Grunnmuren har sprekkdannelser.

Mindre riss og sprekker vil alltid forekomme i støpte og murte konstruksjoner. I dette tilfellet er det konstatert riss i normalt forekommende omfang ut fra alder på muren. Normal tid før utbedring av betongvegg eller murt vegg av blokker er 20 - 60 år.

Sprekkene har oppstått på steder som er normalt for alderen, vi tilrår at sprekker kan overvåkes og undersøkes nærmere. om en registrerer utvikling.
