Tilstandsrapport

Enebolig

Uraveien 27B, 8320 SKROVA

Befaringsdato: 27.04.2024

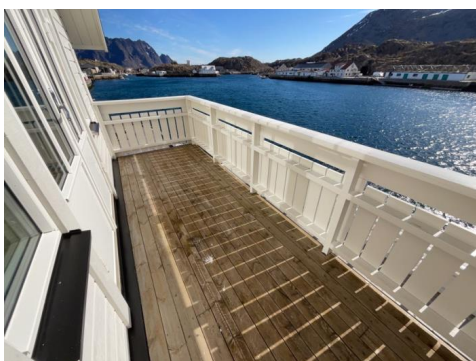
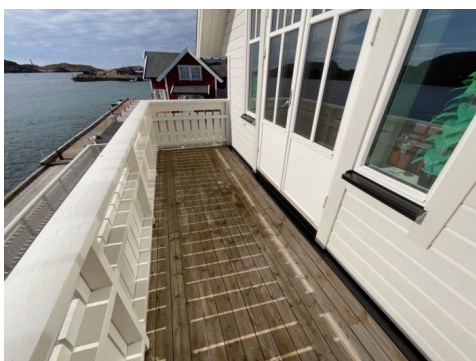
Utsnitt av veranda.

- Det er ikke krav om utbedring av rekkverkshøyde opp til dagens forskriftskrav.

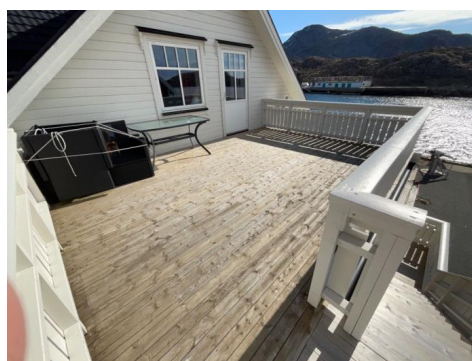
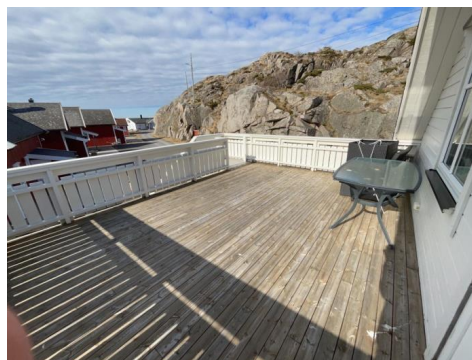
Utsnitt av takterrasse.

- Det er ikke krav om utbedring av rekkverkshøyde opp til dagens forskriftskrav.

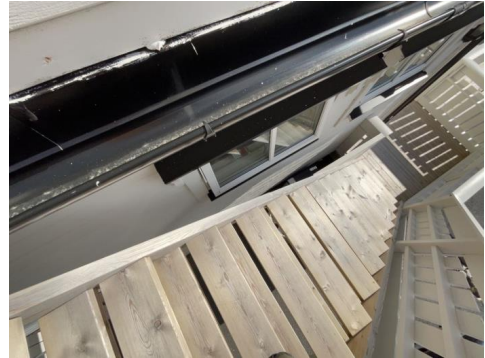
- Det er avvik:

Åpning mellom trappeløp og garasjevegg.

Avblinding av åpning med rekkverk.

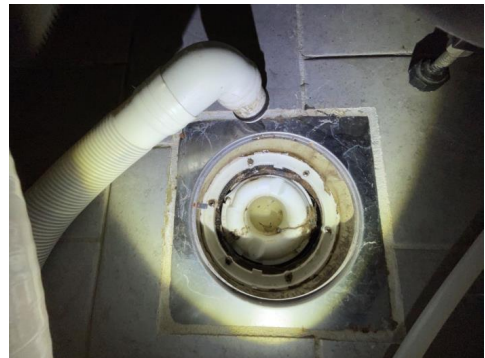
- Det er avvik:

Sluk under badekar.

Nærmere undersøkelser.

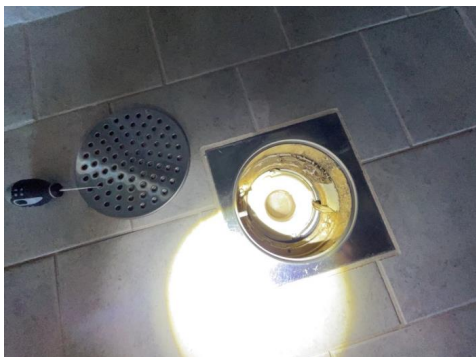
- Det er avvik:

Sluk i dusjsone.

Nærmere undersøkelser.

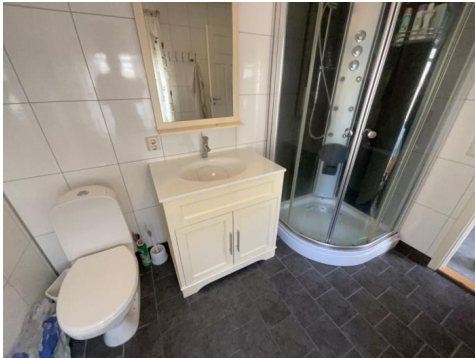
• Vær oppmerksom ved bruk. For å få tilstandsgrad 0 eller 1 må gulvet bygges om, for å få riktig fall til sluk. Det vil imidlertid sjelden være økonomisk rasjonelt som et enkeltstående tiltak. Ved en eventuell renovering, påse at våtrommet bygges med riktig fall til sluk.

Utsnitt av badeplass på hovedplan.

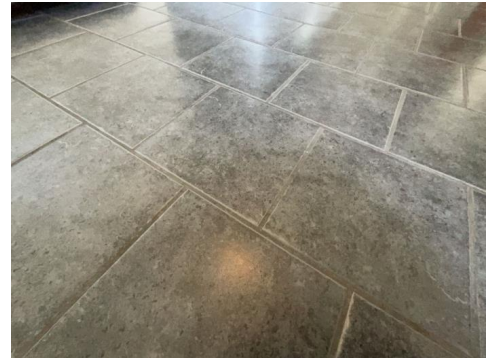
- Krav til fall er ikke oppfylt og gulvet er tilnærmet flatt (har ikke motfall).

Utsnitt av gulvflate.

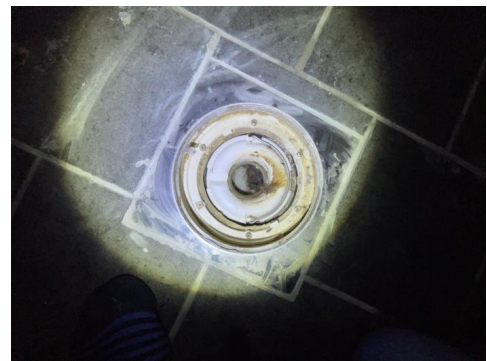
- Det er avvik:
- Ingen dokumentasjon av tettesjikt.

Sluk.

- Tiltak:
- Nærmere undersøkelser.

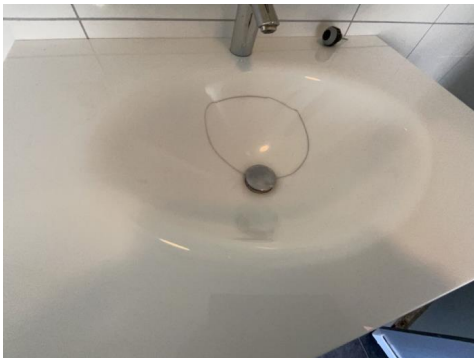
- Det er avvik:
- Sprekk i servant.

Sprekk i servant.

- Tiltak:
- Fornyng av servant.
